GOBIERNO DE COSTA RICA

DIRECCION GENERAL DE EDIFICACIONES NACIONALES

NOMBRE DE LA OBRA
SALA MAGNA-LICEO DE HEREDIA

NOMBRE DE LA OBRA: SALA MAGNA- LICEO DE HEREDIA
CONTENIDO DE LA LAMINA:
FACHADAS Y CORTES

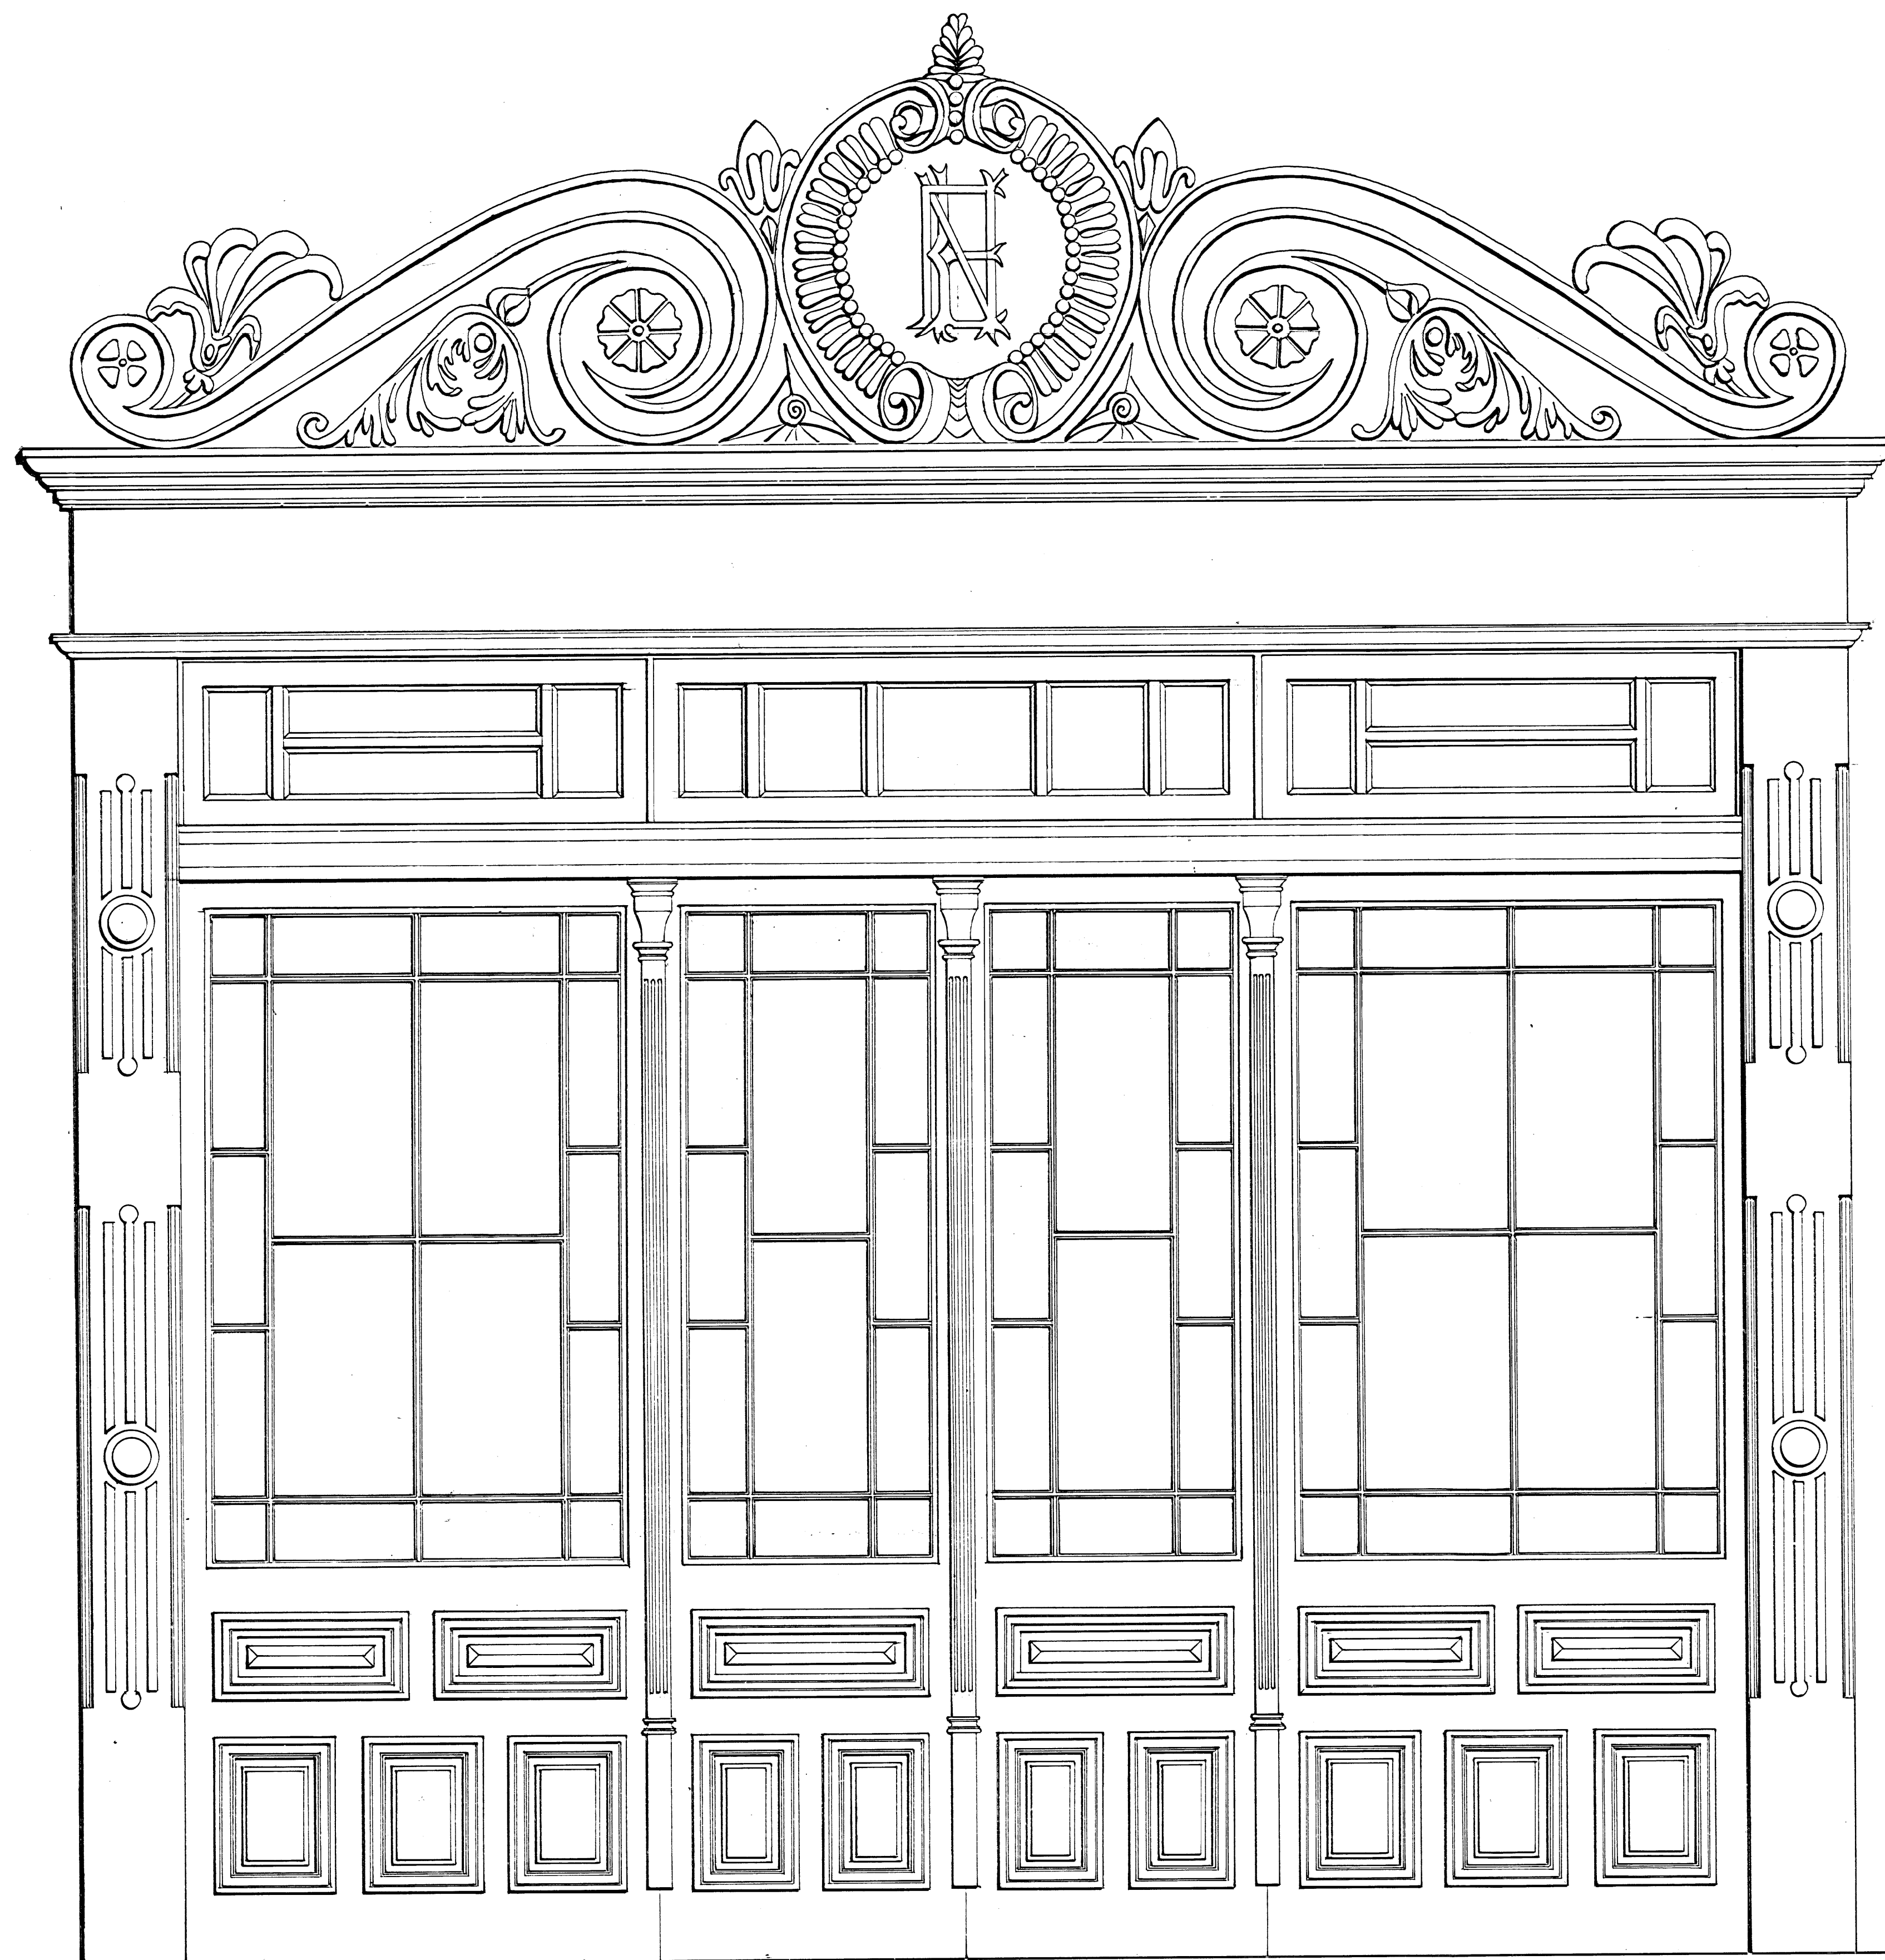
PUERTA LATERAL (INTERIOR) escala : 1:10

- 4 Puerta lateral: Está construida en madera de cedro, debe cambiarse esta puerta lo que incluyen los marcos.
- 5 Benquino o Antecorrido: es de concreto, se refiere una sección de esta obra debe remodelarse, porque no conserva el estado, de las molduras, del resto de la fachada. La otra parte de la benquino hay fallas en ciertos sectores por infiltración.

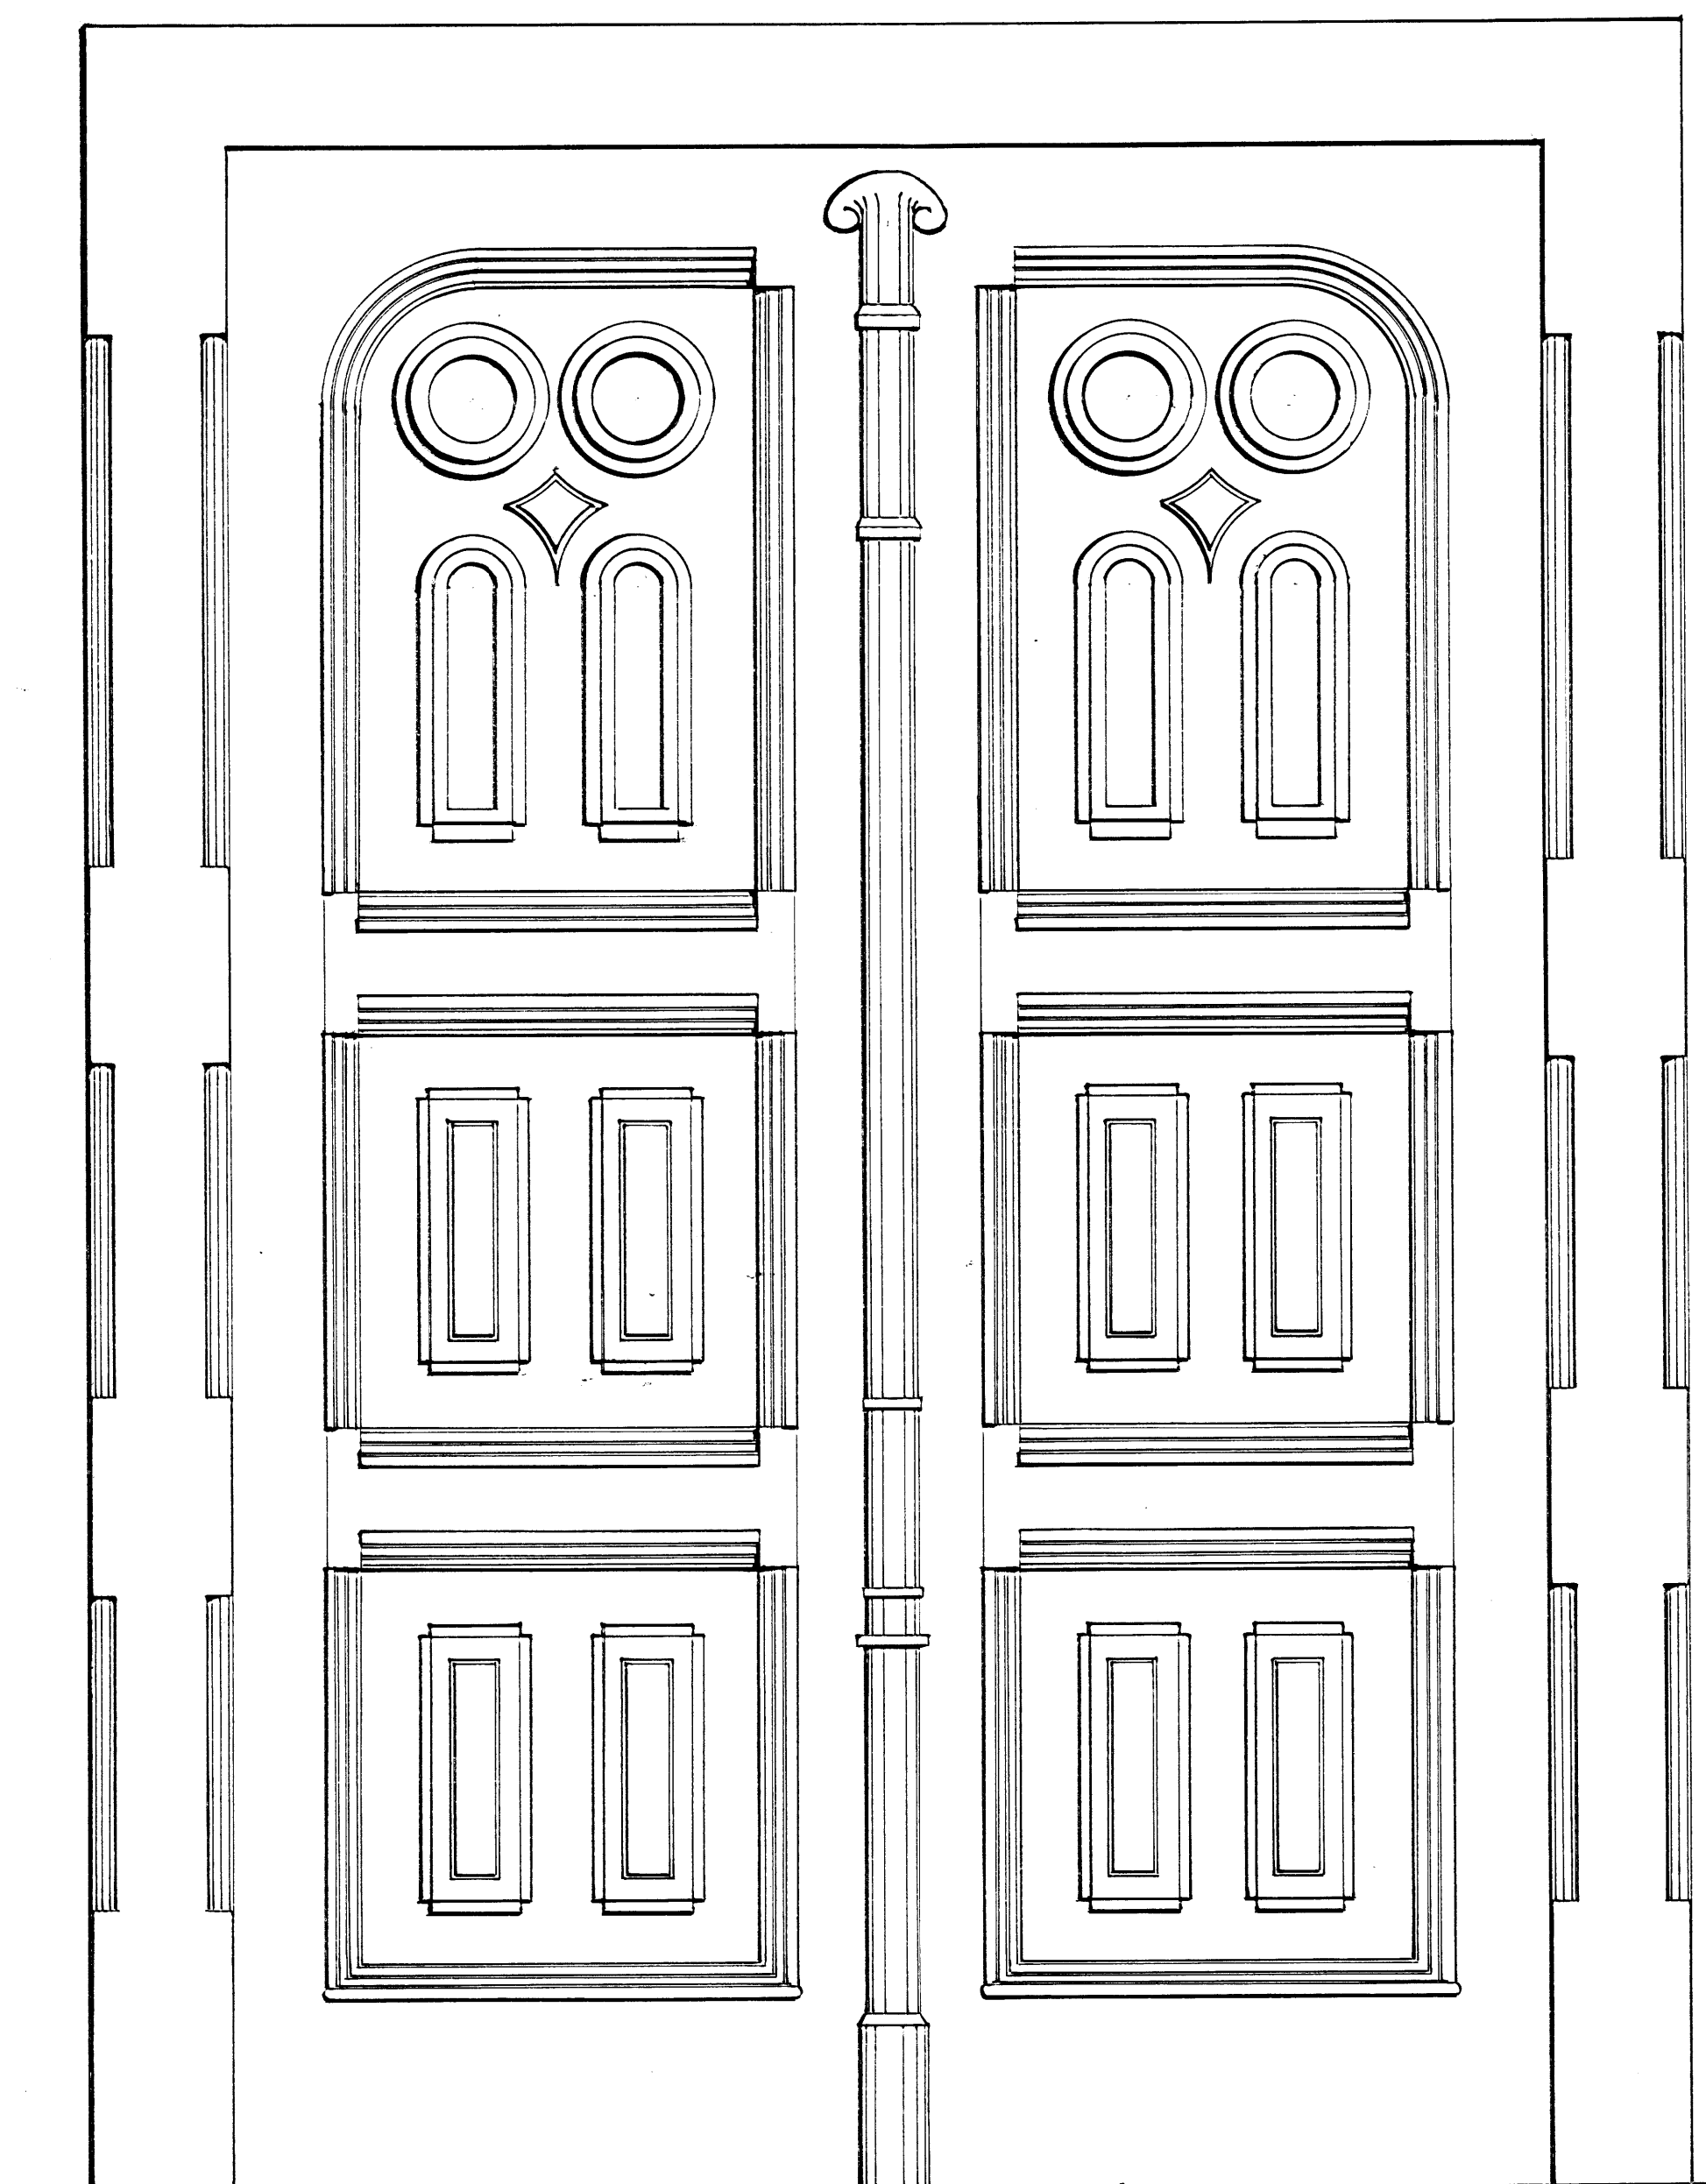
PUERTA PRINCIPAL (EXTERIOR) escala : 1:10

- 7 Puerta principal: Reparación y ajustes de algunas piezas ver plano # 1 y foto # 34. Las bisagras y rieles no funcionan, hay infiltración porque los bajantes no funcionan.

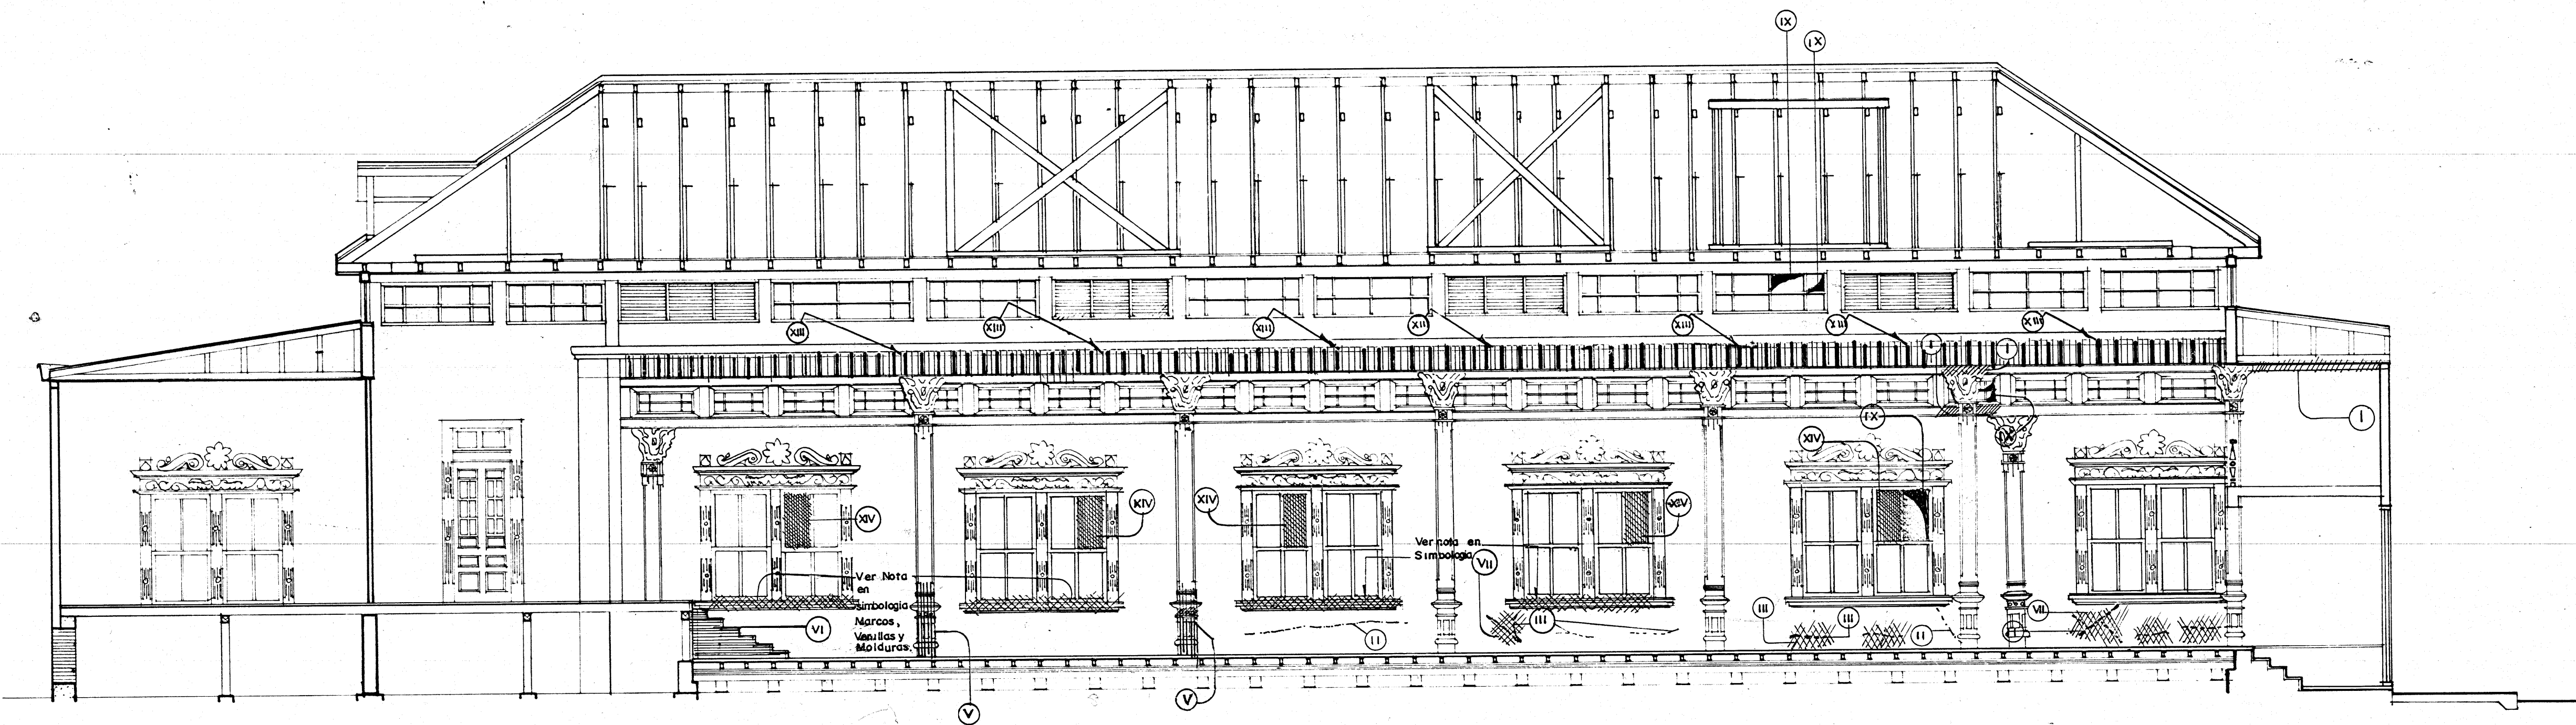
CORTE LONGITUDINAL POR D D

ESTADO ACTUAL Y PROPUESTA DE RESTAURACION

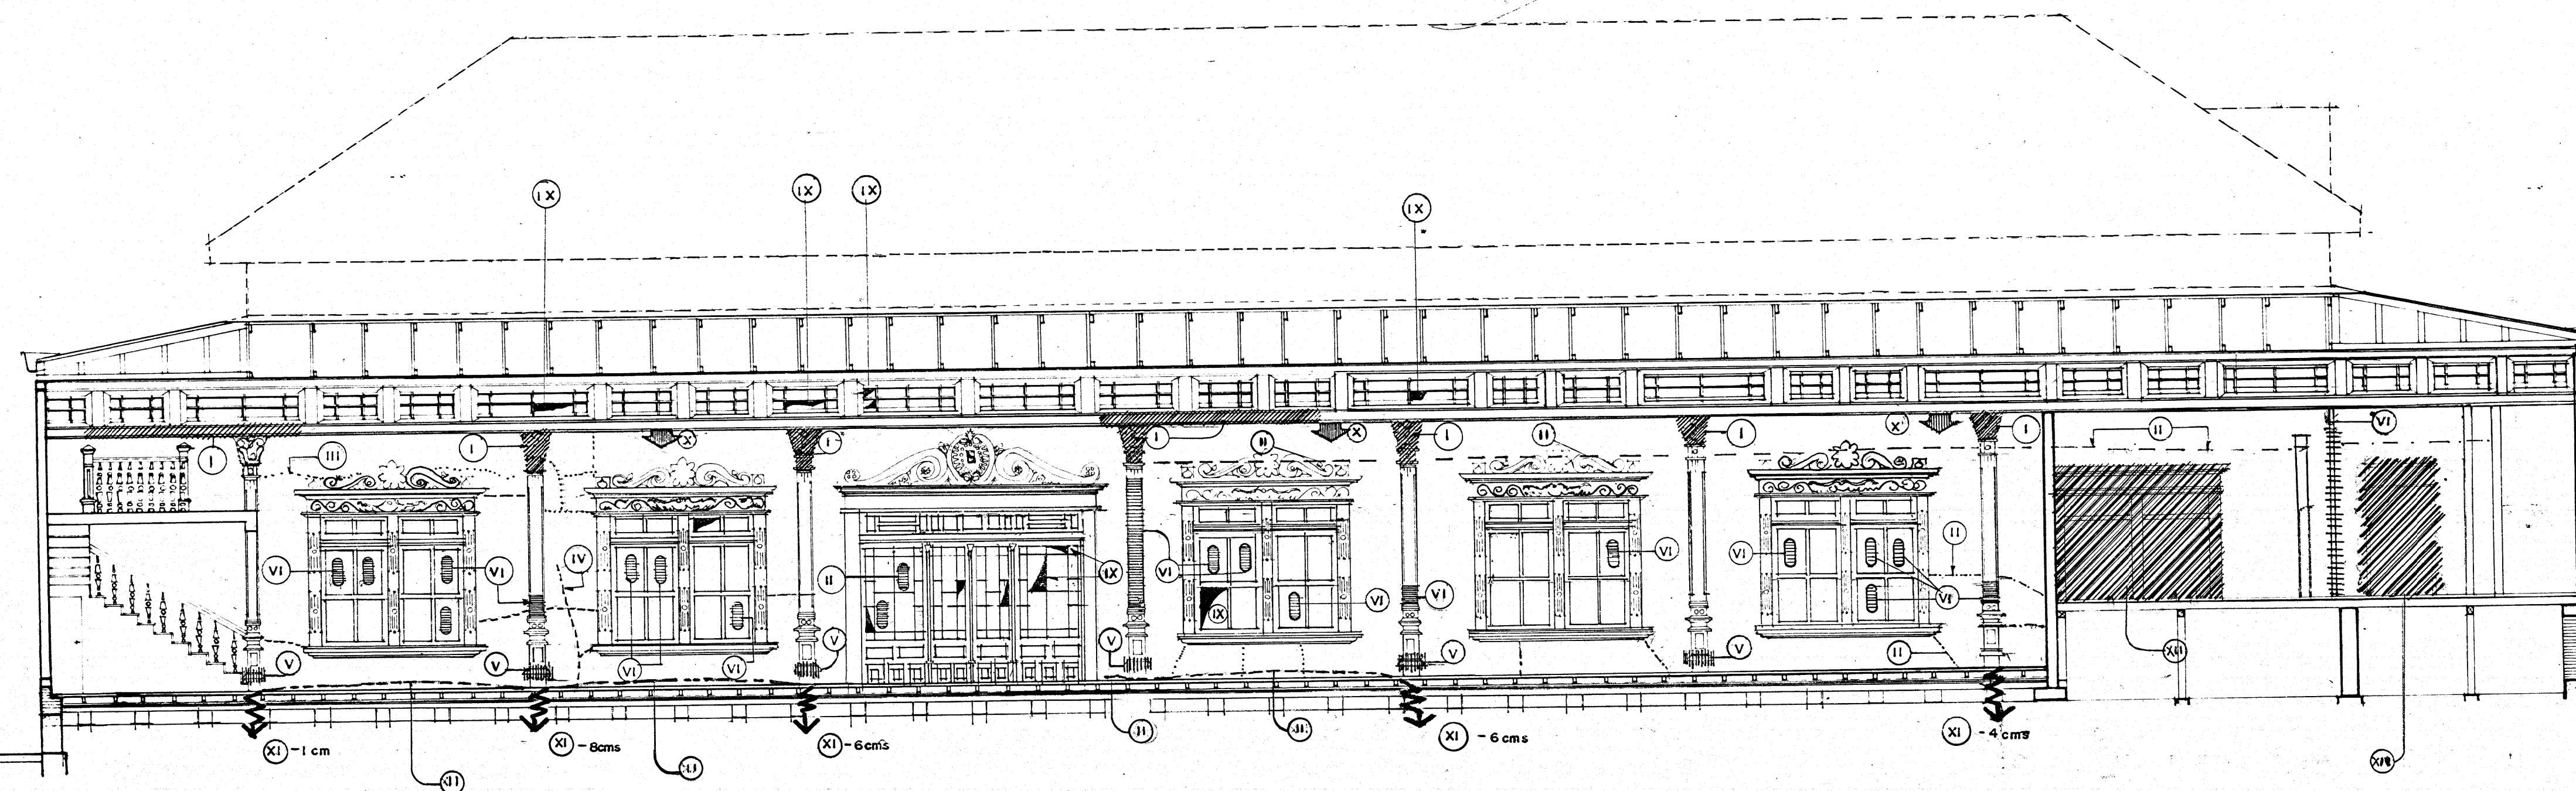
CORTE LONGITUDINAL POR CC

ESTADO ACTUAL Y PROPUESTA DE RESTAURACION

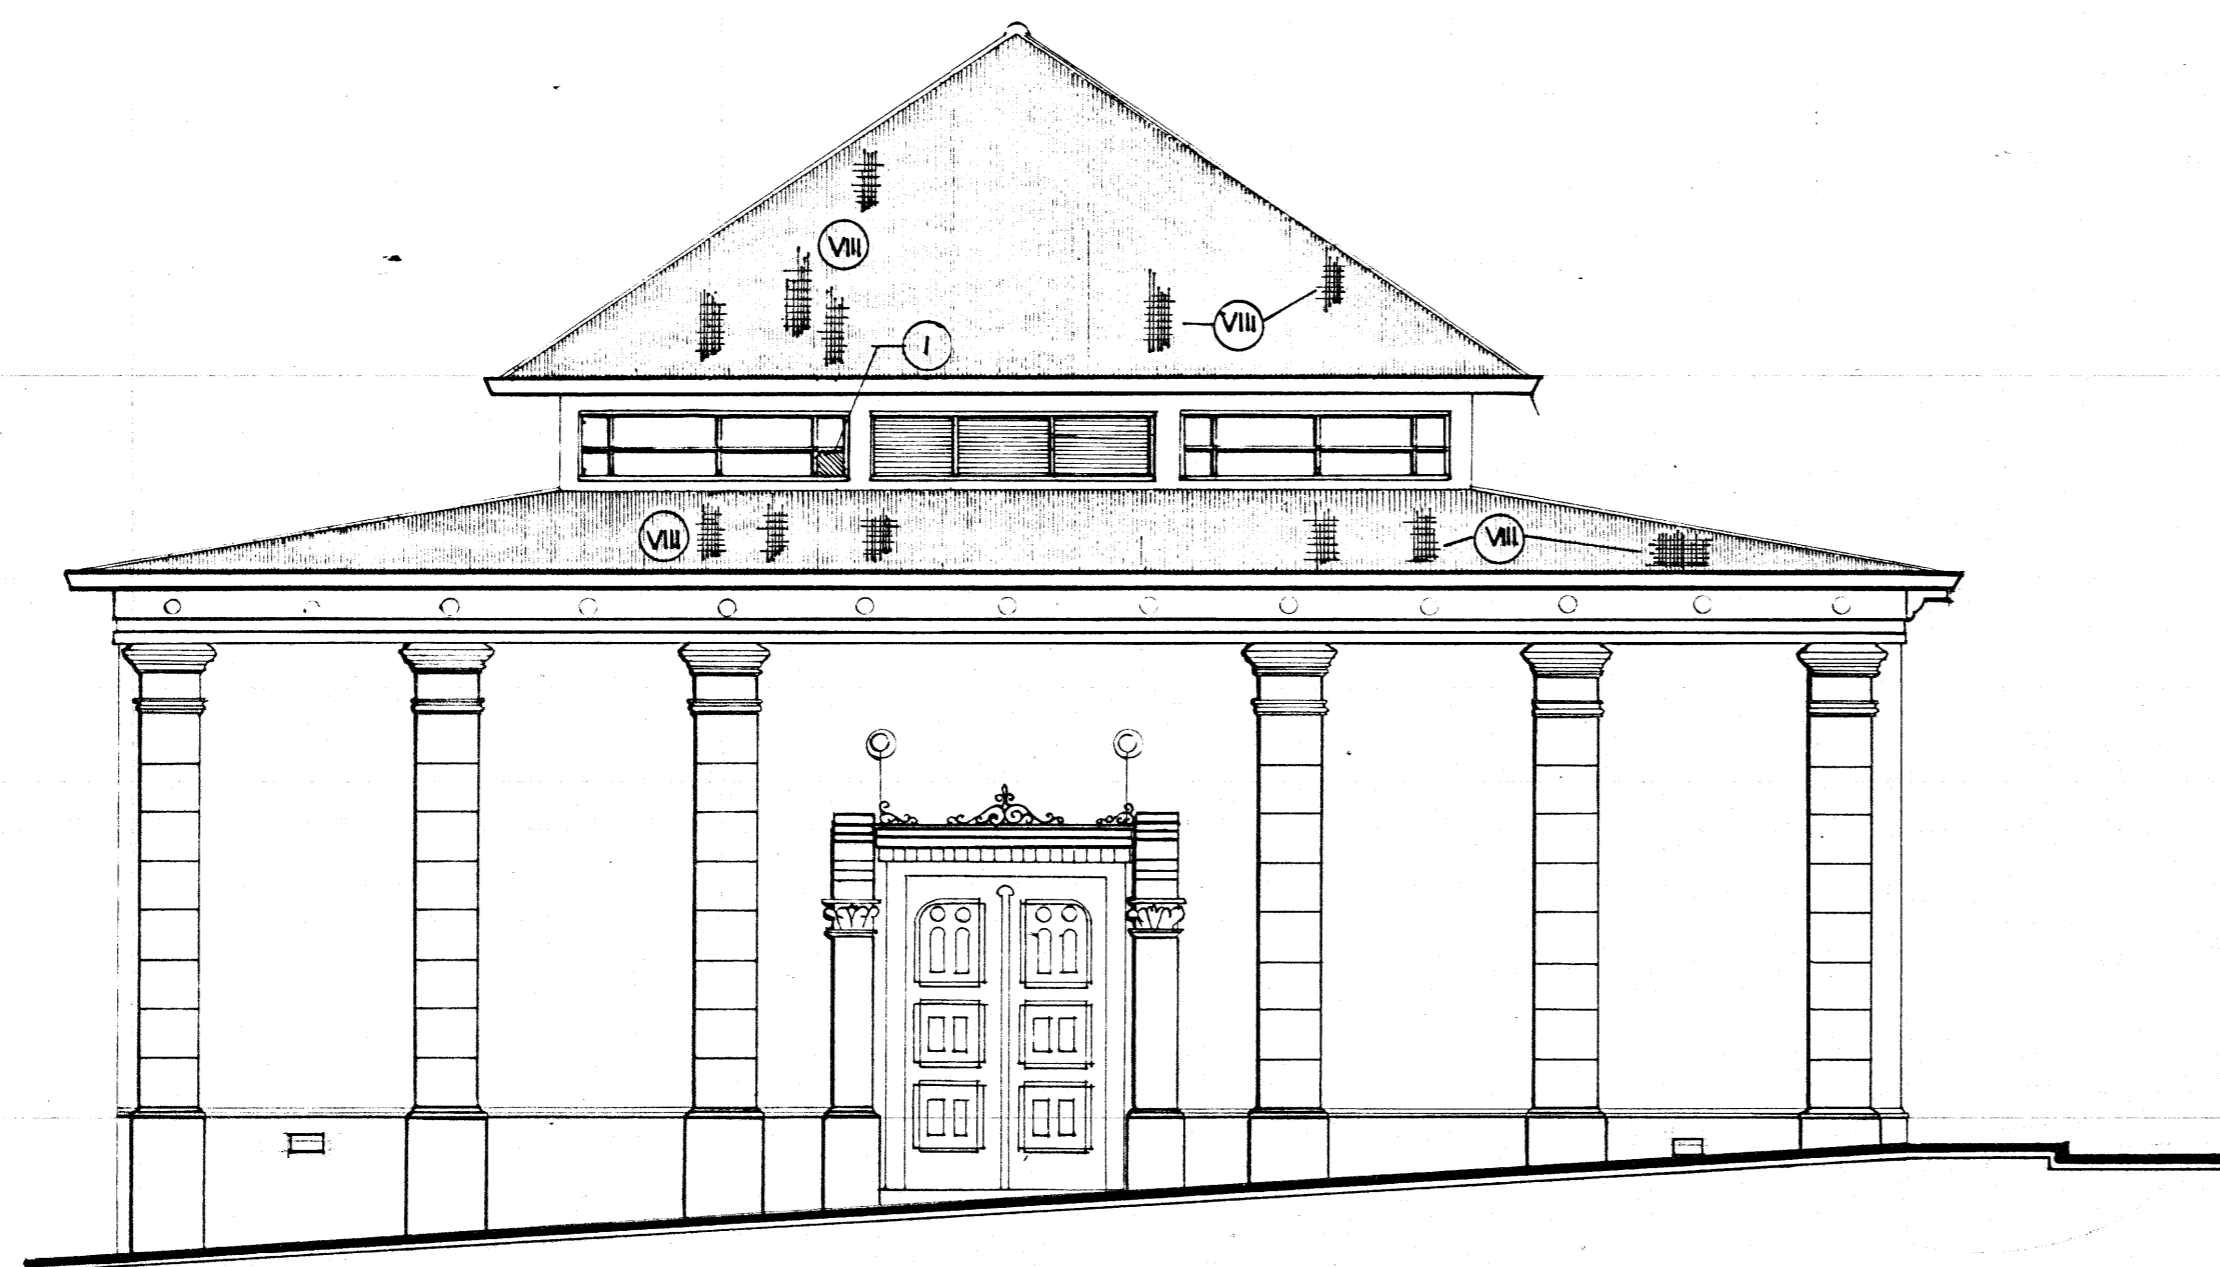
ELEVACION ESTE

- 6 La Fachada Este: Canales bien estado tipo rectangular común, no muestra signos de deterioro de humedad, moho, fisuras que deban repararse y columnas en relieve bien estado, decoraciones en relieve bien estado.
