— IGLESIA DE SAN JOAQUIN —  
 DE  
 HEREDIA

PROYECTO DE TORRES DE CEMENTO ARMADO  
 SISTEMA HENNEBIQUE

TEMPLO DE SAN JOAQUIN DE FLORES (HEREDIA)

"OBSERVACIONES GENERALES DE LA SITUACION ACTUAL DE LAS CERCHAS Y EJES INTERMEDIOS"

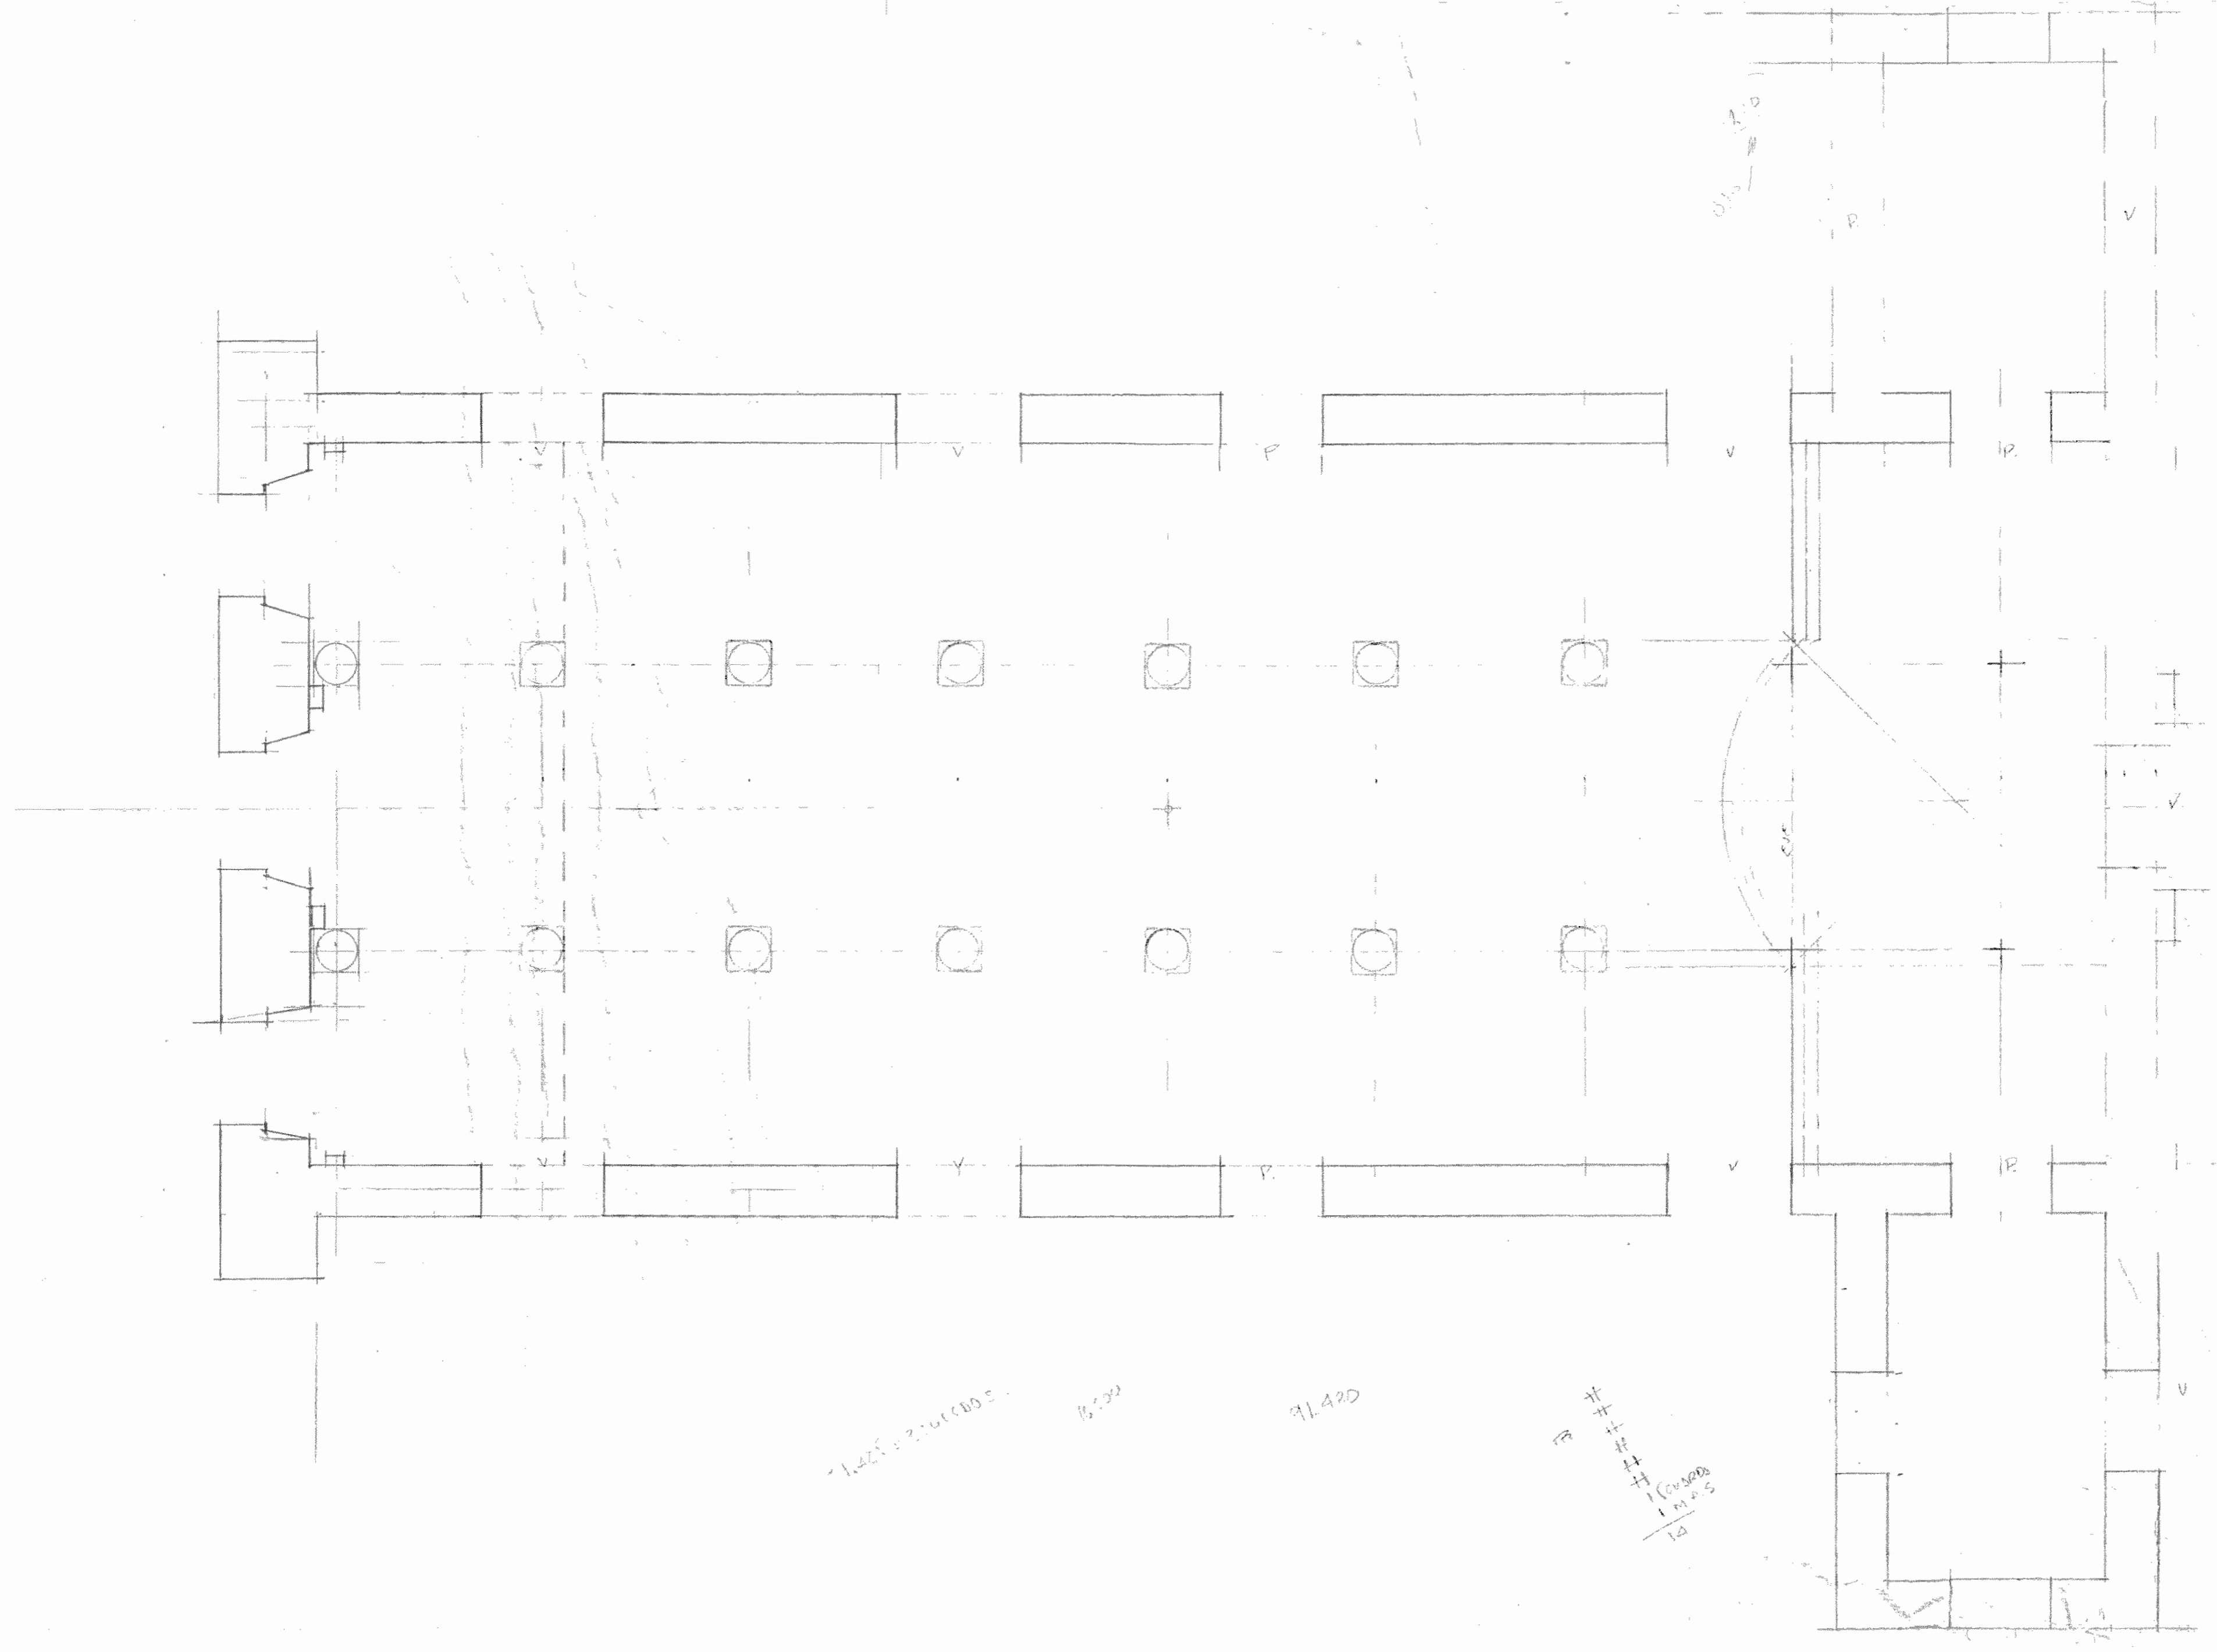
CERCHA A LADO SUR, CUERDA DIAGONAL SUPERIOR DAÑADA, LADO NORTE, CUERDA DIAGONAL SUR DAÑADA.

CERCHA E CAMBIAR VERTICAL LADO SUR.

- 1) ESTO INTERMEDIO.
- 2) VIGA AMERICANA LADO SUR.
- 3) ESTO V. AMERICANA LADO SUR.
- 4) ESTO.
