proyecto : RESTAURACION
ESTACION DEL FERROCARRIL CALDERA

# De permiso		
proyecto : RESTAURACION ESTACION DEL FERROCARRIL CALDERA (ESTADO ACTUAL Y DAÑOS)		
propietario : INCOFER		
provincia	cantón	distrito
6 PUNTARENAS	2 ESPARZA	1 ESPERITU SANTO
arquitecto : EDUARDO CAMACHO VARGAS		
dibujo : V.H.Z.A.		
profesional responsable :		
nombre : EDUARDO CAMACHO VARGAS		
firma :		n° reg. A-4615
dirección técnica :		
nombre :		n° reg.
información registro público :		
propietario :		
n° de catastro :		
sitio :		
contenido :		
PLANTA ARQUITECTONICA NIVEL 0.00m		
escala :	fecha :	lámina :
INDICADA	MAYO, 2003	2 / 14

proyecto : RESTAURACION ESTACION DEL FERROCARRIL CALDERA (ESTADO ACTUAL Y DAÑOS)

# De permiso		
proyecto : RESTAURACION ESTACION DEL FERROCARIL CALDERA (PROPUESTA)		
propietario : INCOFER		
provincia	cantón	estadio
6 PUNTARENAS	2 ESPARZA	1 ESPIRITU SANTO
arquitecto: EDUARDO CAMACHO VARGAS		
dibujo : V.H.Z.A.		
profesional responsable : EDUARDO CAMACHO VARGAS		
nombre : EDUARDO CAMACHO VARGAS		
firma :		
profesional responsable : EDUARDO CAMACHO VARGAS		
dirección técnica :		
nombre :		
firma :		
información registro público :		
propietario :		
n° de catastro :		
sitios :		
conteni

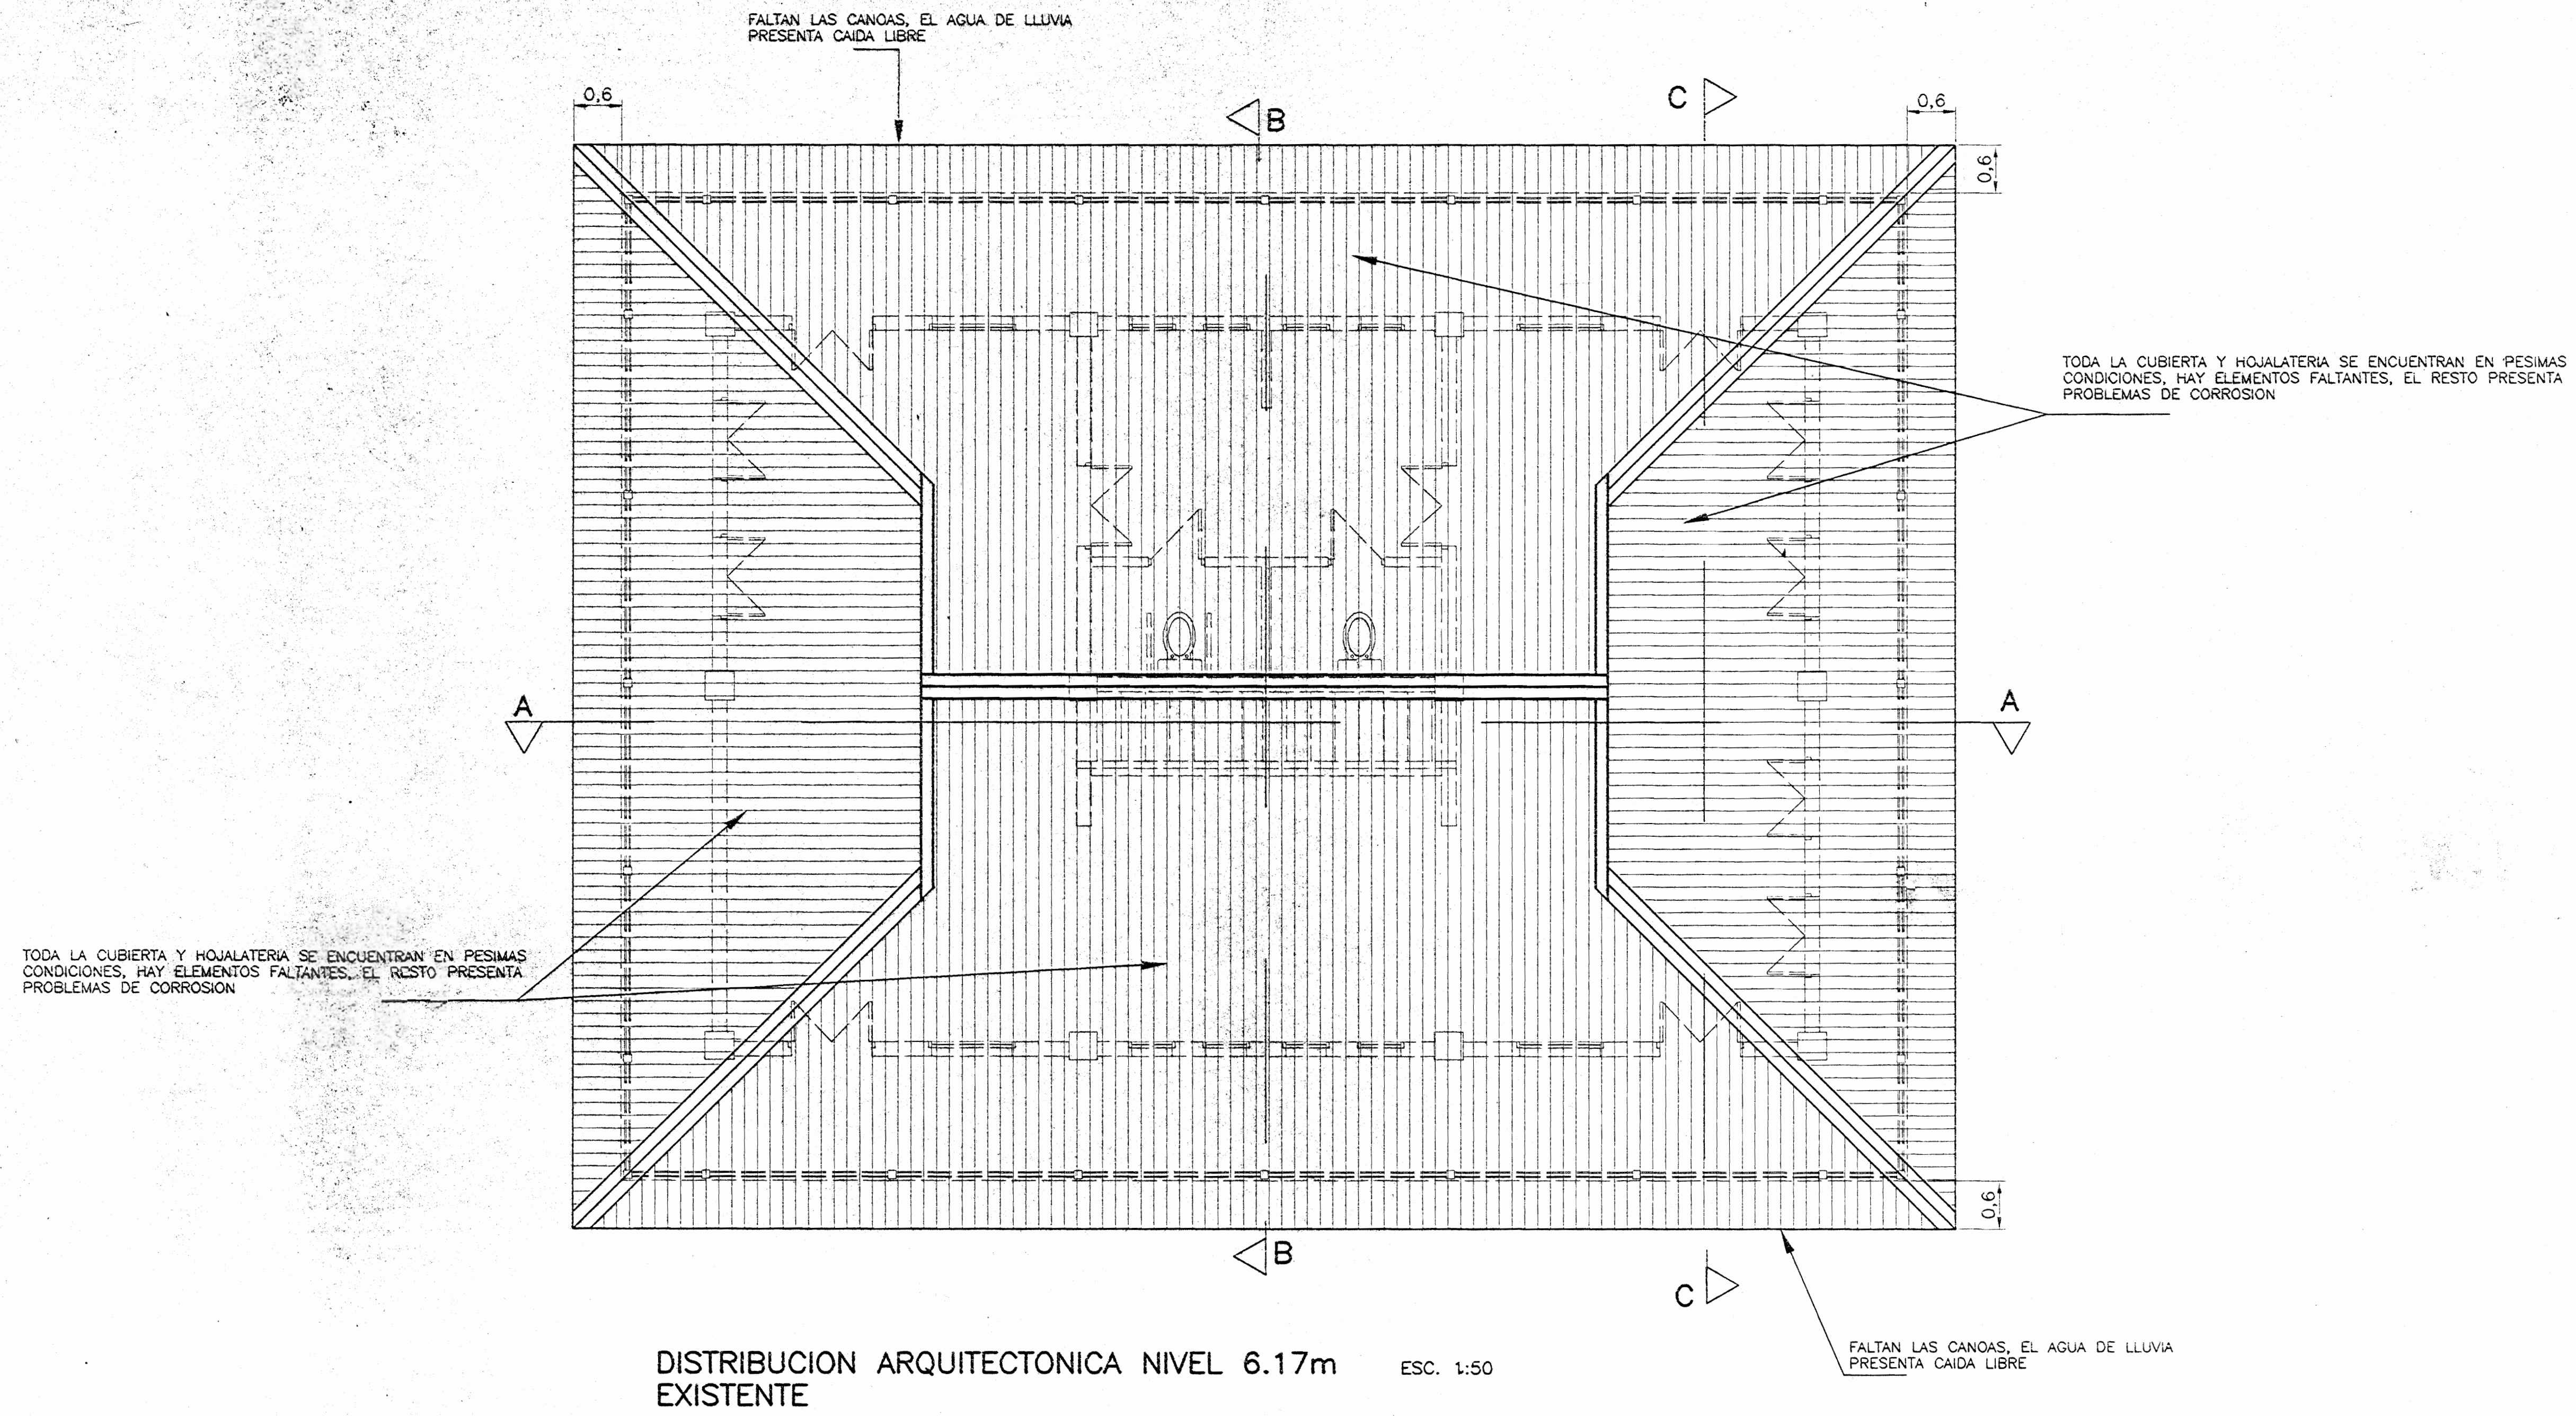
DISTRIBUCION ARQUITECTONICA NIVEL 6.17m
EXISTENTE ESC. 1:50

- LA TOTALIDAD DEL SISTEMA ELECTRICO SE ENCUENTRA DAÑADO O EN MUY MALAS CONDICIONES
- EL PISO PRESENTA DAÑOS POR DESGASTE O FRACTURAS EN UN 40% APROXIMADAMENTE
- LOS PASAMANOS ESTAN DAÑADOS EN UN 60%
- APROXIMADAMENTE UN 40% DE LAS VENTANAS Y PUERTAS PRESENTAN PROBLEMAS DE DESGASTE Y/O FALTANTE DE PIEZAS

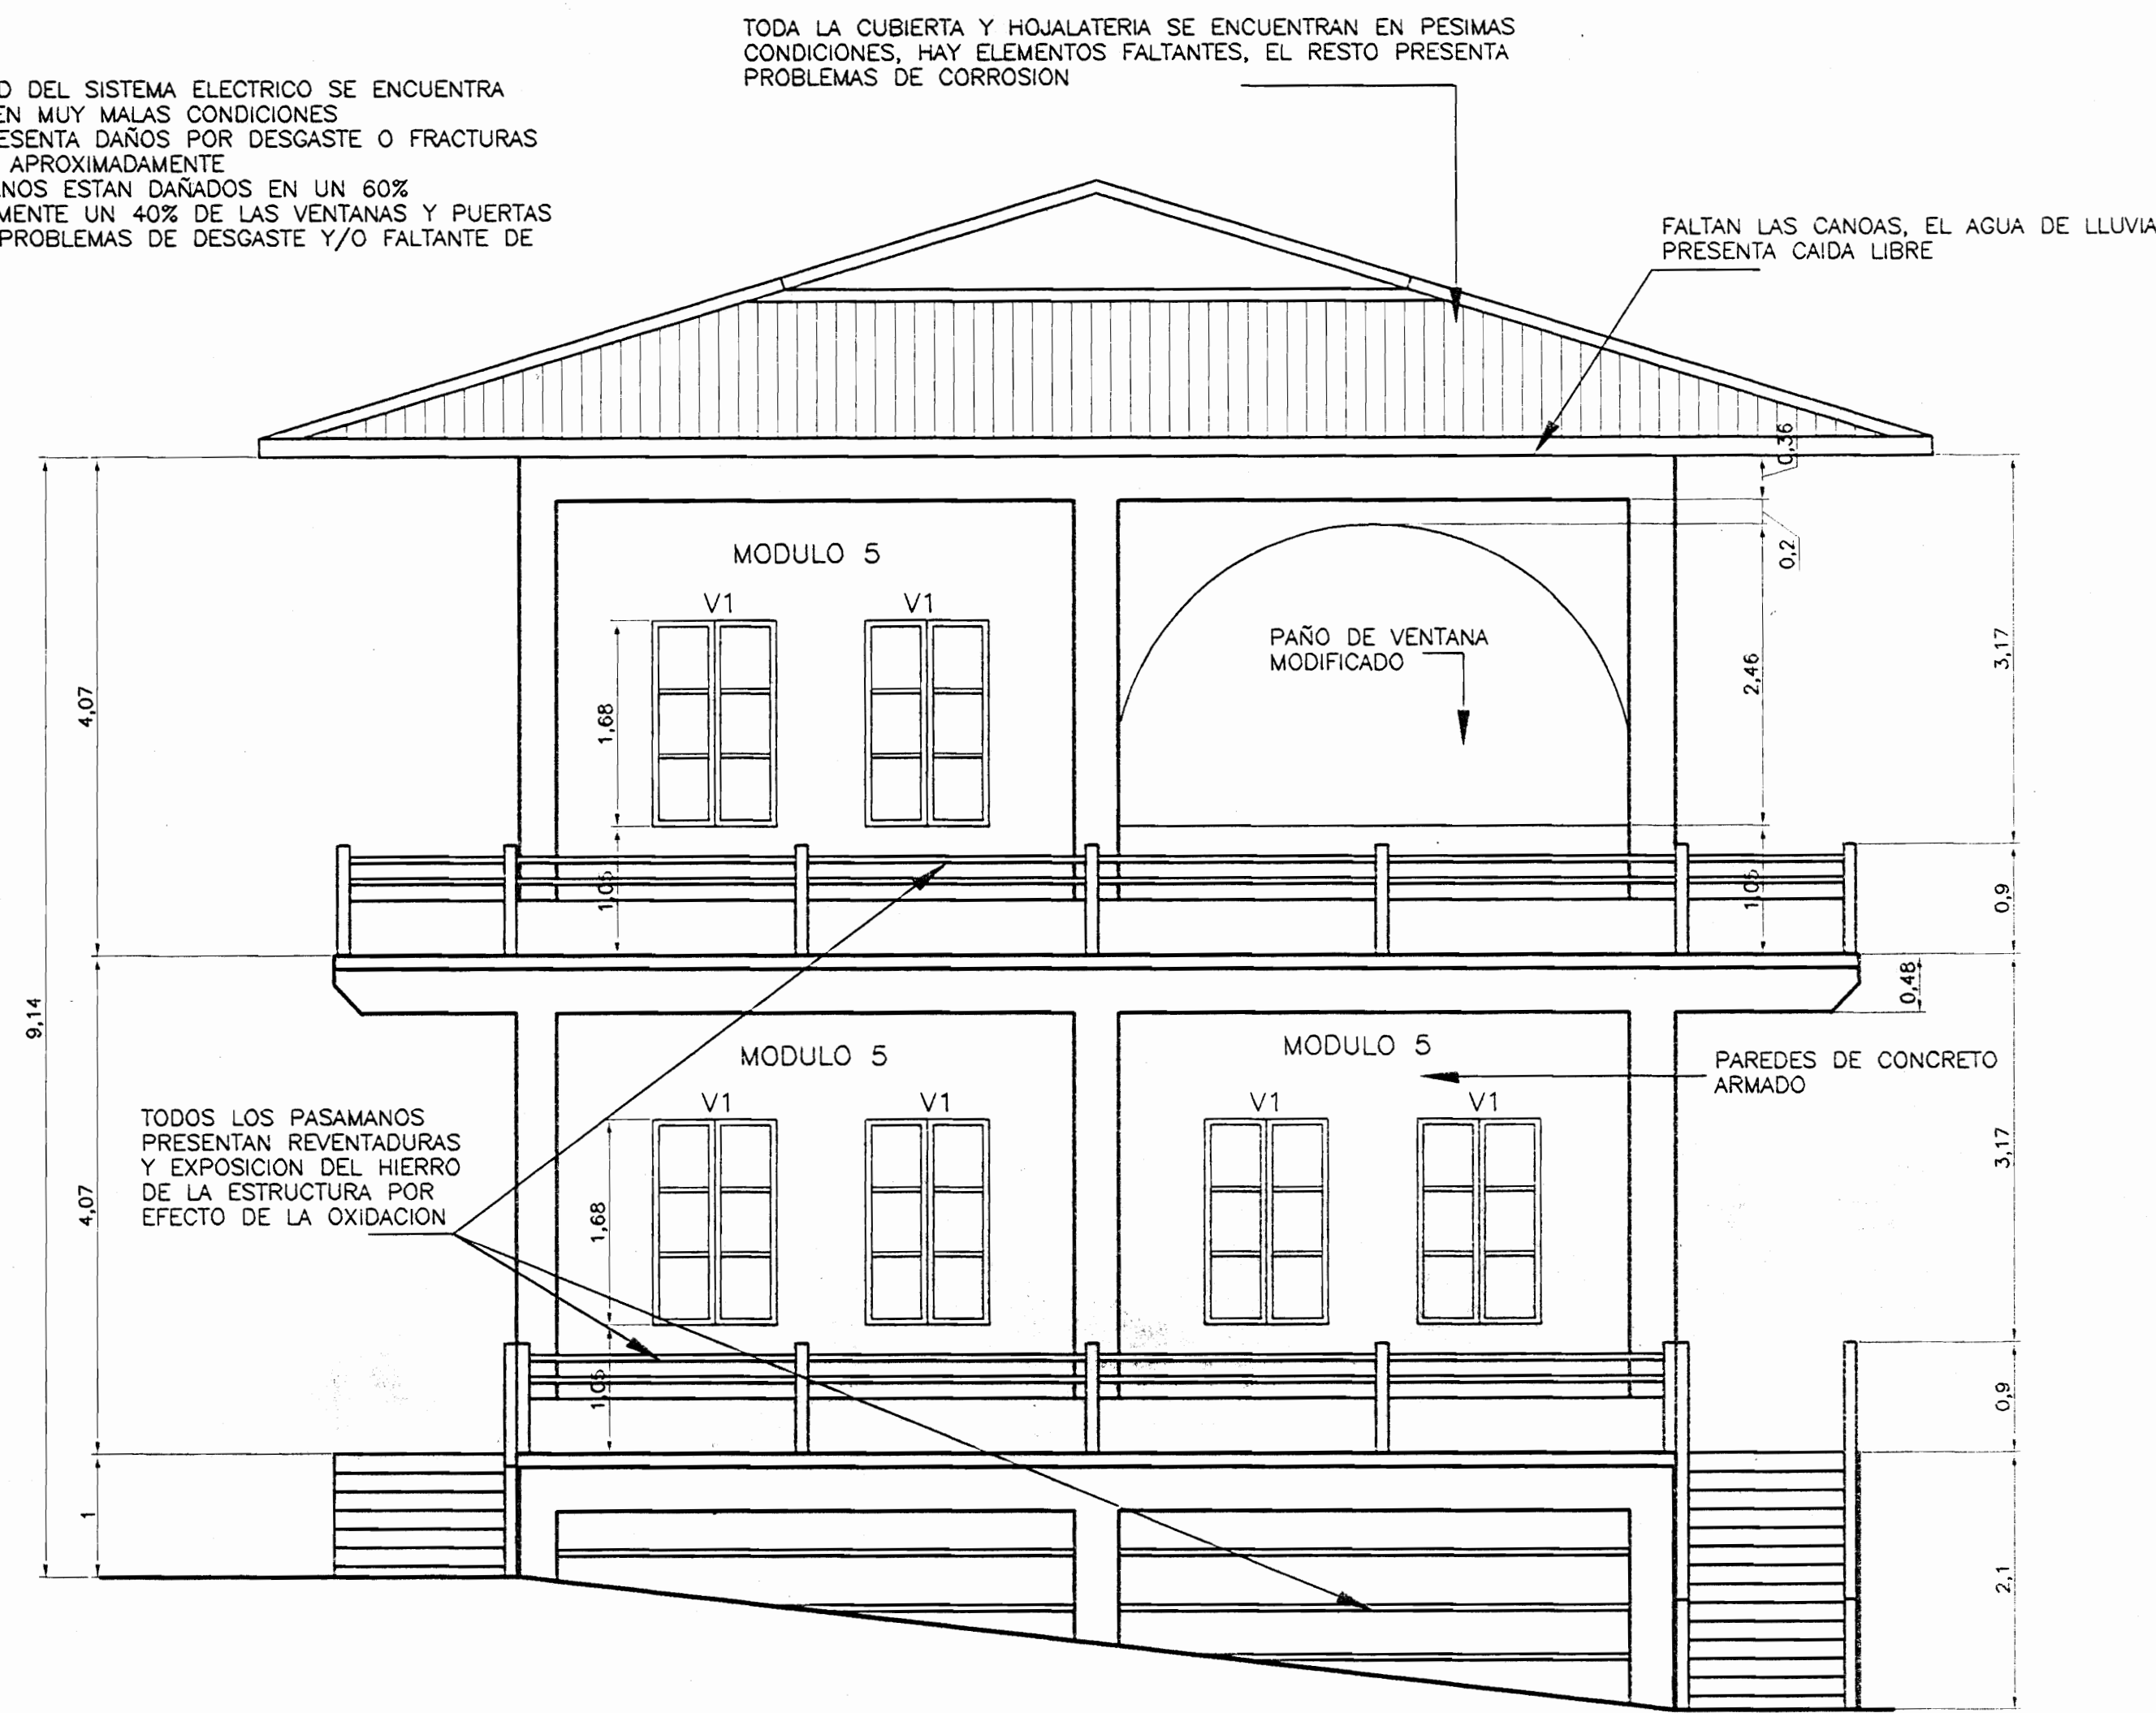
FACHADA NORTE EXISTENTE ESC. 1:50

NOTAS:
-LA TOTALIDAD DEL SISTEMA ELECTRICO SE ENCUENTRA DAÑADO O EN MUY MALAS CONDICIONES
-EL PISO PRESENTA DAÑOS POR DESGASTE O FRACTURAS EN UN 40% APROXIMADAMENTE
-LOS PASAMANOS ESTAN DAÑADOS EN UN 60%
-APROXIMADAMENTE UN 40% DE LAS VENTANAS Y PUERTAS PRESENTAN PROBLEMAS DE DESGASTE Y/O FALTANTE DE PIEZAS

TODA LA CUBIERTA Y HOJALATERIA SE ENCUENTRAN EN PESIMAS CONDICIONES, HAY ELEMENTOS FALTANTES, EL RESTO PRESENTA PROBLEMAS DE CORROSION
