Cubierta de Tejas de barro hechas a mano

Arquitecto: La Ognia, Libera, G. J. 2009.

PROVINCIA: GUANACASTE
CANTON: LIBERIA
DISTRITO: MORACIA

ERMITA LA AGONIA

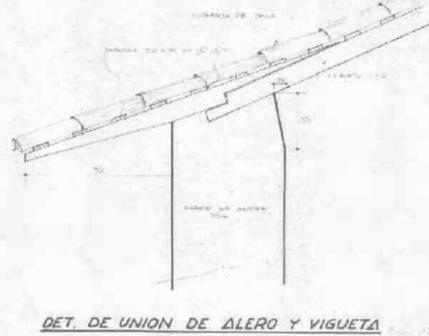
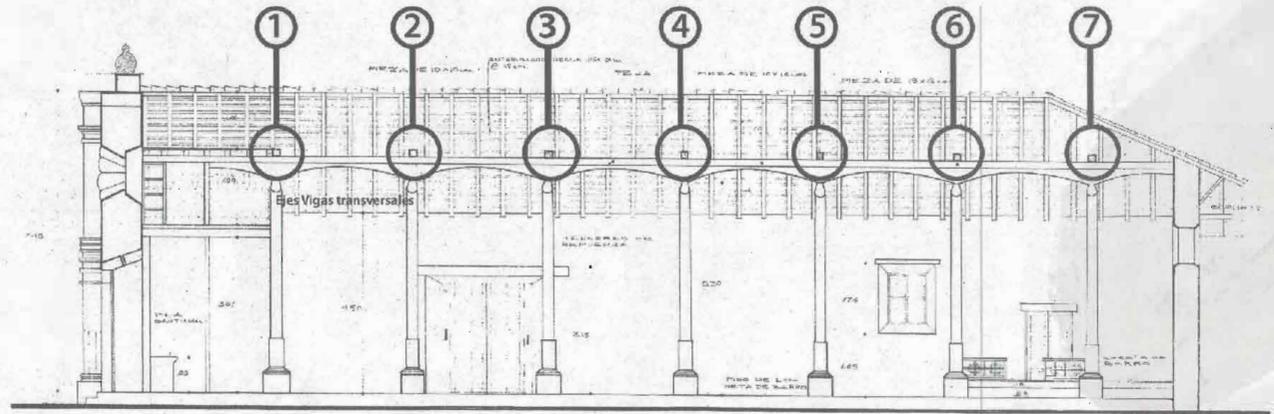
Estructura Atrio (Madera)

● Diagnóstico Mesanine.

El mesanine fue eliminado en la última restauración

La viga principal-1 (junto al muro frontal de adobe) del mesanine conserva los cavacotes de las viguetas de entre piso del mesanine (faltantes)

Se observan áreas de podredumbre en la viga principal-1

Falta viga principal-2 del mesanine (opuesta a la viga principal-1 del mesanine)

Las viguetas de entre piso del mesanine fueron removidas

RESTAURAR (Elementos existentes)

INSTALAR elementos de madera faltantes

Propuesta de Restauración:

- Restauración de los elementos dañados por problemas de humedad
- Reconstrucción del mesanine por medio de:
 - La instalación de las viguetas de entrepiso faltantes, según las dimensiones tomadas de los cabacotes existentes
 - alineamiento de los ejes estructurales con base en los horcones existentes junto a la puerta principal y lo establecido en los planos arquitectónicos (INVU 1979-1980)
 - Unión del primer par de columnas por medio de la instalación de la viga principal-2 del mesanine

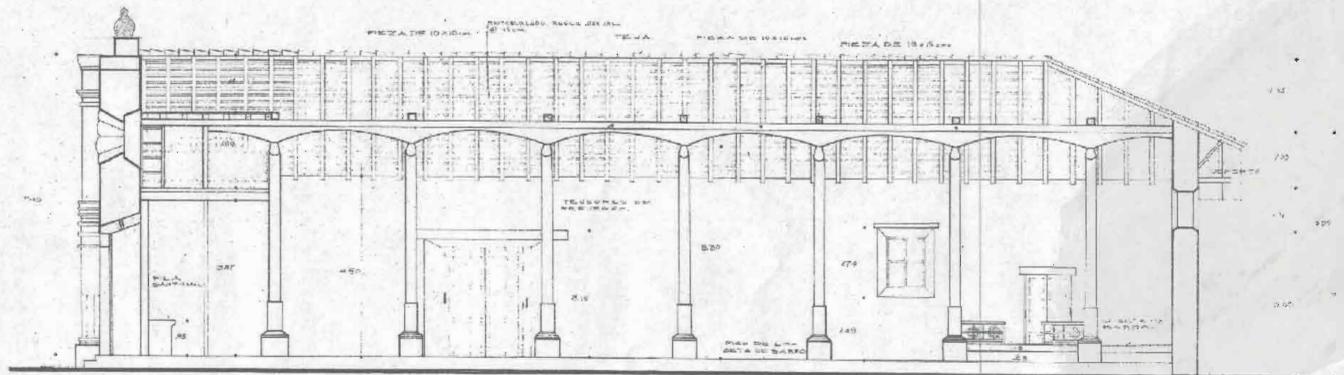
CORTE POR C-C
CONDICION ORIGINAL

Largueros

Los largueros no evidencian mayor deterioro, muy posiblemente estos han sido reemplazados conforme fuera necesario. Incluso en la parte posterior de la Ermita se encuentran apilados algunos largueros y clavadores que fueron reemplazados

Los clavadores del externos presentan un mayor deterioro (equis) que los internos
