- 1-9 DISTRIBUCION ARQUITECTONICA EXISTENTE NIVEL 0±0.00 Y NIVEL 0±2.58 EXISTENTES
- 2-9 PLANTA DE CUBIERTAS Y PLANTA DE CIELOS EXISTENTE
- 3-9 FACHADAS NORTE Y SUR EXISTENTES
- 4-9 FACHADAS ESTE Y OESTE EXISTENTES
- 5-9 CORTES A-A Y B-B EXISTENTES
- 6-9 CORTES C-C Y D-D EXISTENTES
- 7-9 DETALLES DE PUERTAS Y VENTANAS EXISTENTES
- 8-9 DETALLES EXISTENTES
- 9-9 DISTRIBUCION ELECTRICA EXISTENTE

aprobación comisión revisora de permisos de construcción		
MCD MINISTERIO DE CULTURA JUVENTUD Y DEPORTES		
proyecto : RESTAURACION SALON DE ACTOS ESCUELA ASCENSION ESQUIVEL		
propietario : MINISTERIO DE CULTURA JUVENTUD Y DEPORTES		
provincia	cantón	distrito
CARTAGO	CENTRAL	CENTRAL
arquitecto : ARQ. ELISA GONZALEZ VARGAS		
dibujo : VICTOR HUGO ZURIGA AGUILAR		
profesional responsable : nombre : ARQ. ELISA GONZALEZ VARGAS		
firma : _____ n°reg. A-10828		
profesional responsable : dirección técnica : nombre : _____ firma : _____ n°reg. _____		
información registro público : propietario : MINISTERIO DE EDUCACION n° de catastro : _____ años : _____ contenido :		
PLANTA ARQ. N.0±0.00 PLANTA ARQ. N.0±2.58 LOCALIZACION INDICE		
escala :	fecha :	lámina :
INDICADA	JULIO, 2008	1 / 9

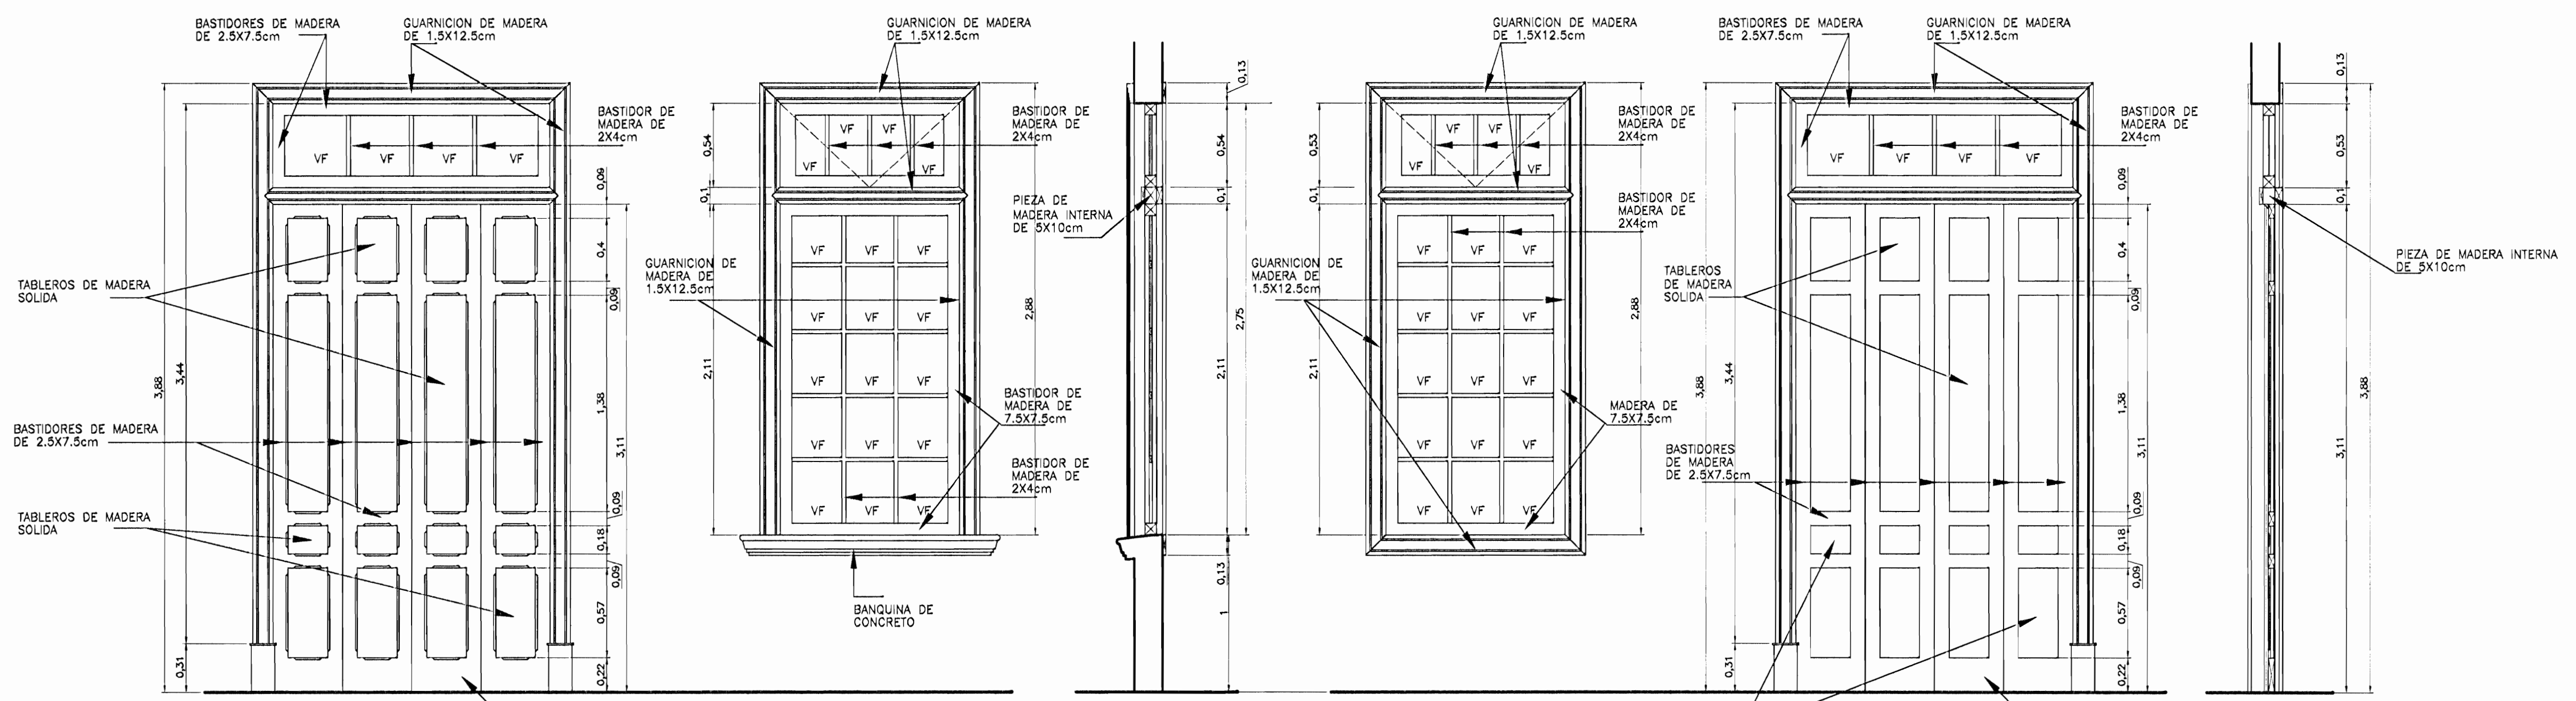
PUERTA P2, P3

- P1 EN BUEN ESTADO (90%), DAÑOS A PIEZAS DEL MARCO POR CAMBIOS DE CERRAJES
- P1 EN BUEN ESTADO (80%), DAÑOS DE HUMEDAD EN SECCION INFERIOR DE MARCOS, MOLDURA INFERIOR ALTERADA
- P3 EN BUEN ESTADO (90%), DAÑOS DE HUMEDAD EN MARCO
- P4 EN BUEN ESTADO
