proyecto : RESTAURACION
IGLESIA DE NUESTRA SEÑORA
DE LAS MERCEDES

propietario : TEMPORALIDADES DE
LA IGLESIA

provincia	cantón	distrito
SAN JOSE	SAN JOSE	HOSPITAL

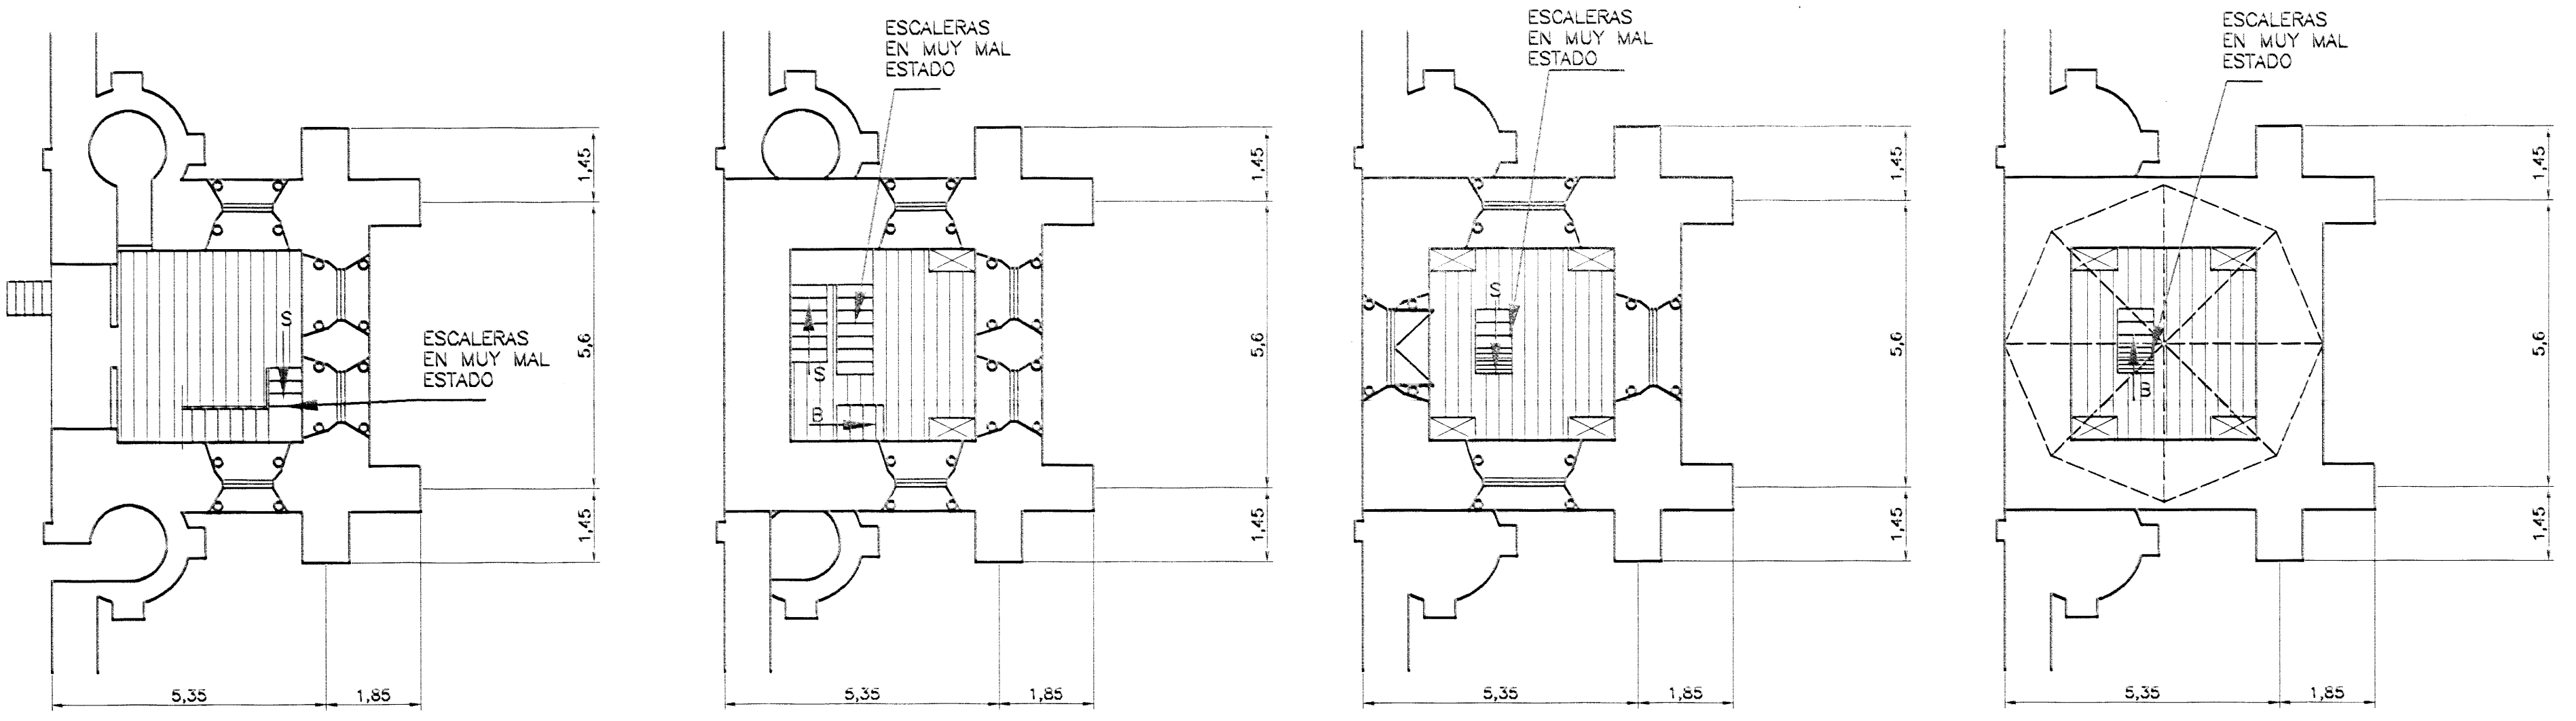
PLANTAS DE MEZANINES TORRE
ESC. 1 : 100

TODOS LOS PISOS SON DE MADERA EN MAL ESTADO, CON EXCREMENTOS DE ANIMALES, ABANDONADO
