XXVIII Certamen
Salvemos Nuestro Patrimonio Histórico
Arquitectónico 2024

**CENTRO CULTURAL
ANTIGUA COOPERATIVA TABACALERA
PALMARES**

Palmares, Alajuela
2024

2.4. CONSIGNACIÓN DE DAÑOS

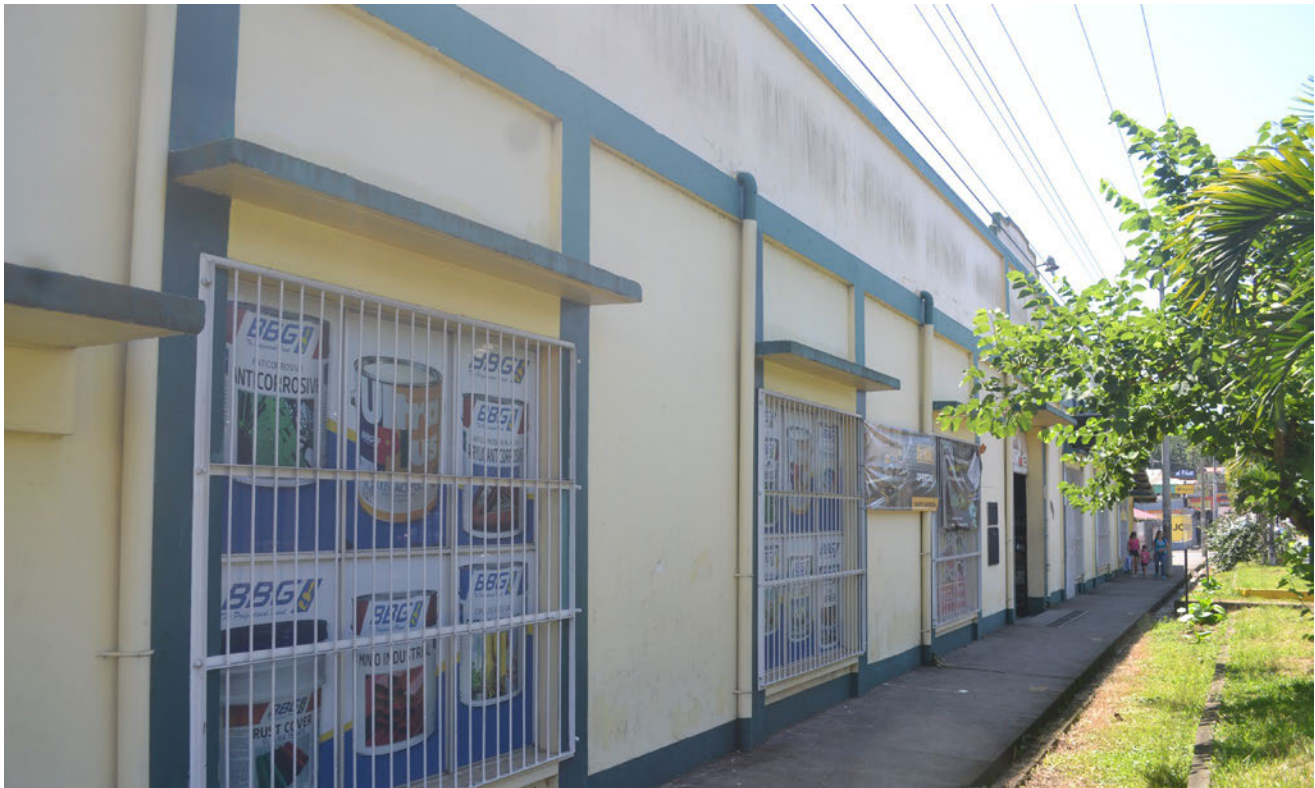
Fotografía de la fachada principal: se observan las marquesinas sobre las ventanas y puertas, además de la altura del edificio, cuando vemos la escala humana al fondo. Las verjas en las ventanas no son originales del edificio, pero deben conservarse por seguridad.

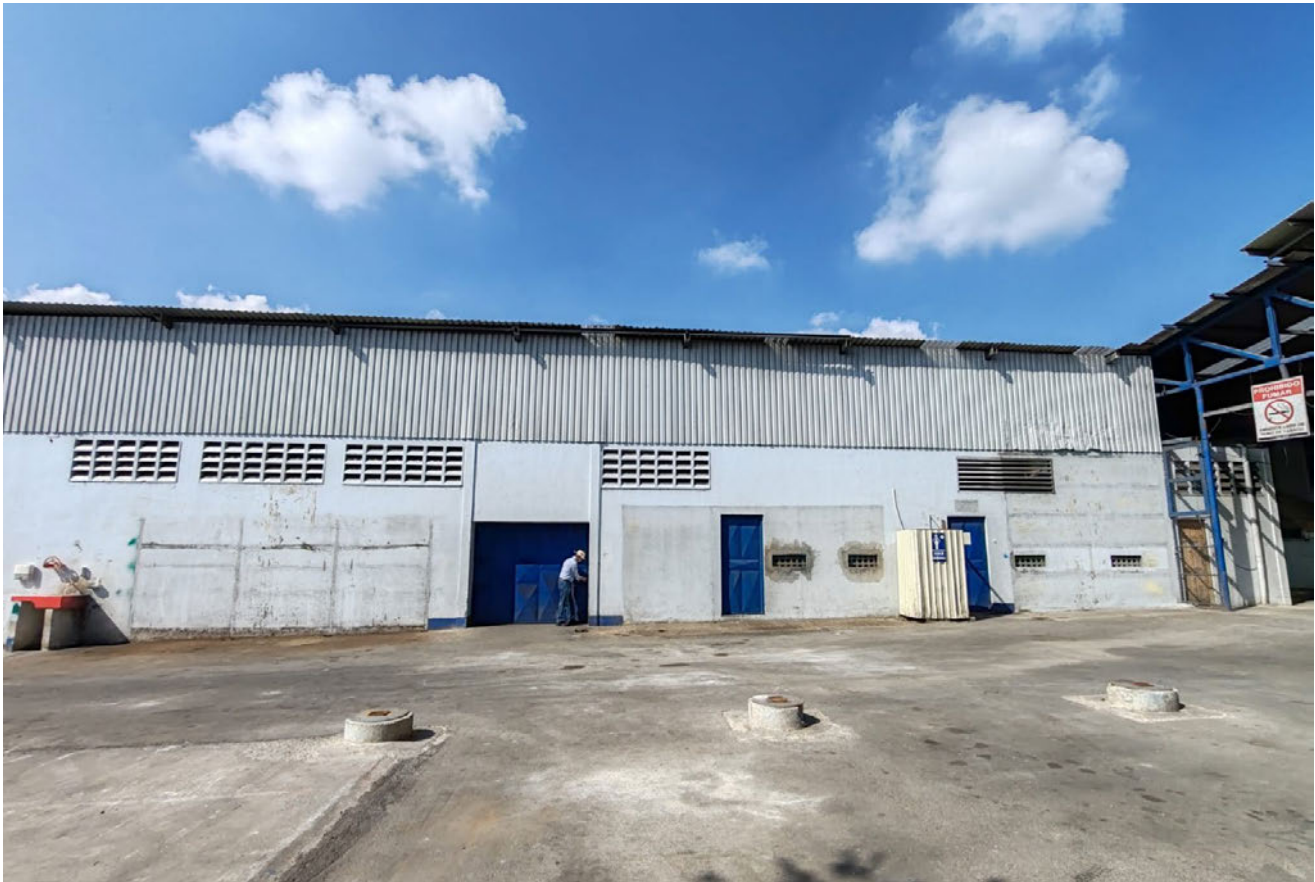
Fotografía de la fachada posterior: Se observa el anexo, construido posteriormente por CoopePlamares con paredes de concreto y tapicheles en lámina HG rectangular. Esta fachada cuenta con un portón corredizo principal y 3 puertas, así como una serie de ventanas pequeñas y unos louver de ventilación en concreto prefabricado.

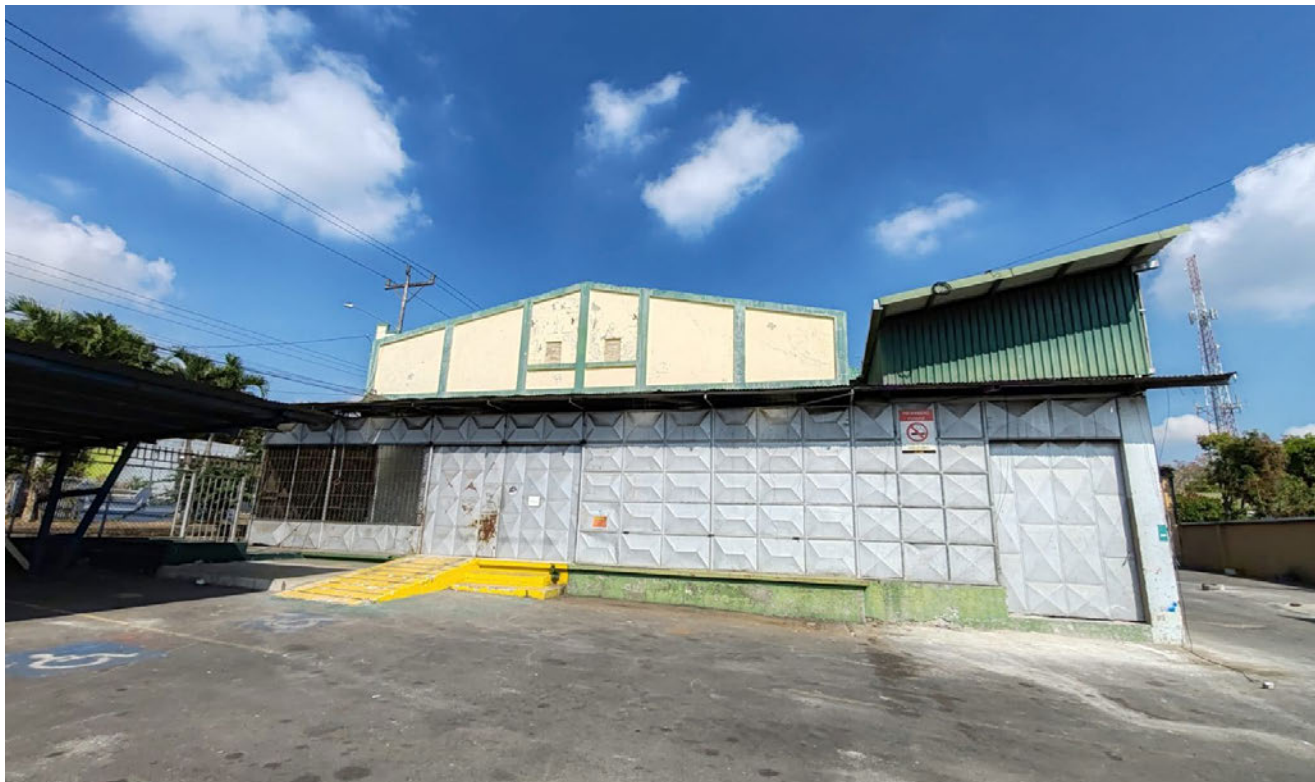
Fotografía de la fachada lateral: Sobresale el volumen de la nave principal y original del edificio, con unos pequeños louvers de ventilación. Se observa el portón metálico instalado por el anterior inquilino, así como el anexo con tapicheles de lámina estructural color verde. También se observa la rampa y escalera constuidos para acceder desde el parqueo, las cuales no cumplen con la ley 7600 por lo que será preciso reformarlas.

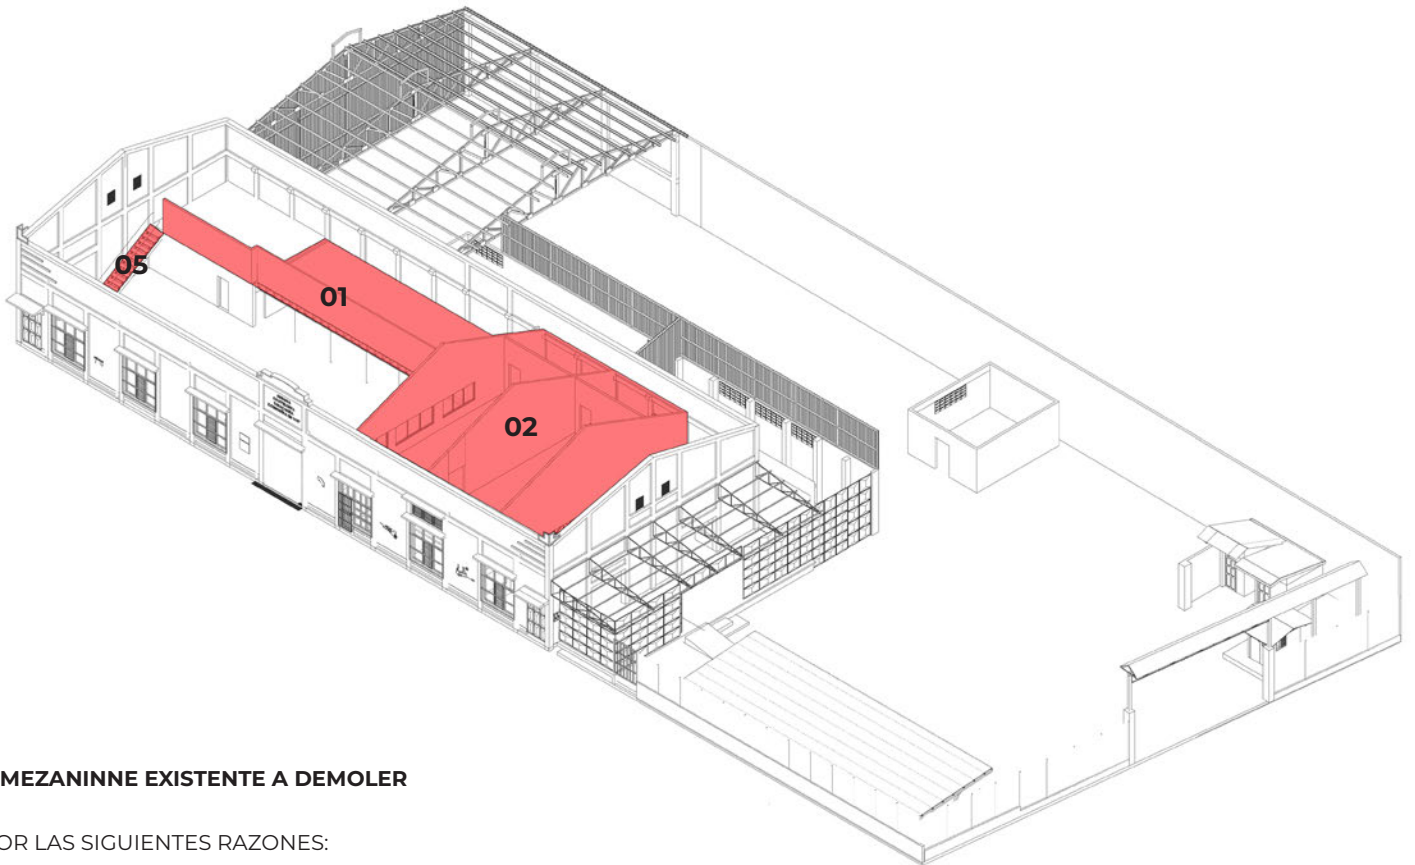
1. MEZANINNE EXISTENTE A DEMOLER

1. NO FORMABA PARTE DEL EDIFICIO ORIGINAL, FUE CONSTRUÍDO COMO UN AREA DE ALMACENAJE.
2. NO CUMPLE CON LEY 7600, NO TIENE ELEVADOR NI RAMPAS PARA ACCEDER DESDE EL 1ER NIVEL.
3. SUS MATERIALES NO CUMPLEN CON RETARDO AL FUEGO DE 1 HORA ESTIPULADO POR BOMBEROS PARA EDIFICIOS DE REUNIÓN PÚBLICA
4. NO CUMPLE CON LA ALTURA MÍNIMA DE PISO A CIELO QUE SE INDICAN EN EL REGLAMENTO DE CONSTRUCCIÓN
5. EL ENTREPISO ESTÁ MUY DETERIORADO, AL SER DE MADERA Y UTILIZARSE DURANTE AÑOS PARA ALMACENAJE DE MATERIALES DE CONSTRUCCIÓN HA SUFRIDO SERIOS DAÑOS.

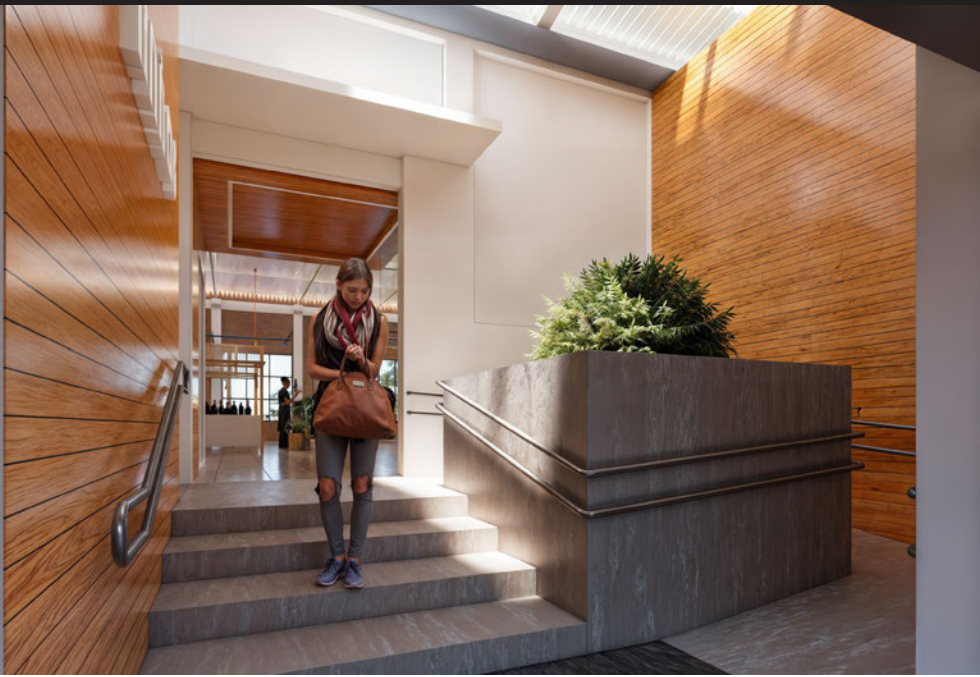
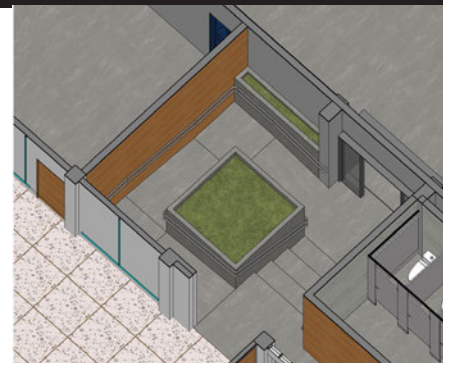
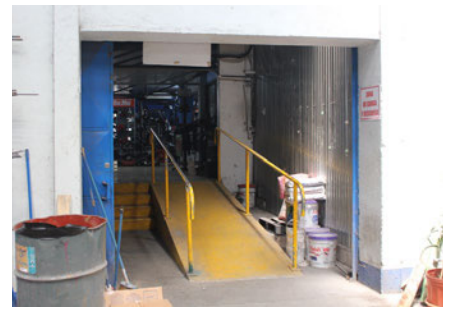
LAS RAMPAS DE ACCESO

Las dos rampas de acceso actuales que se muestran en las fotografías no cumplen con la Ley 7600, que garantiza la accesibilidad universal. Por ello, se demolerán y se construirán nuevas rampas que cumplan con los requisitos de la ley. Las nuevas rampas tendrán una pendiente máxima del 12%, en tramos menores a 3m, además de superficie antideslizante y pasamanos adecuados. El diseño será inclusivo, asegurando un acceso seguro y cómodo para todos los usuarios.
