proyecto : CE.NA.C.

PLANTA DE TECHOS

PROYECTO		
PROPIETARIO		
MC.JD		
PROVINCIA SAN JOSE	CANTON CENTRAL	DISTRITO EL CARMEN
ARQ.		
CARLOS MENA M.		
ING.		
DISEÑO		
DIBUJO G. RAMIREZ		
PROFESIONAL RESPONSABLE		
NOMBRE CARLOS MENA		
FIRMA	N° REG	
PROFESIONAL RESPONSABLE		
NOMBRE CARLOS MENA		
FIRMA	N° REG	
PROFESIONAL REGISTRO PUBLICO		
PROPIETARIO		
N° CATASTRO		
SITAS		
CONTENIDO		
PLANTA DE ARTESONADO		
FACHADA INTERIOR BLOQUE A		
FACHADA INTERIOR ESTE BLOQUE A		
FACHADA POSTERIOR BLOQUE B		
FACHADA PRINCIPAL SUR BLOQUE B		
ESCALA		
INDICADA	FECHA	LAMINA
INDICADA	NOVIEMBRE 98	2 3

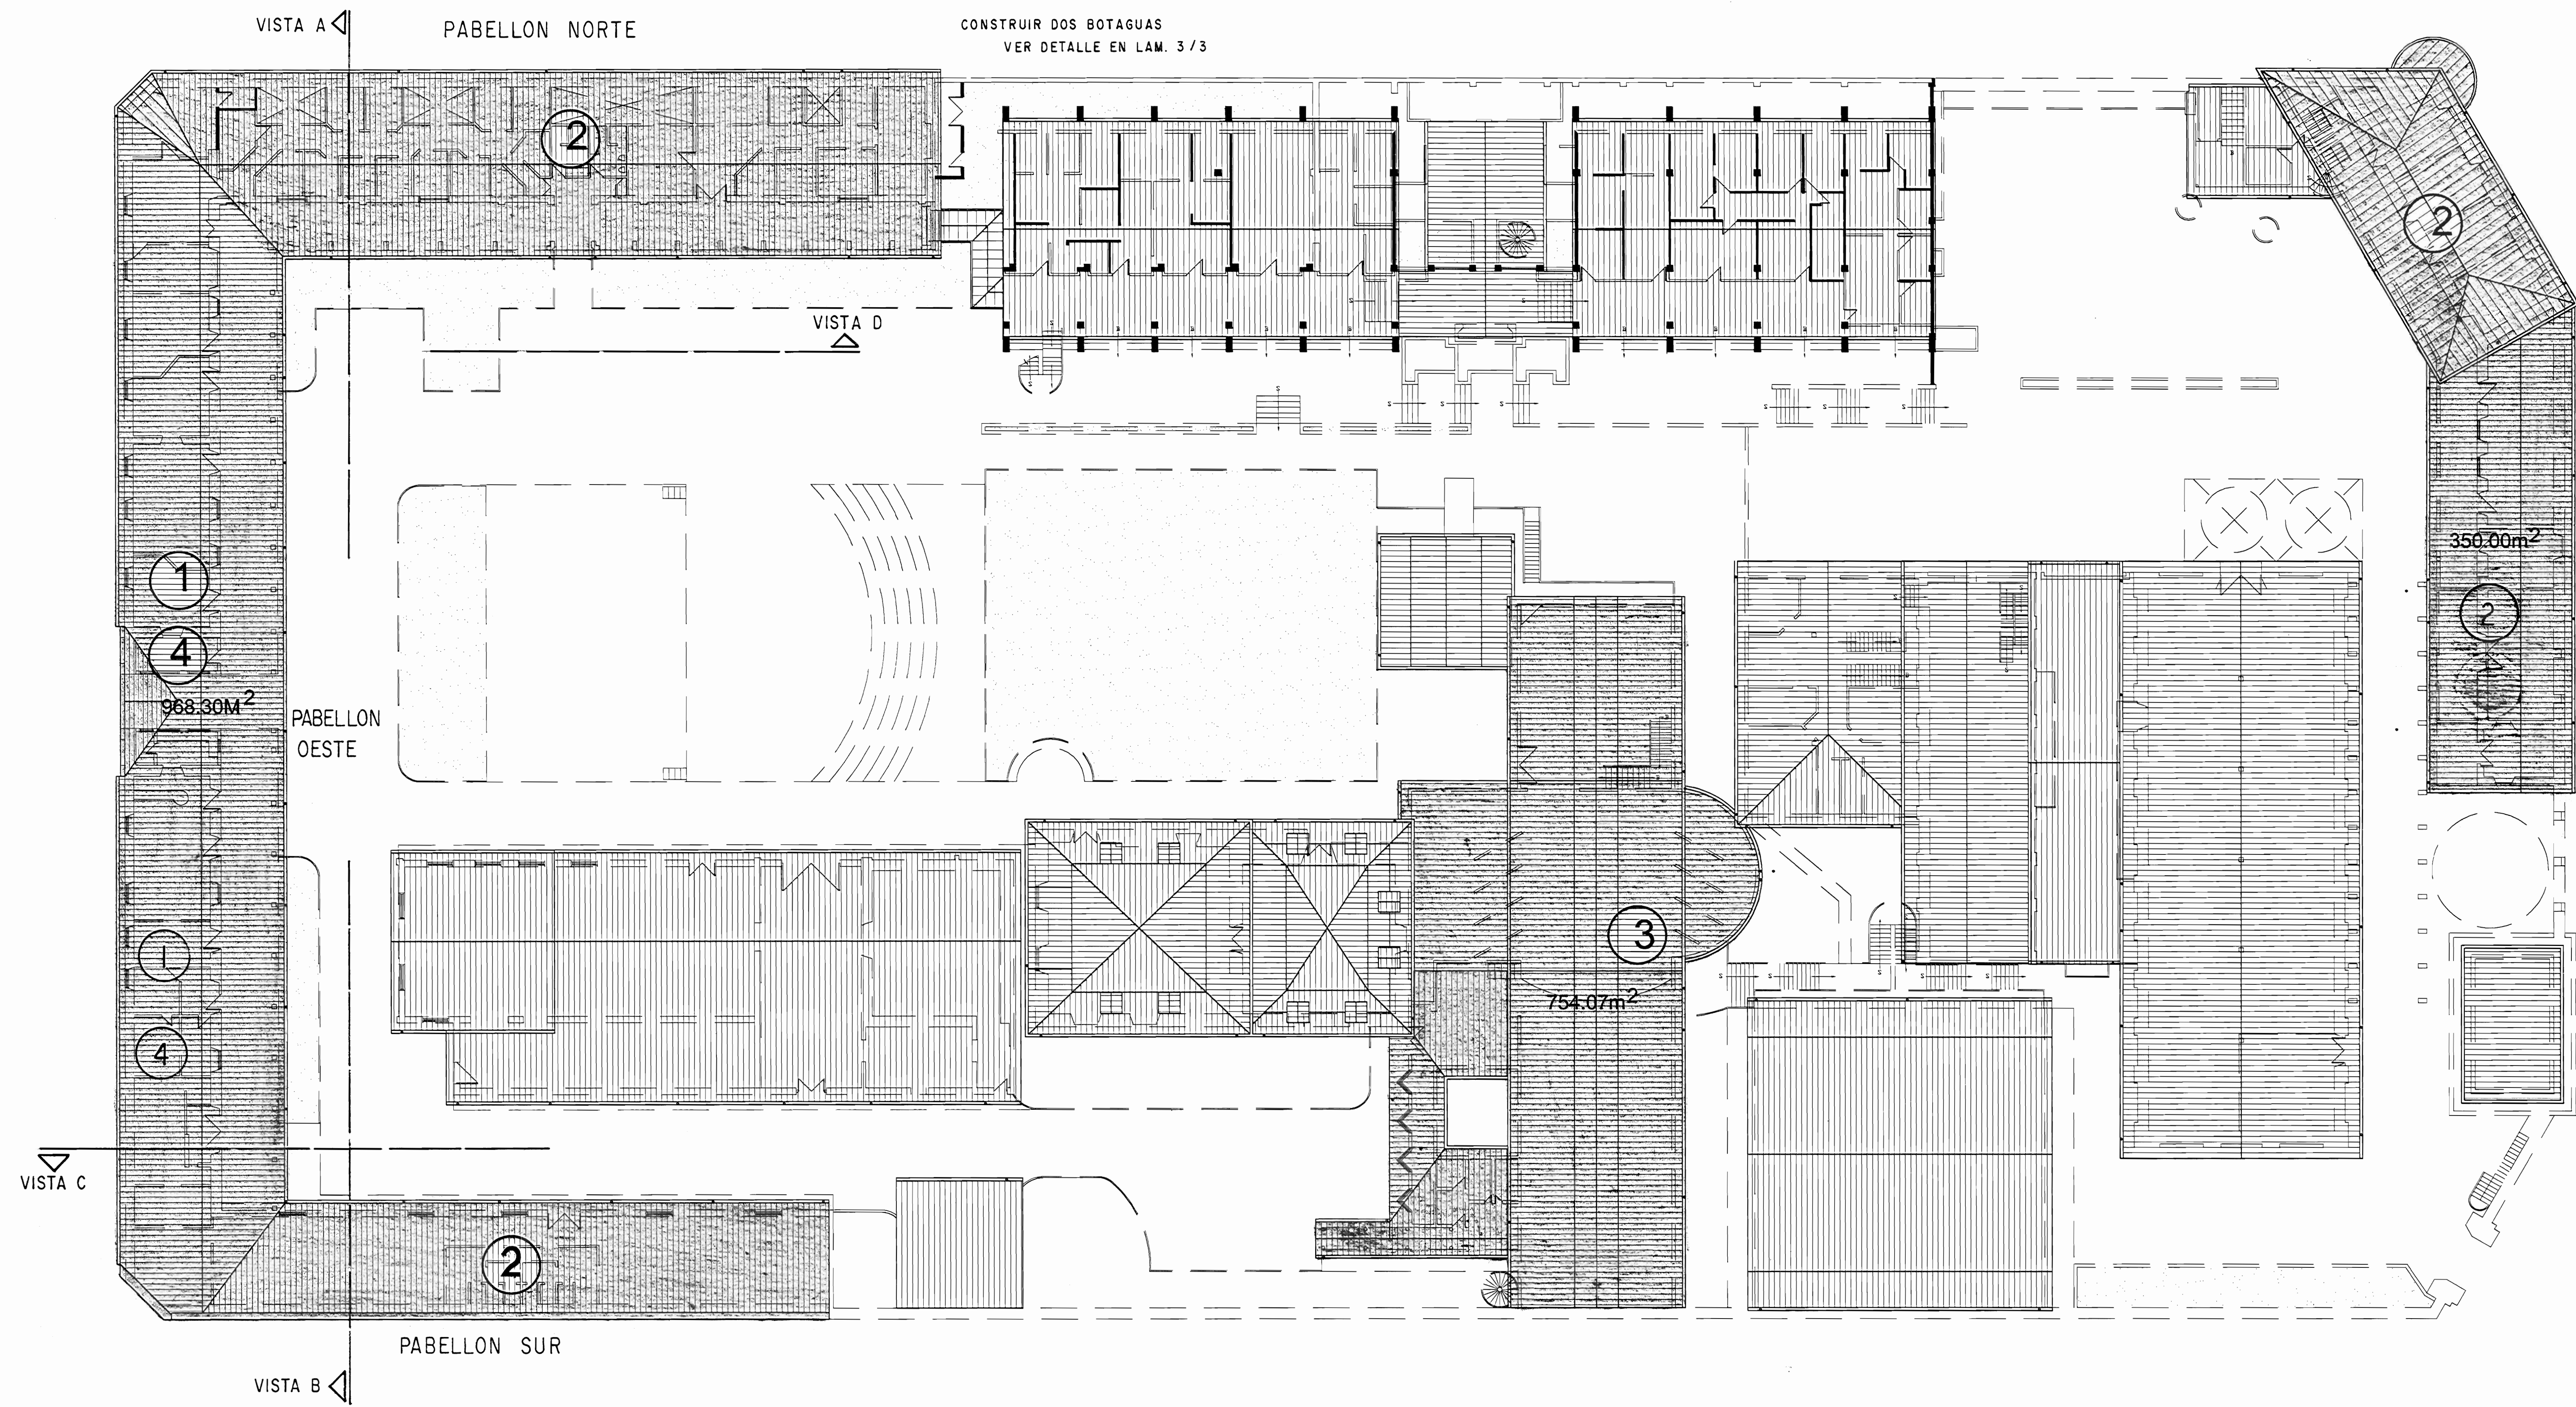
PLANTA DE TECHOS
ESC. 1 : 200

- 1 SE SUSTITUIRÁ TODA LA CUBIERTA DE HIERRO GALVANIZADO QUE ESTÁ DEBAJO DE LA TEJA. EL HIERRO GALVANIZADO A USAR ES No. 26 NUEVO Y DE PRIMERA CALIDAD. LOS LARGOS DE LAS LÁMINAS SERÁN IDENTICOS A LOS EXISTENTES EN CADA CASO. SE CAMBIARÁN TODAS LAS LIMAHOYAS, LIMATONES, CUMBRERAS, BOTAGUAS, CANOAS Y BAJANTES.
- 2 CAMBIO DE CANOA Y BAJANTES. TODOS LOS BAJANTES NUEVOS QUE DEN AL EXTERIOR, TIENEN QUE INSTALARSE A LA ALTURA DE LA ACERA CON UN TUBO DE HIERRO NEGRO DE 4" (10.16cm) POR 2m DE ALTO Y 1/8"(0.32cm) DE PARED. TODOS LOS TUBOS CON CAMPANA HACIA ARRIBA.
- 3 NO SE INTERVENDRÁ EN ESTA LICITACION
- 4 APLICACION DE QUIMICO QUE PROTEJA LA MADERA DE HONGOS, PUDRICIÓN E INSECTOS.

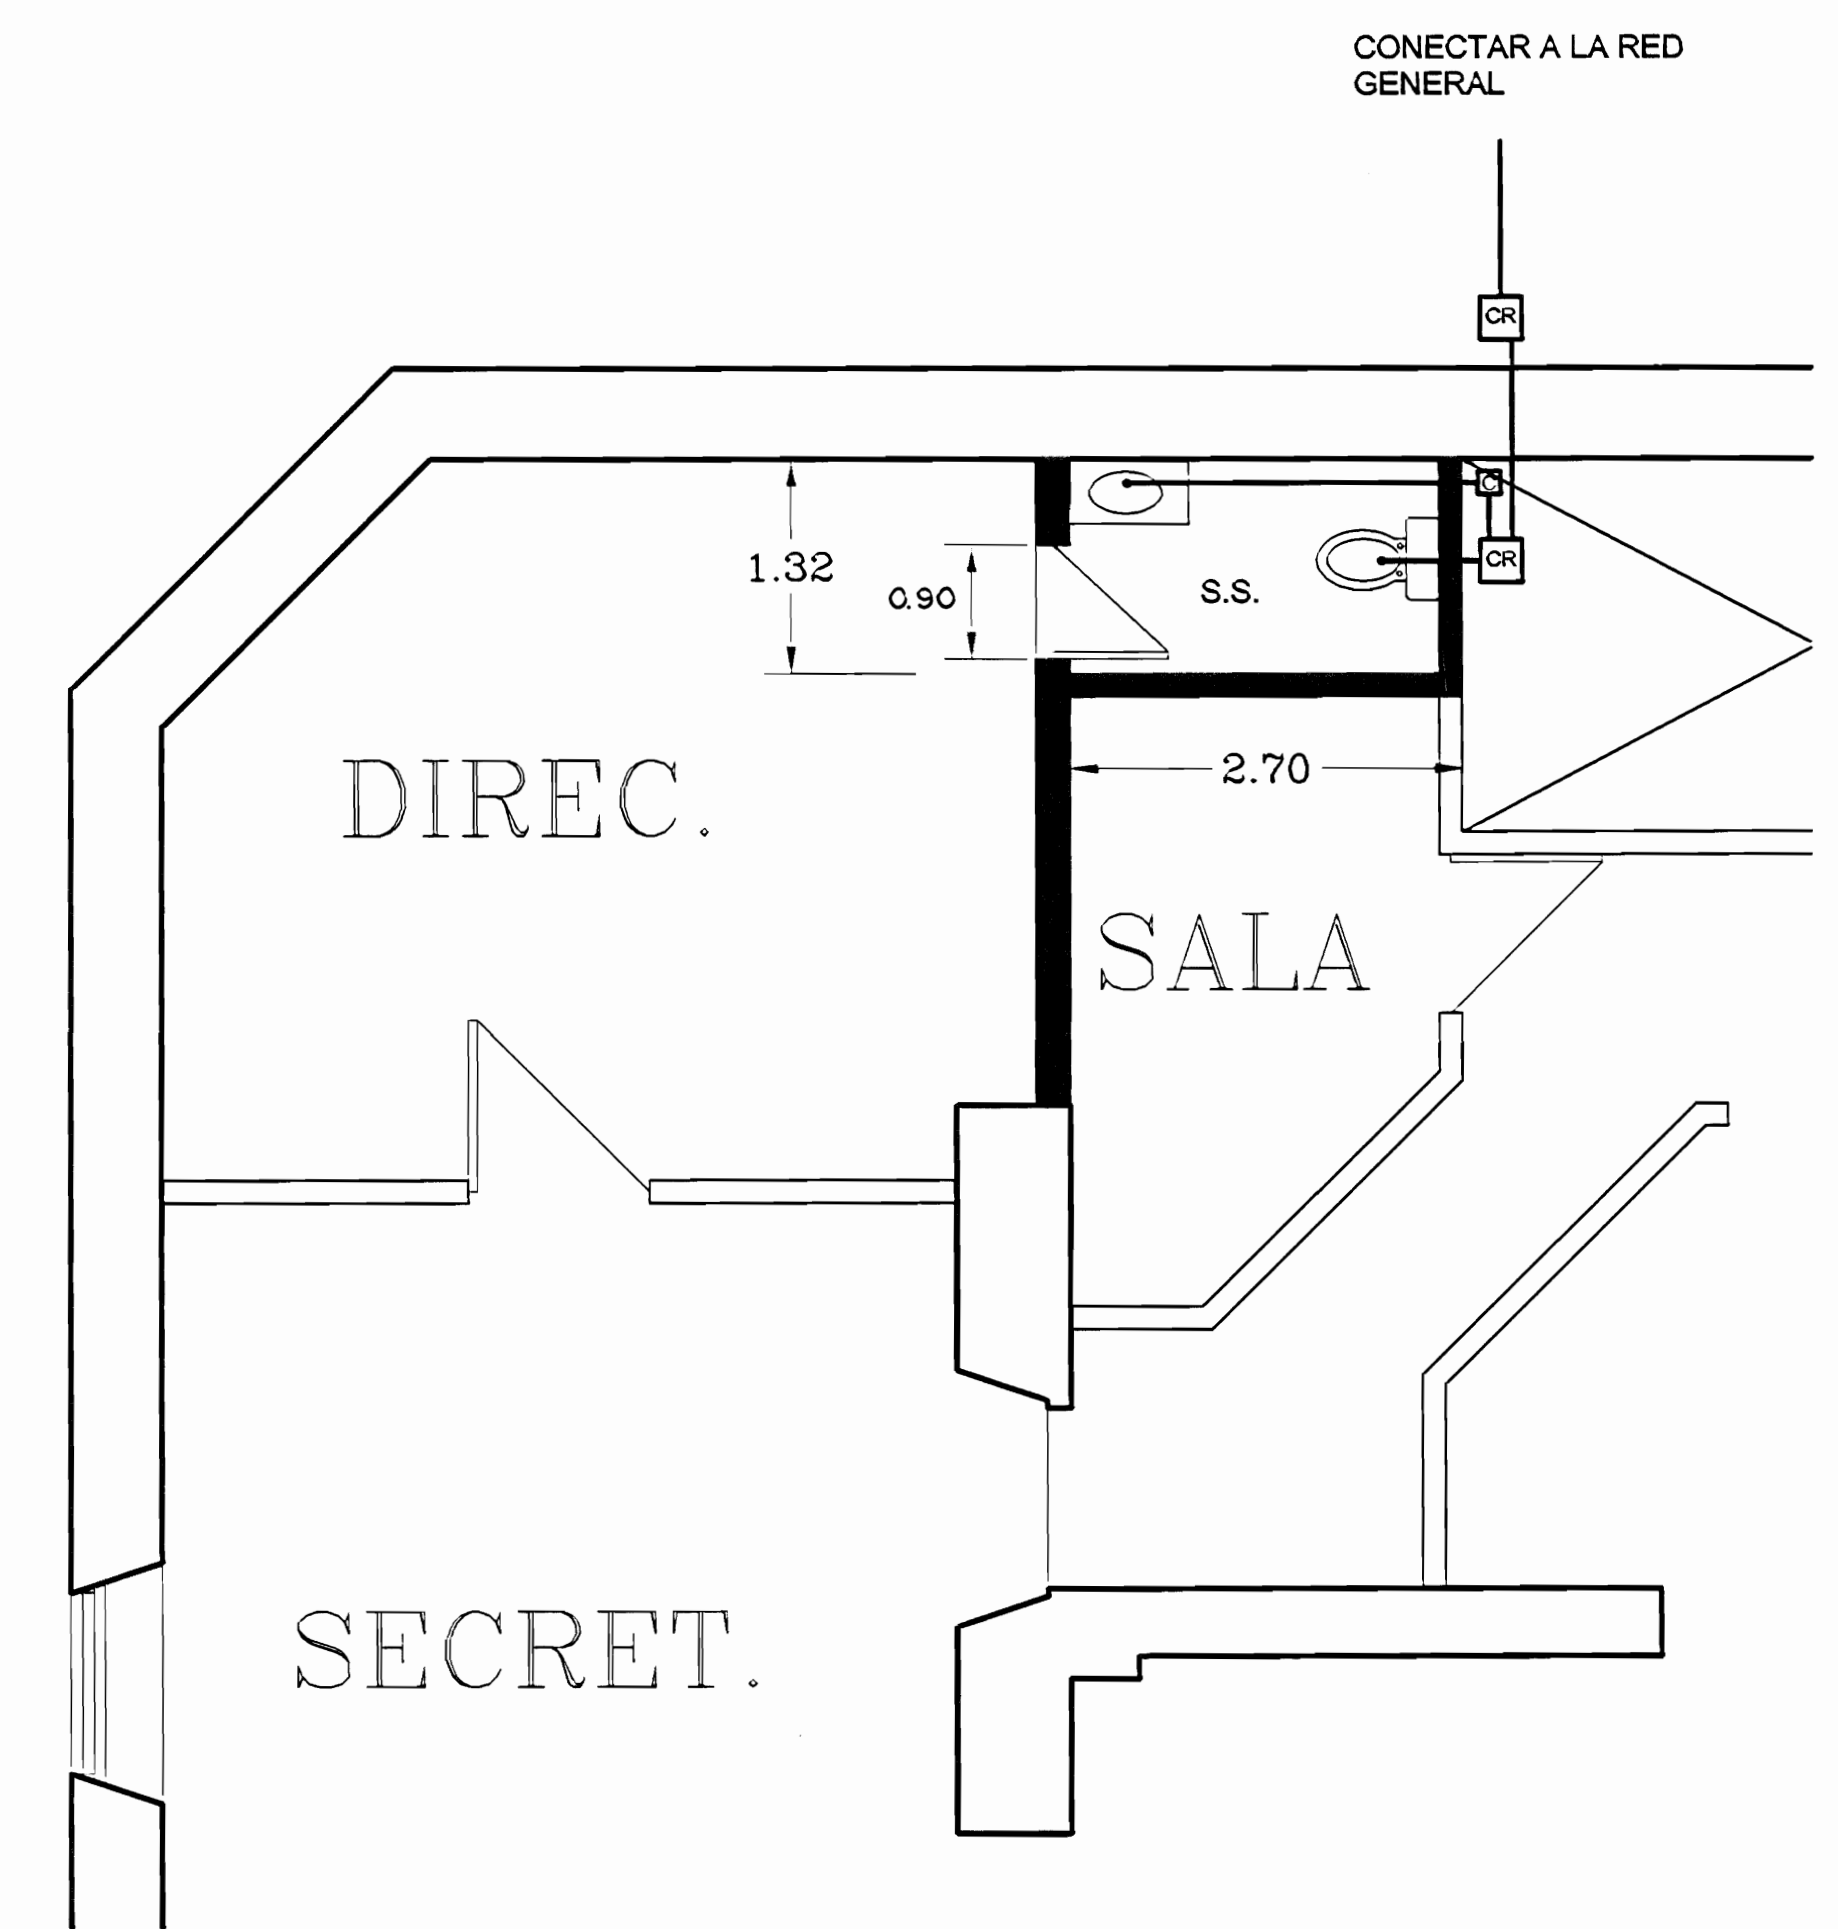
- NOTAS:
- DOS CAJAS DE REGISTRO
 - UN CENICERO
 - TUBERIA DEL LAVAMANOS 1 1/2"(3.81cm)
 - SIFON DE PISO
 - TUBERIA DE SERVICIOS SANITARIOS 3"(7.62cm)
 - CAMBIO DE PISO DE TODO EL SERVICIO SANITARIO SIMILAR AL EXISTENTE
