- 1 UBICACION- ESTADO ACTUAL
- 2 PLANTA DE TECHOS-ESTADO ACTUAL
- 3 PLANTA BAJA-ESTADO ACTUAL
- 4 PLANTA ALTA -ESTADO ACTUAL
- 5 ELEVACION SUR, PRINCIPAL - ESTADO ACTUAL

ESTUDIO
RESTAURACION DEL COLEGIO SUPERIOR DE SEÑORITAS, EDIFICIO METALICO Y LA PUESTA EN VALOR DE SU ENTORNO.

PROYECTO
RESTAURACION DEL EDIFICIO METALICO

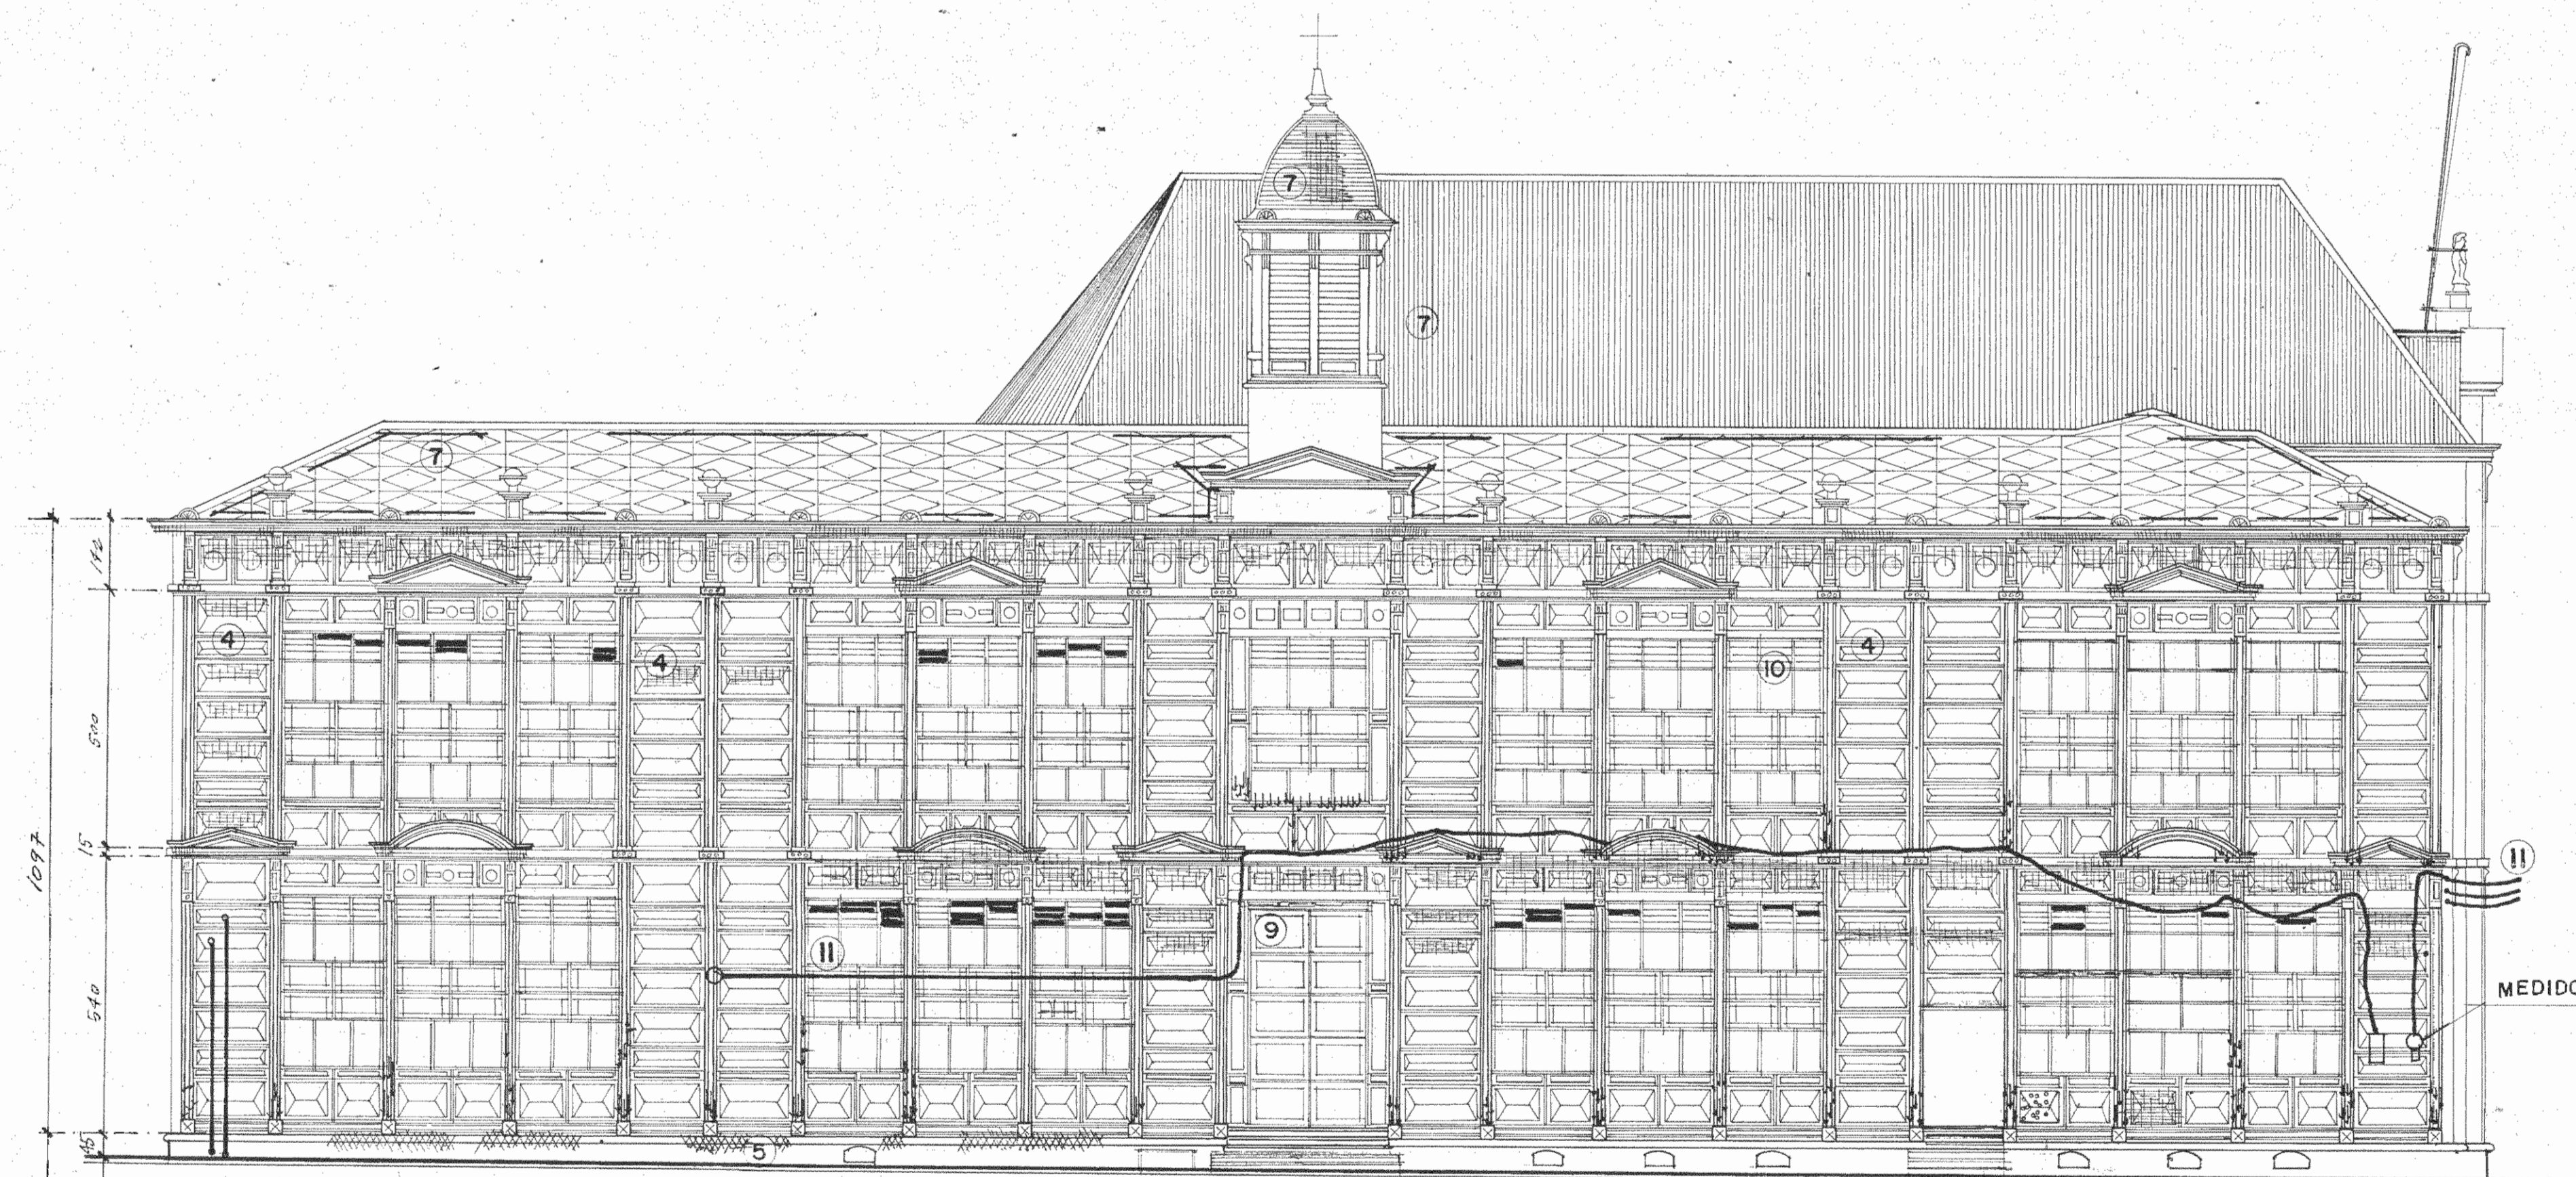
ELEVACION OESTE
ESTADO ACTUAL
escala: 1:100

| 1 | CORROSION EN PARED |
| 2 | SUPERFICIE CON MANCHAS, SUCIEDAD
| 3 | ZONAS DE HUMEDAD |
| 4 | PAREDES CON HUNDIMIENTOS (DAÑOS
| 5 | DESPRENDIMIENTO DEL MATERIAL |
| 6 | ABOMBAMIENTO DE LA PINTURA |
| 7 | PIEZA FALTANTE |
| 8 | CORROSION EN CUBIERTA |

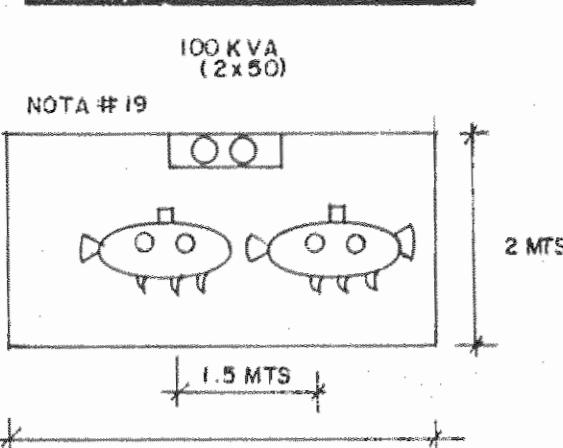
DET. DE ACOMETIDA EN POSTE

- LA ACOMETIDA AL EDIFICIO SERA EN ALTO VOLTAJE 34.5 KV. LLEGANDO A UNA BOVEDA DE TRANSFORMADORES CON UN BANCO DE 100 KVA (2 X 50 KVA).
- LA BOVEDA SE CONSTRUIRA DE ACUERDO CON EL REGLAMENTO PARA LA INSTALACION DE TRANSFORMADORES DENTRO DE LOS PREDIOS DE LOS ABONADOS.
