PROYECTO **RESTAURACION ARQUITECTONICA DE CAPILLA EN LA ISLA SAN LUCAS**  
PROPIETARIO **MUNICIPALIDAD DE PUNTARENAS EN CONVENIO DE COOPERACION CON INSTITUTO COSTARRICENSE DE TURISMO, MINISTERIO DE AMBIENTE, ENERGIA Y TELECOMUNICACIONES Y EL MINISTERIO DE CULTURA Y JUVENTUD**

<b>INDICE DE LAMINAS</b>		
<b>ARQUITECTONICAS</b>	<b>ARQUITECTONICAS</b>	<b>DETALLES</b>
1- PORTADA, UBICACION, LOCALIZACION E INDICE	6- ELEVACION LATERAL (OESTE)	10- DETALLES ARQUITECTONICOS
2- PLANTA ARQUITECTONICA Y DE TECHOS	7- CORTE A-A	<b>ELECTRICO</b>
3- ELEVACION PRINCIPAL	8- CORTE B-B	11- PLANTA ELECTRICA, TABLEROS, NOTAS Y DIAGRAMAS ELECTRICOS
4- ELEVACION LATERAL (ESTE)	9- CORTE C-C	
5- ELEVACION POSTERIOR

PROYECTO  
**RESTAURACION DE CAPILLA  
"CONSULTORIA Y RECONSTRUCCION DE LA  
CAPILLA DE LA ISLA DE SAN LUCAS"**  
LICITACION ABBREVADA 2008LA-00019-PROTURISMO

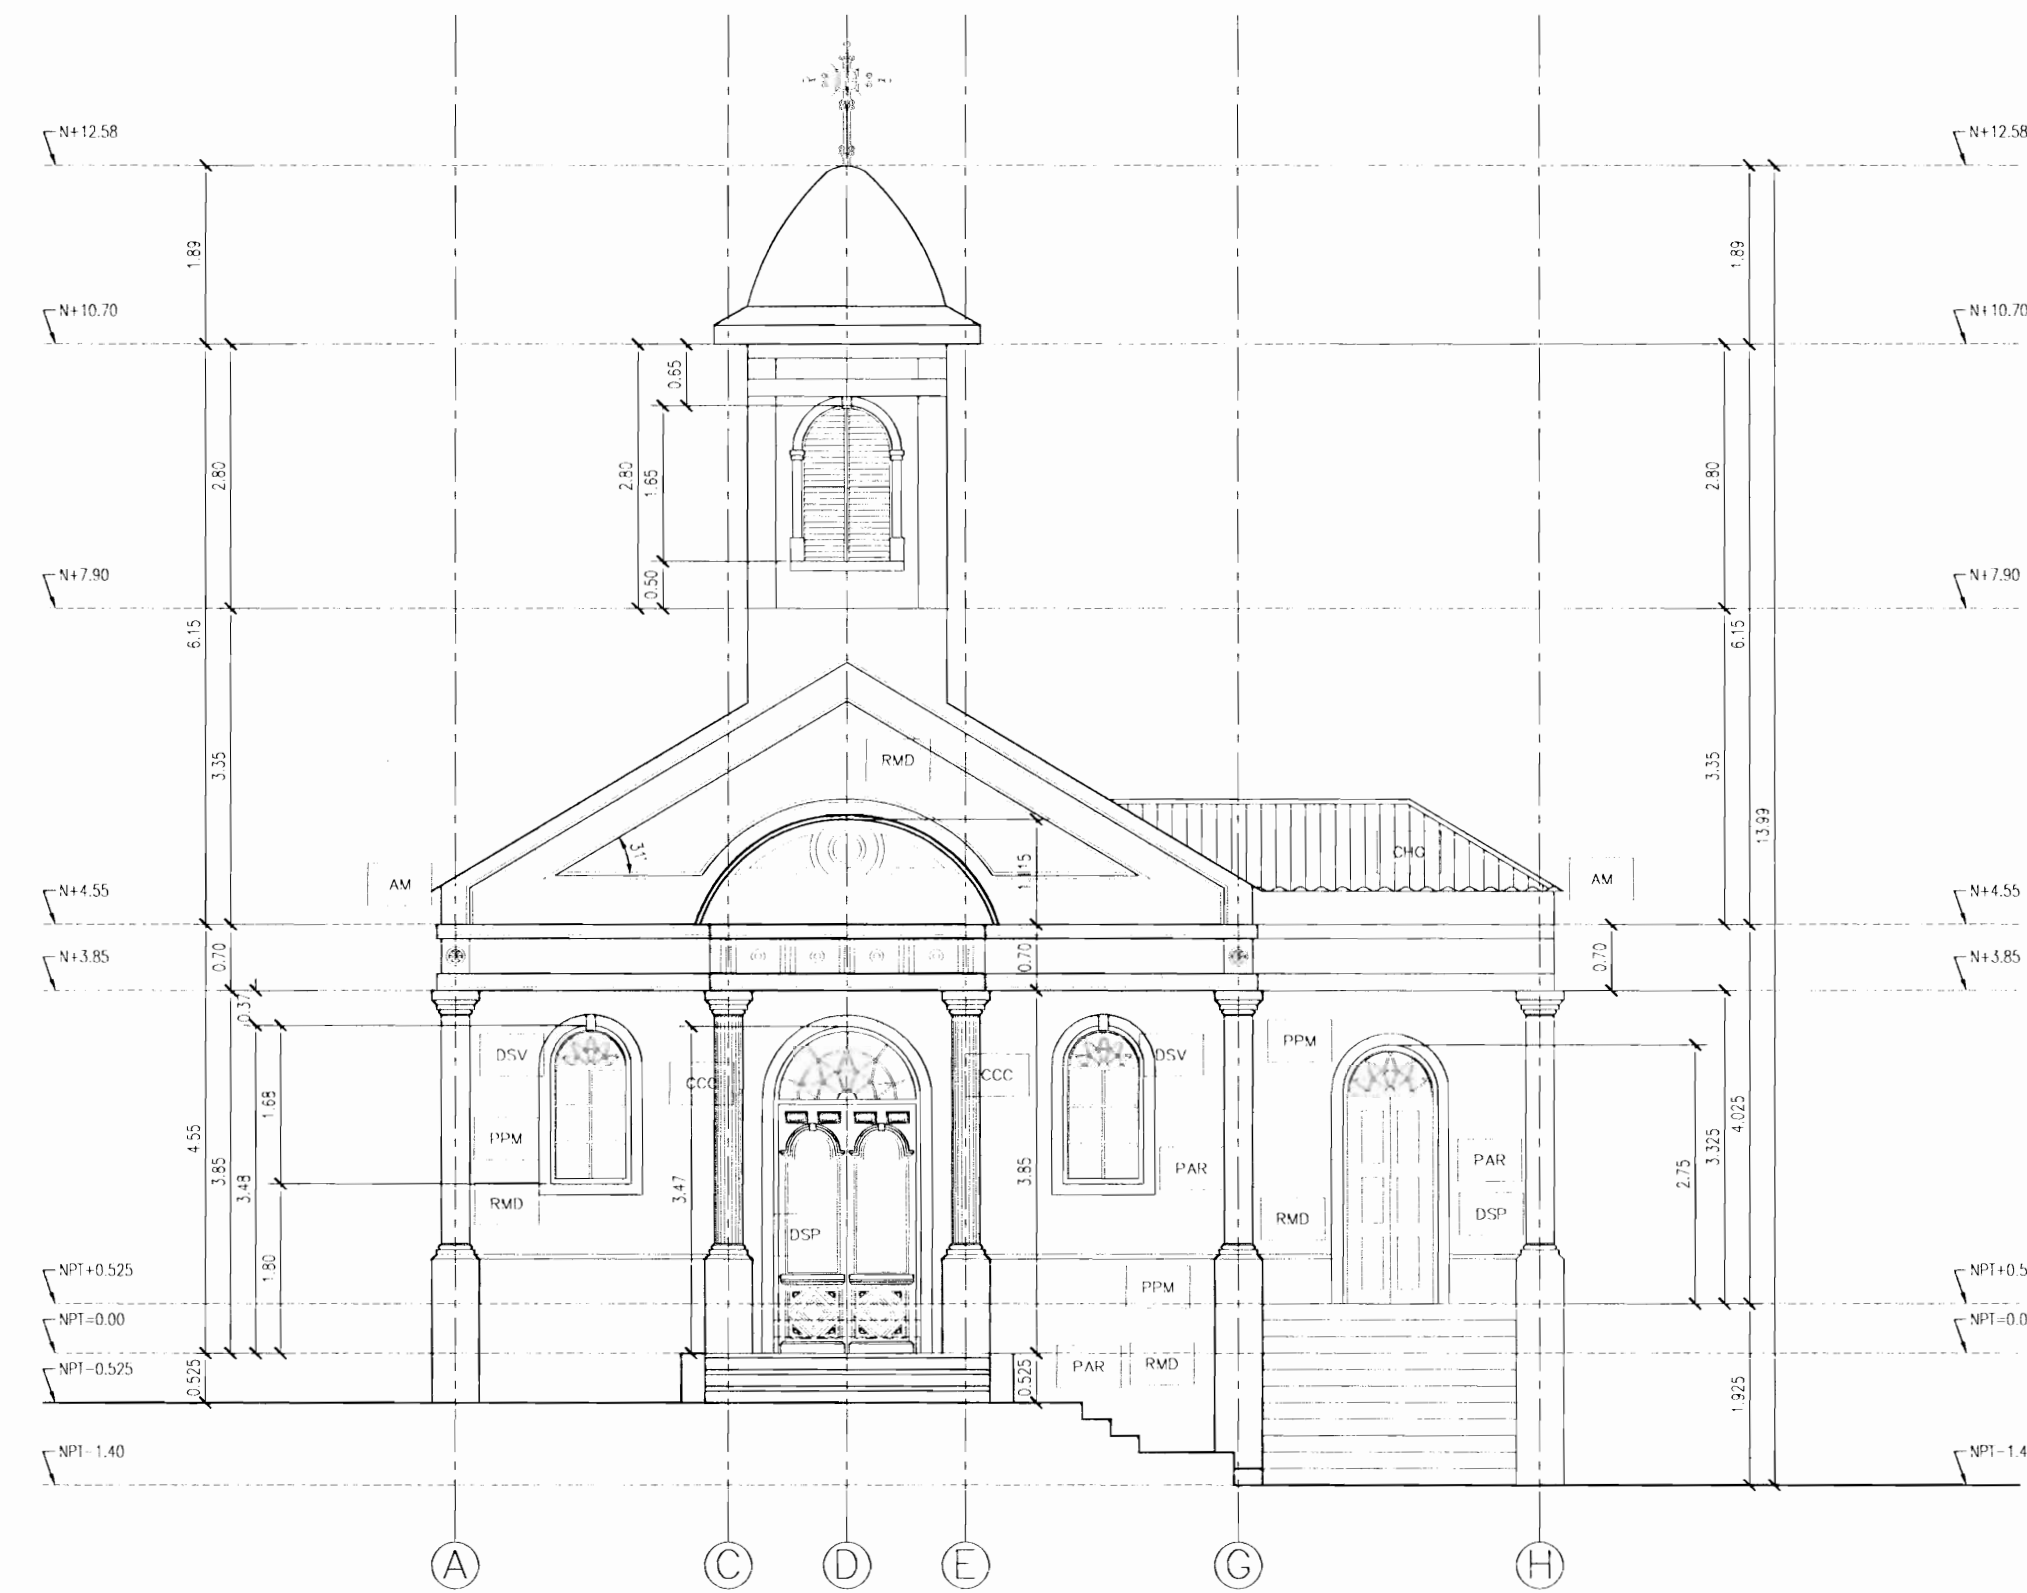
FACHADA PRINCIPAL ESCALA 1:40

INTERVENCIÓN

- PPM MARCO, PISO, CIELOS, CARPINTERÍA EN REQUERIR USAR REMOVEDOR Y ESPÁTULA, LLENAR Y RELLENAR CORTADOS Y HUECOS, ACABAR CON PINTURA DE COLOR IGUAL AL EXISTENTE O APROPIADO POR PROPIETARIO Y/O INSPECTOR.

- DSV DESMONTAR Y SUSTITUIR DE VENTANA DE ACERDO A ORIGINAL, PINTURA CON COLOR IGUAL AL EXISTENTE O APROPIADO POR PROPIETARIO Y/O INSPECTOR.
- DSV DESMONTAR Y SUSTITUIR DE PUERTA DE ACERDO A ORIGINAL, PINTURA CON COLOR IGUAL AL EXISTENTE O APROPIADO POR PROPIETARIO Y/O INSPECTOR.

- RMD REMOVER MATERIAL DE REPELLO DAÑADO Y SUSTITUIR POR UNO IGUAL AL EXISTENTE. DAM VISO ACABADO.
- SE DEBE REMOVER EL ELEMENTO QUELTO ORIGINAL, DE MADERA, CONCRETO O TAPUELA EN FORMA MANUAL SIN AFECTAR LOS ELEMENTOS ORIGINALES. SE PARAR TODO AGUE QUE HAYA SUFRIDO DAÑO, APLICAR MATERIAL INTERMEDIANTE Y ACABADO IGUAL AL ORIGINAL.

- CCC CAMBIAR COLUMNAS EN CONCRETO EXISTENTES EN AREA DE ACCESO (4x4 METROS 6/7 DEL ELEVAMIENTO) EN UN TODEO DEBIDO A SU DADO ESTRUCTURAL, RECONSTRUIR EXACTAMENTE A LOS ORIGINALES.

- CHG CUBIERTA HIG EXISTENTE A SUSTITUIR (LUMEN ZA Y PINTURA) CON IGUAL AL EXISTENTE O APROPIADO POR PROPIETARIO Y/O INSPECTOR.
- FCM FUNDACION, CONSTRUCCION DE MUROS, SEGUN PLANOS ESTRUCTURALES, INSUMIBILIZACION DE PAREDES AFECTADAS POR HUMEDAD.
