PROYECTO:  
CENTRO NACIONAL DE CULTURA Y CONVENCIONES BLOQUE F

PROPIETARIO:  
MINISTERIO DE CULTURA, JUVENTUD Y DEPORTES

ESTADO ACTUAL Y DEMOLICIONES

ESTADO ACTUAL, DEMOLICIONES Y TRATAMIENTO RESTAURATIVO EN ELEVACIONES Y SECCIONES

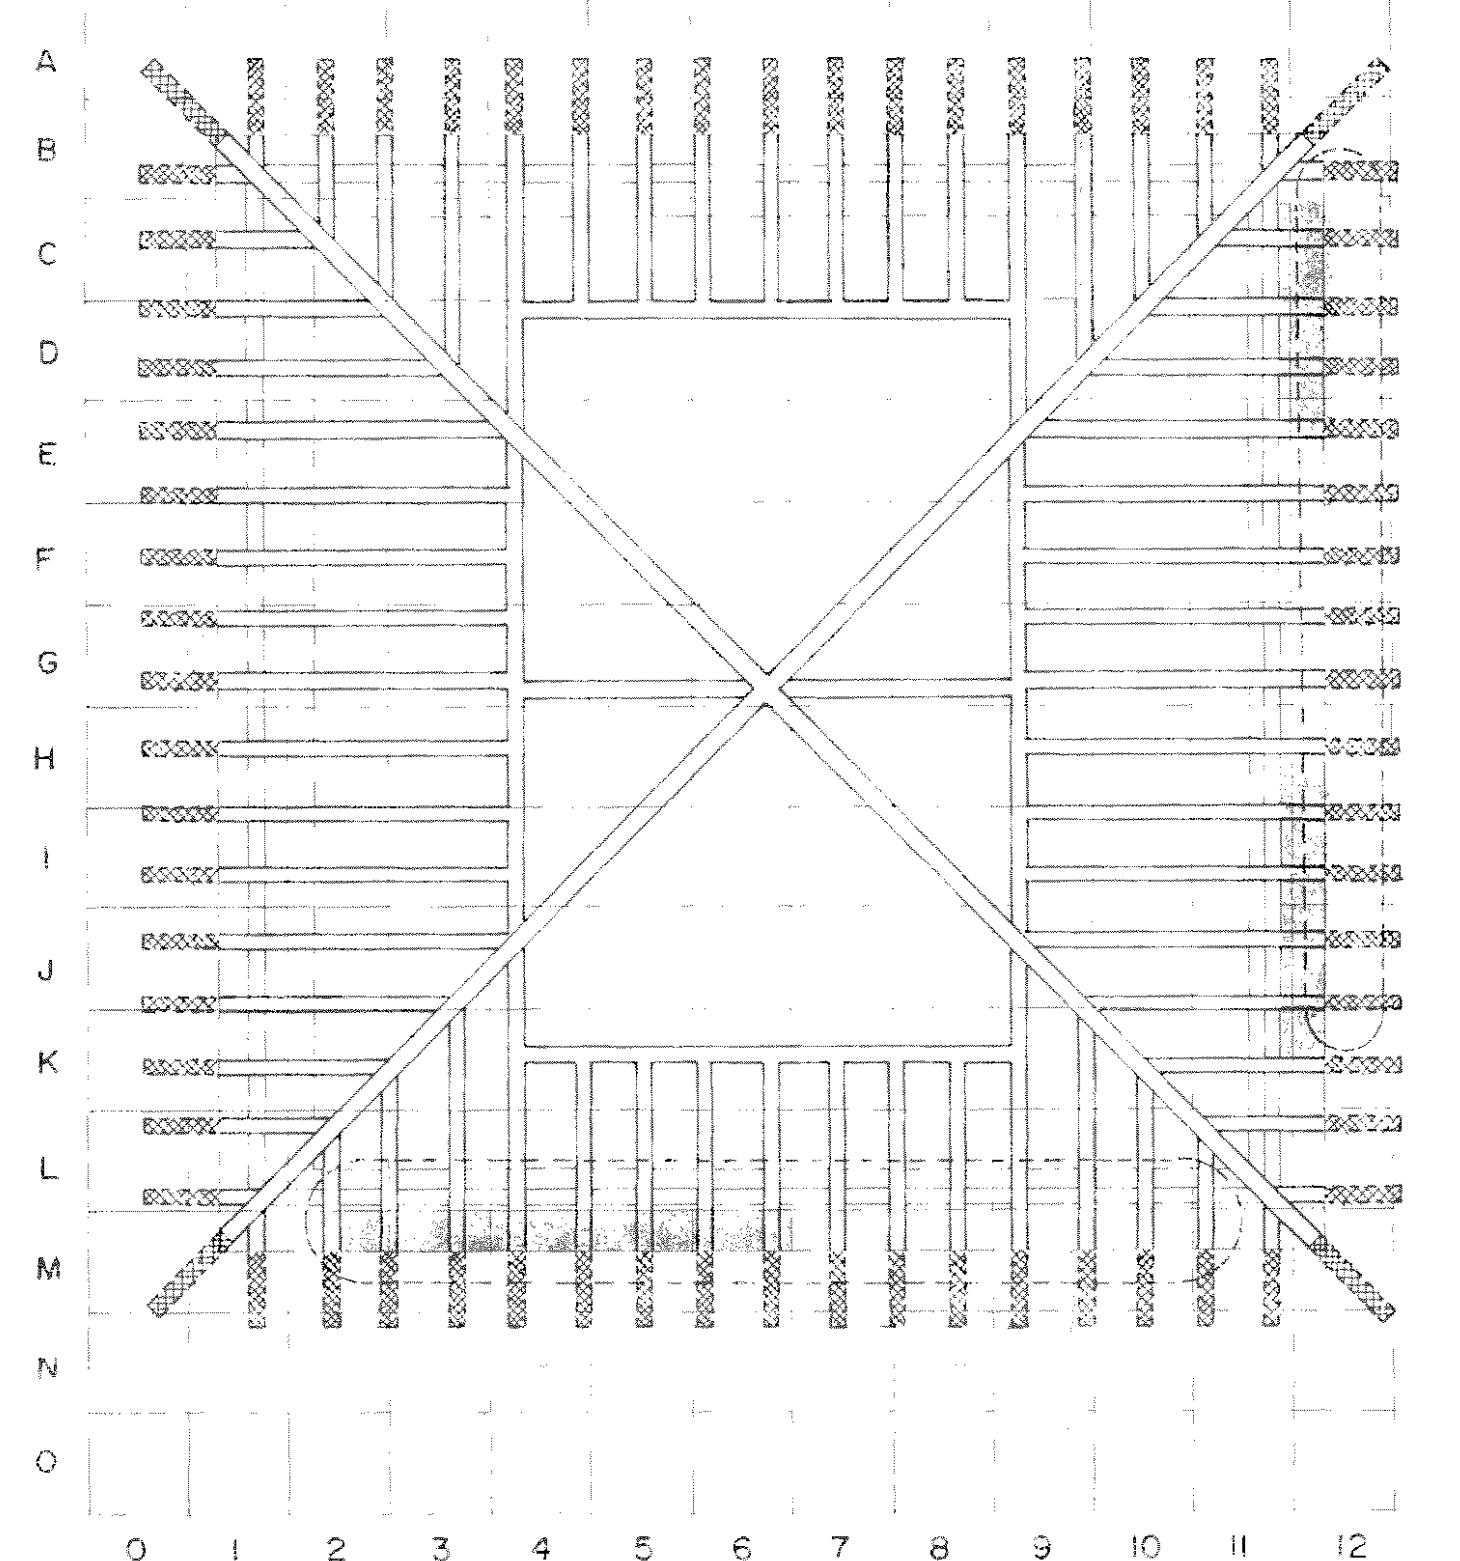
**PLANTA DE ARTESONADO**  
ESCALA 1:75

TODAS LAS MADERAS DE LA ESTRUCTURA DE TECHOS DEBERAN SER EXAMINADAS CUIDADOSAMENTE PARA FORMULAR UN PLAN DE CONSERVACION. SI SE RECOMIENDA LA INTERVENCION DE ESTOS ELEMENTOS, POR SU VALOR ARQUITECTONICO PATRIMONIAL, POR HABERSE CONSTRUIDO EN FORMA ARTESANAL CON HERRAMIENTAS RUDIMENTARIAS QUE SE EXPRESAN EN SU ACABADO, SEA REALIZADA POR ESPECIALISTAS EN TRATAMIENTOS DE MADERAS BAJO SUPERVISION EXTRACTA DEL INSPECTOR RESTAURADOR, QUIEN DEBERIA RECOMENDAR UN PLAN DE CONSERVACION. LAS MADERAS ESTAN RECUBIERTAS DE PINTURA Y SE OBSERVAN SEGMENTOS DANADOS POR CARCOMA Y HUMECTACION. EN GENERAL SE CONSERVA LA ESTRUCTURA EN BUEN ESTADO Y DEBERA EXAMINARSE EL IMPACTO DE CAMBIO DE CUBIERTA.
