PROYECTO: <b>REMEDIACION GIMNASIO</b>		
PROPIETARIO: <b>LICEO DE COSTA RICA</b>		
PROVINCIA SAN JOSE	CANTON SAN JOSE	DISTRITO SAN JOSE
DISEÑO <b>ANA ROSA ALAN QUINTANILLA</b>		
DIBUJO : ROGER NAVARRO G.		
INGENIERO: <b>RICARDO TINOCO DUARTE</b>		
PROFESIONAL RESPONSABLE: <i>[Signature]</i> RICARDO TINOCO DUARTE IC-2340		
PROFESIONAL RESPONSABLE-DIRECCION TECNICA: <i>[Signature]</i> RICARDO TINOCO DUARTE IC-2340		
INFORMACION REGISTRO PUBLICO PROPIETARIO: LICEO DE COSTA RICA No. CATASTRO: SITAS: 1-045485-000		
CONTENIDO: PALANTA BAJA REMODELADA PLANTA ALTA REMODELADA PLANTA DE CONJUNTO		
ESCALA INDICADA	FECHA MARZO 2009	LAMINA 1 / 2

PROYECTO: REMODELACION GIMNASIO

PROPIETARIO : LICEO DE COSTA RICA  
 PROYECTO : REPARACION PISO LICEO DE COSTA RICA  
 PROFESIONAL RESPONSABLE : ARQ. JORGE SOTO SANDOVAL  
 DIBUJO : JOSE ALEJANDRO ROJAS LIZANO

CONTENIDO :  
- PLANTA GIMNASIO DEL LICEO DE COSTA RICA  
- PERSPECTIVAS

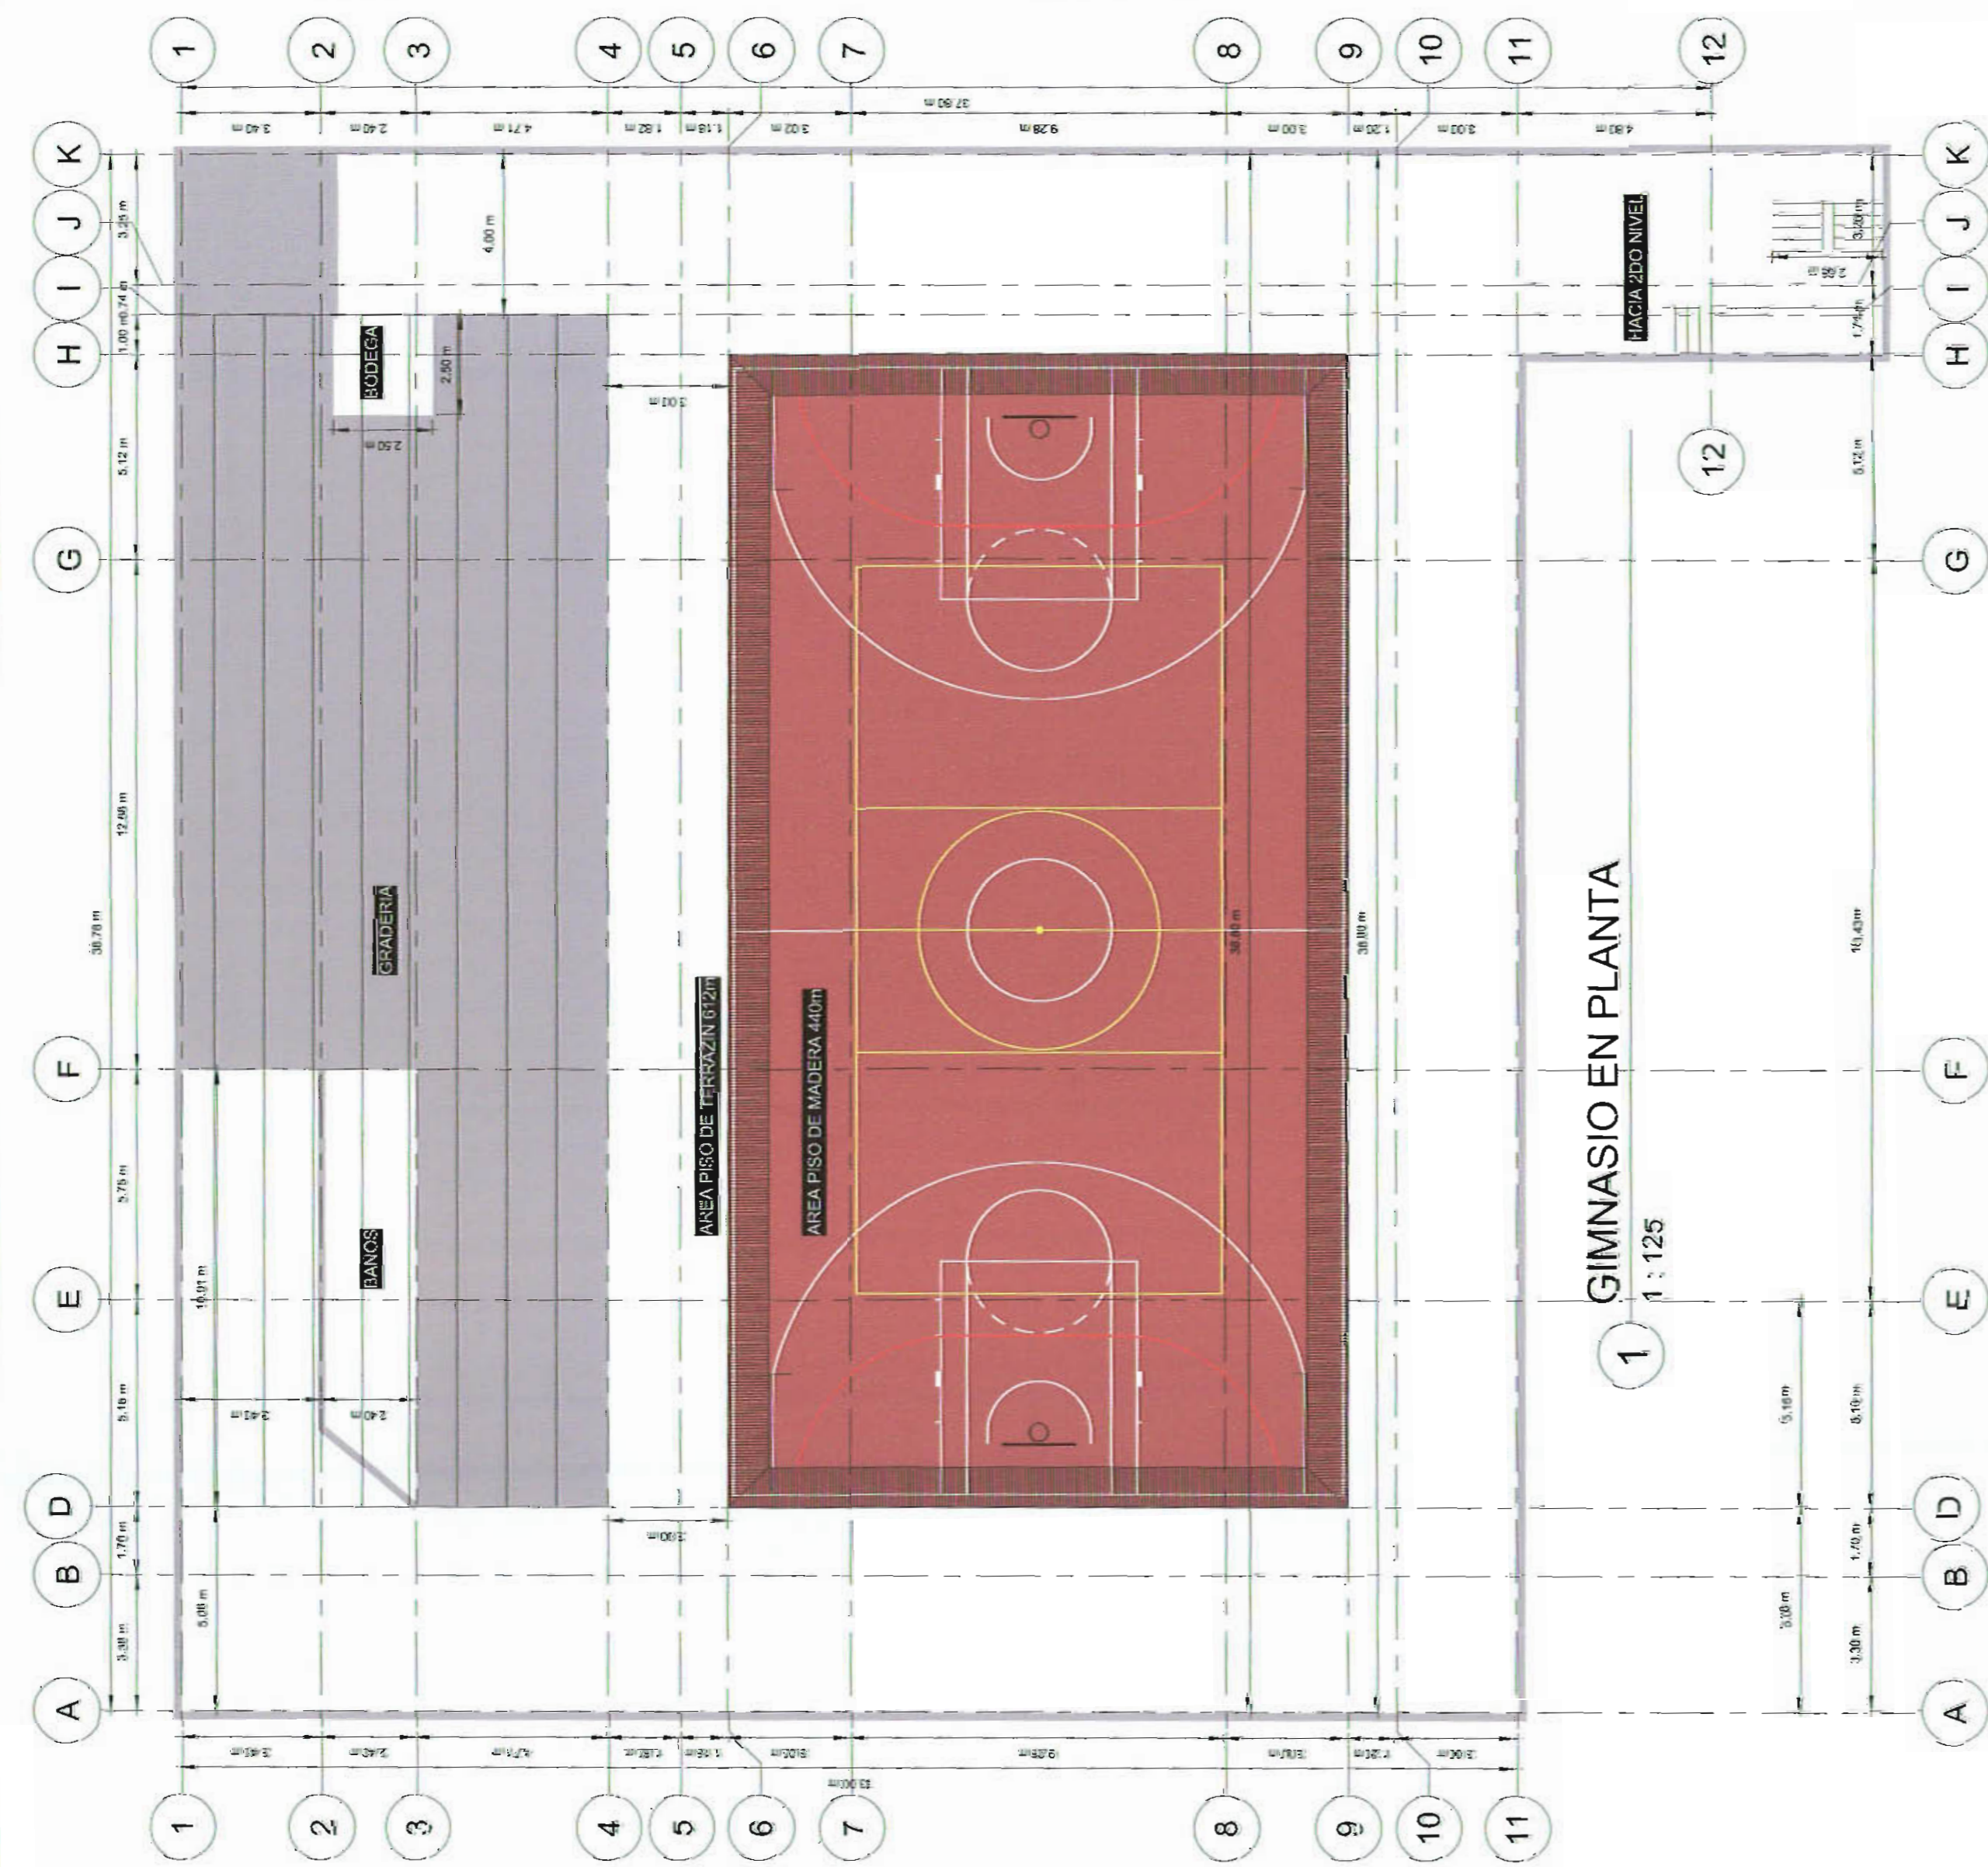
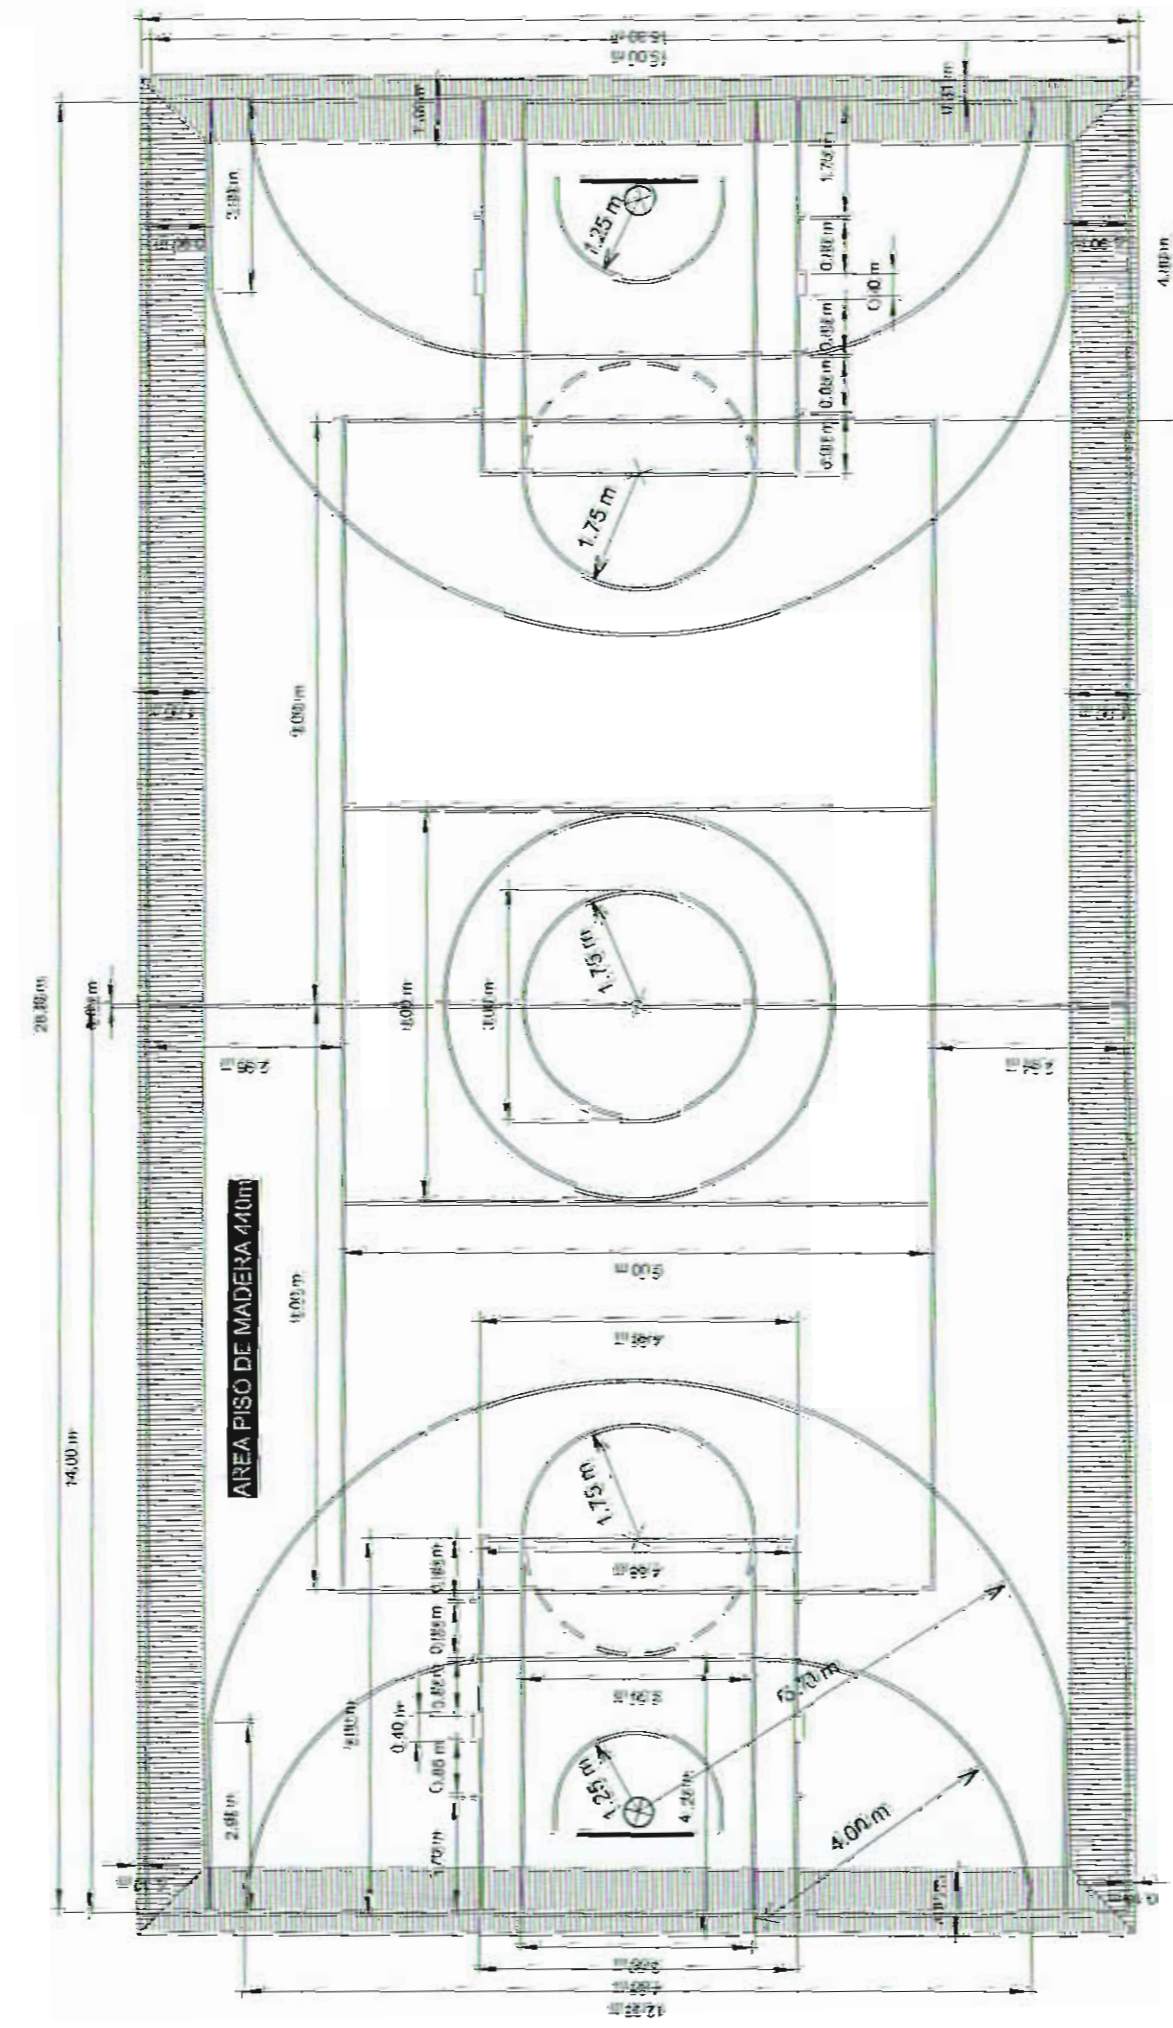
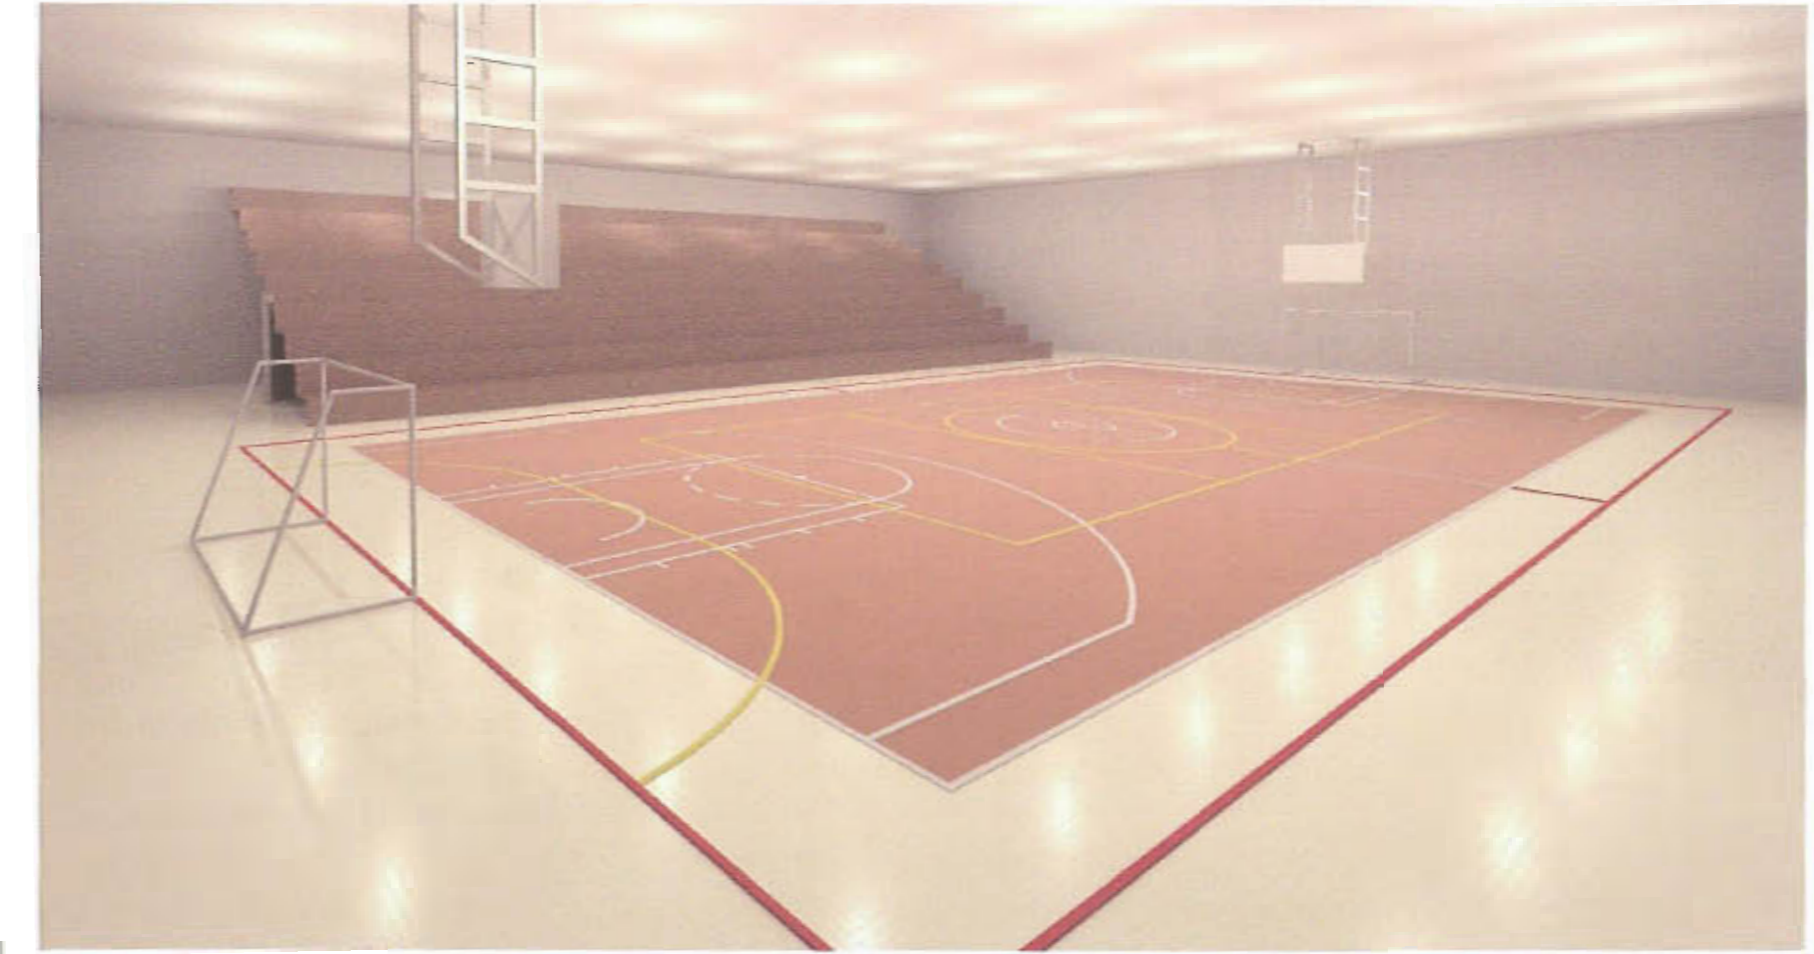
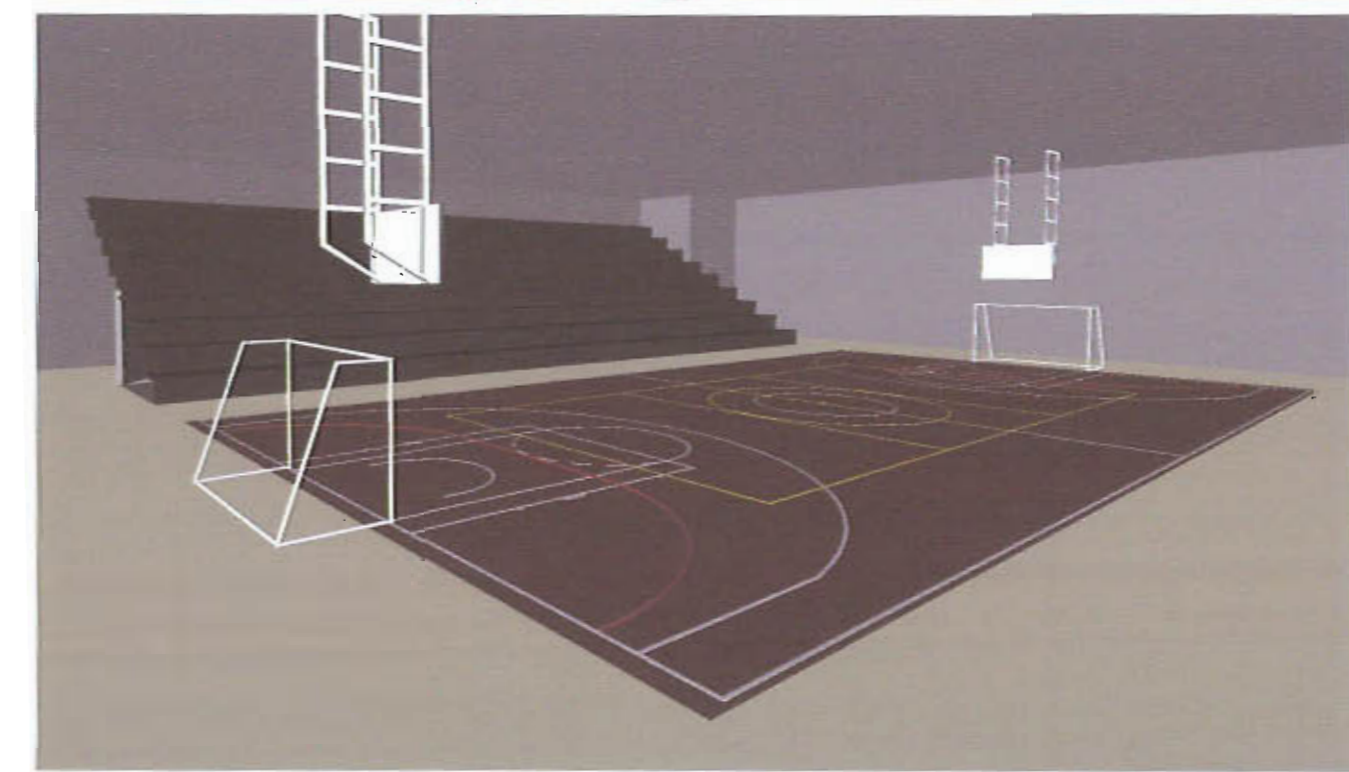
2 Vistas 3D

AREA PISO DE MADERA 440m  
AREA PISO DE TERRAZIN 612m

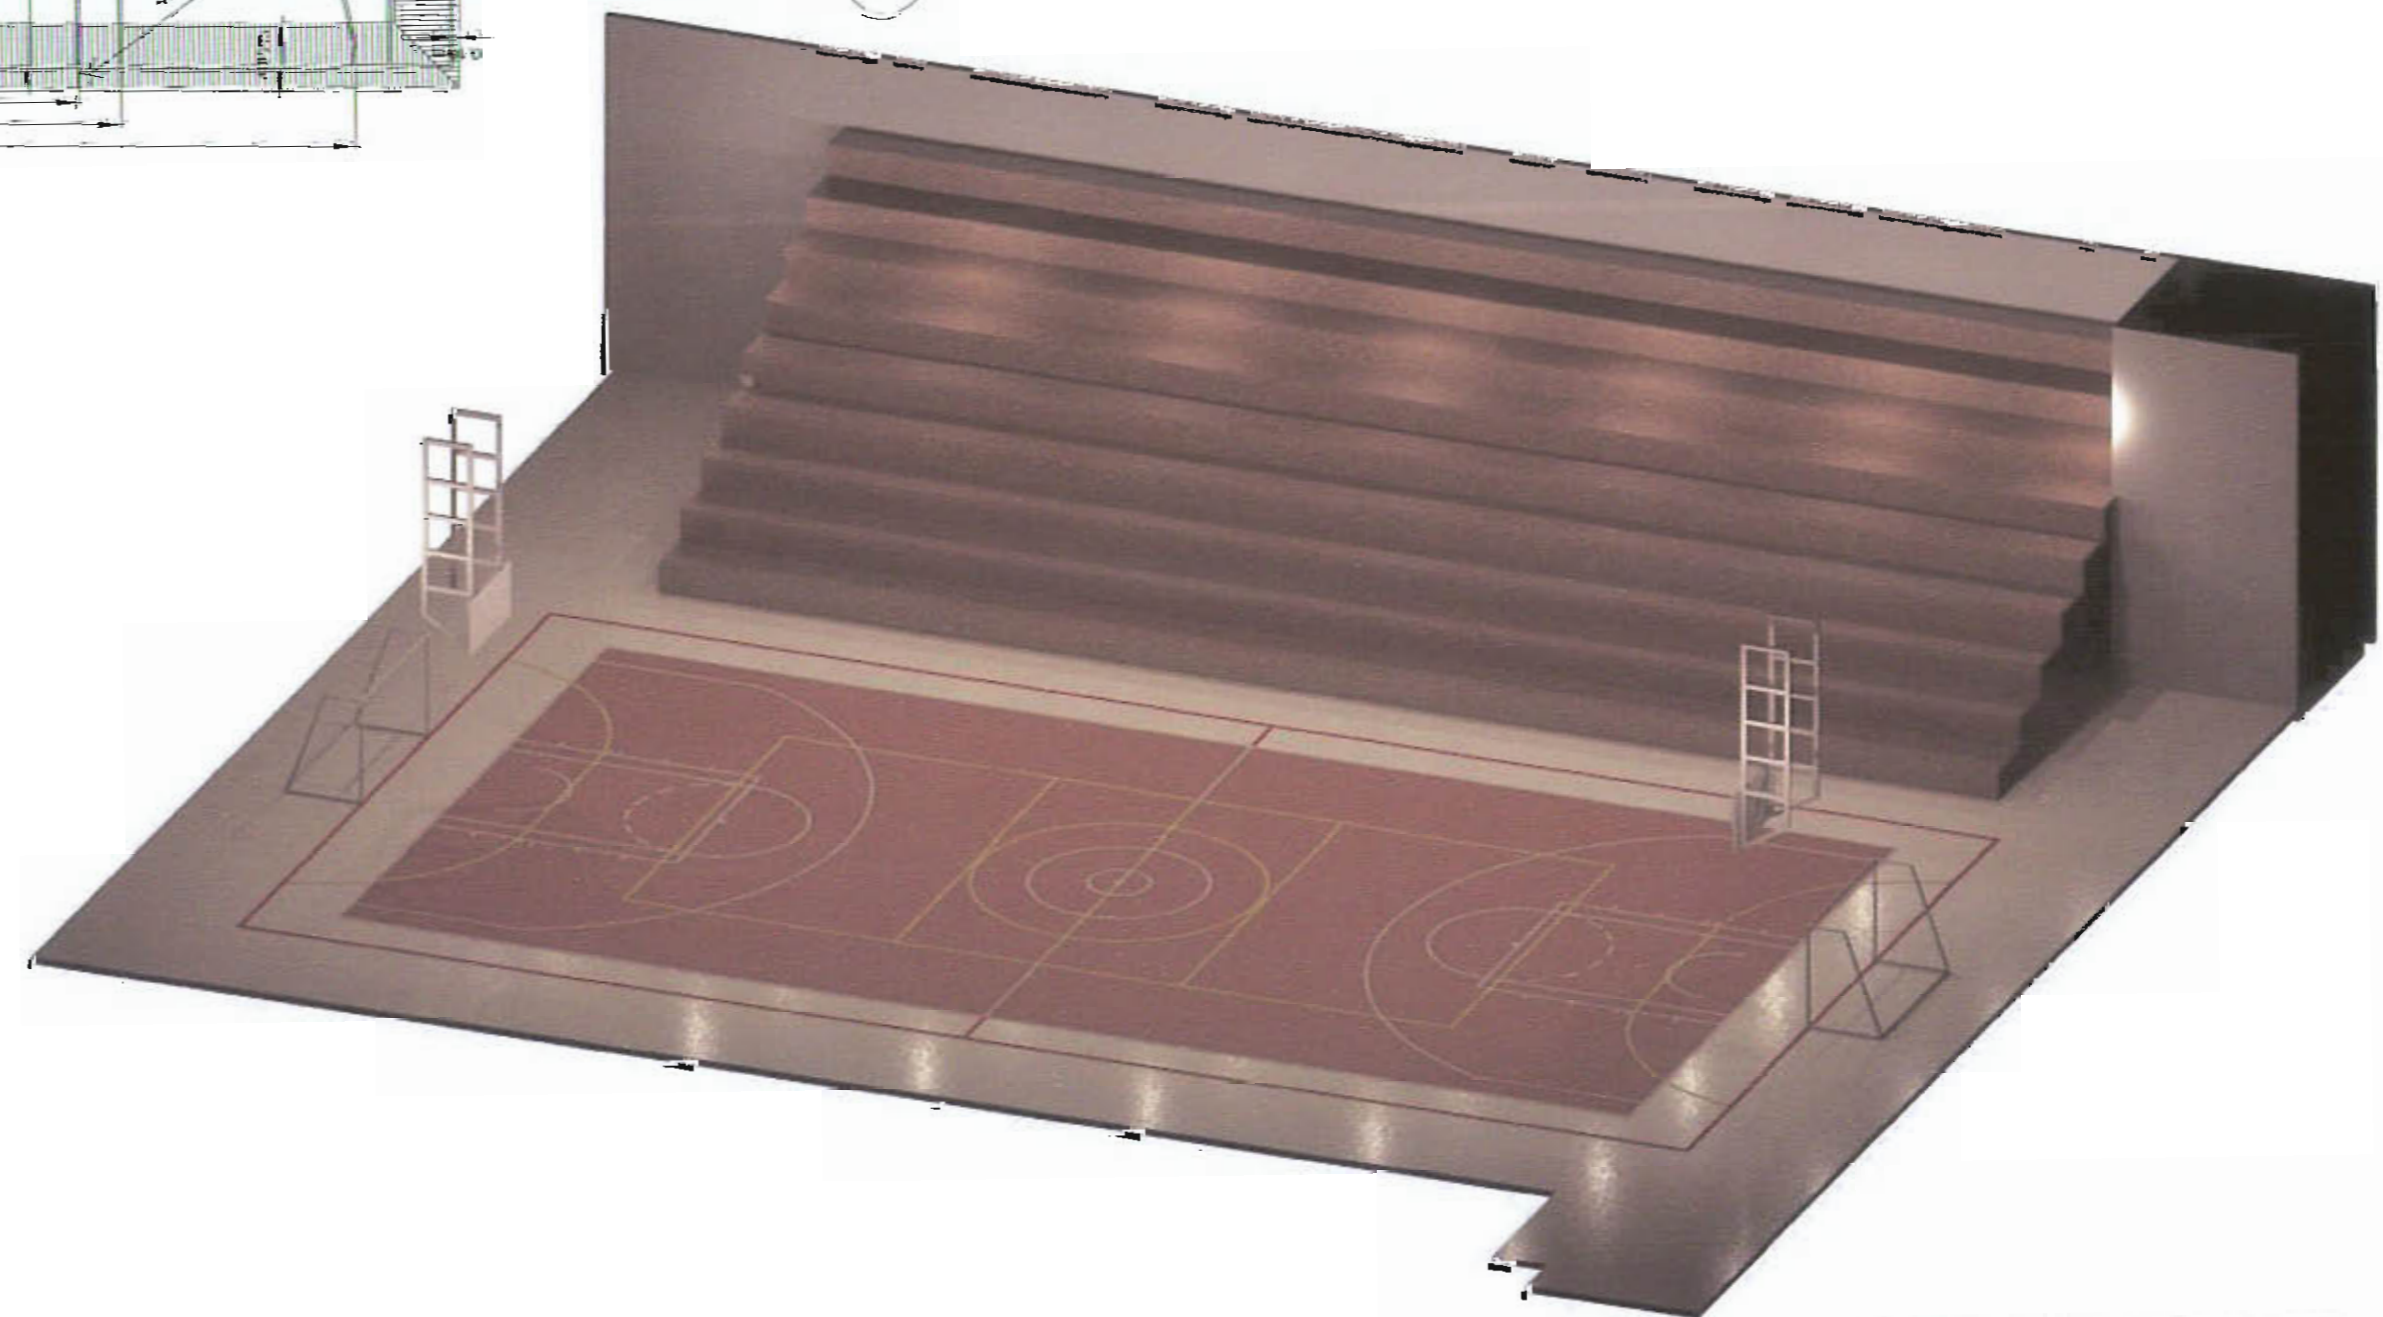
3 Medidas FIBA  
1:100

NOTAS:  
- LAS PIEZAS DE TABLILLA DEL PERIMETRO DE LA CANCHA TIENEN UNA MEDIDA DE 1m X 7.8cm (HAY QUE REEMPLAZAR 30 DE ESTAS PIEZAS).  
- LAS PIEZAS DE MADERA DEL AREA DE LA CANCHA TIENEN UNA MEDIDA DE 12cm X 2.7cm (HAY QUE REEMPLAZAR UN APROXIMADO DE 60 PIEZAS, MAS LAS QUE SE PIERDAN EN EL PROCESO DE PU'JDO).
