EDIFICIO ESTE
PLANTA ARQUITECTONICA ACTUAL PRIMER NIVEL
 ESCALA 1:100

PROYECTO
PROPUESTA DE RESTAURACION PARA LOS EDIFICIOS ESTE Y OESTE DEL LICEO DE COSTA RICA
"CERTAMEN SALVEMOS NUESTRO PATRIMONIO HISTORICO ARQUITECTONICO"
 MINISTERIO DE CULTURA Y JUVENTUD

PROPIETARIO
LICEO DE COSTA RICA

PROYECTO No.	FECHA	LAMINA
INS-128	JULIO 2010	LCR A-10

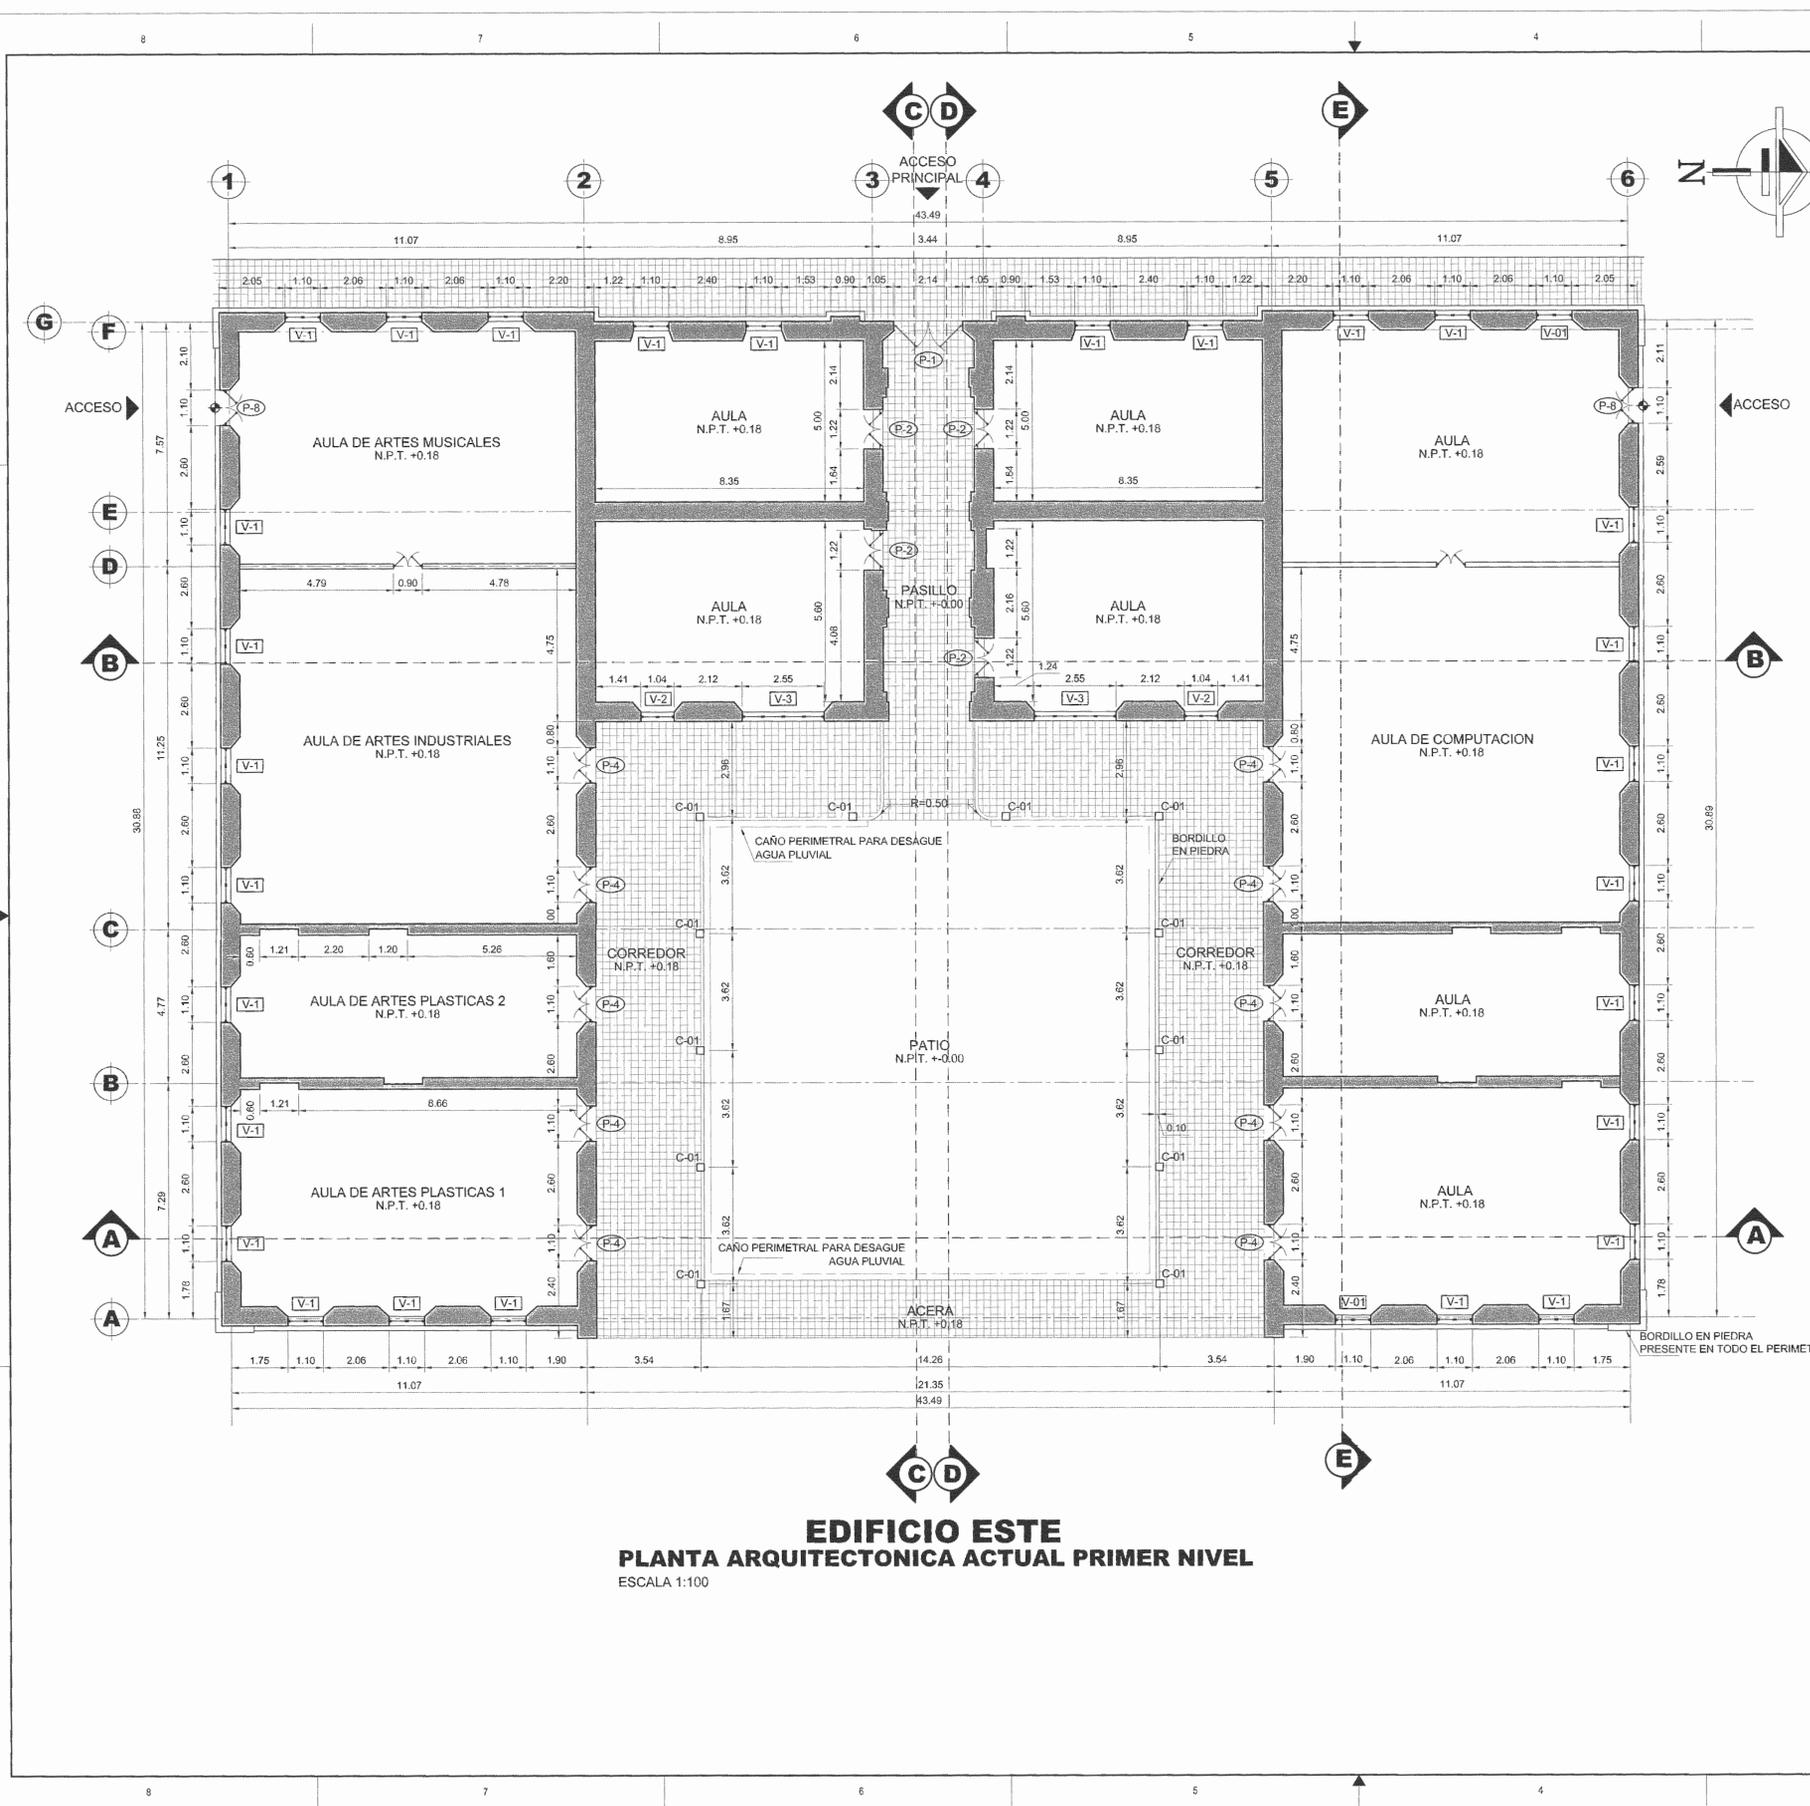
NOMENCLATURA	CANTIDAD	DESCRIPCION	TAMARO DE LA PUERTA ANCHO x ALTURA	DETALLES
P-1	1	PUERTA DE ACCESO PRINCIPAL	2.00 x 2.95	CUERPO EN MADERA SOLIDA CON DETALLE SUPERIOR EN HIERRO FORJADO
P-2	4	PUERTA DE ACCESO A AULAS	1.10 x 3.00	PUERTA DE MADERA SOLIDA
P-4	10	PUERTA DE ACCESO A AULAS	1.10 x 3.05	PUERTA DE MADERA CON VIDRIO
P-8	2	PUERTA DE ACCESO A AULAS	1.10 x 3.33	PUERTA DE MADERA SOLIDA ACCESO DESDE EL EXTERIOR

NOMENCLATURA	CANTIDAD	DESCRIPCION	TAMARO DE LA VENTANA ANCHO x ALTURA	DETALLES
V-1	30	VENTANA EN FACHADAS NORTE, SUR, ESTE Y OESTE	1.10 x 2.07	DETALLE SUPERIOR: ROSETON DE CONCRETO
V-2	2	VENTANA EN FACHADA ESTE	1.10 x 2.40	VENTANA RECTANGULAR
V-3	2	VENTANA EN FACHADA ESTE	2.53 x 2.40	VENTANA RECTANGULAR

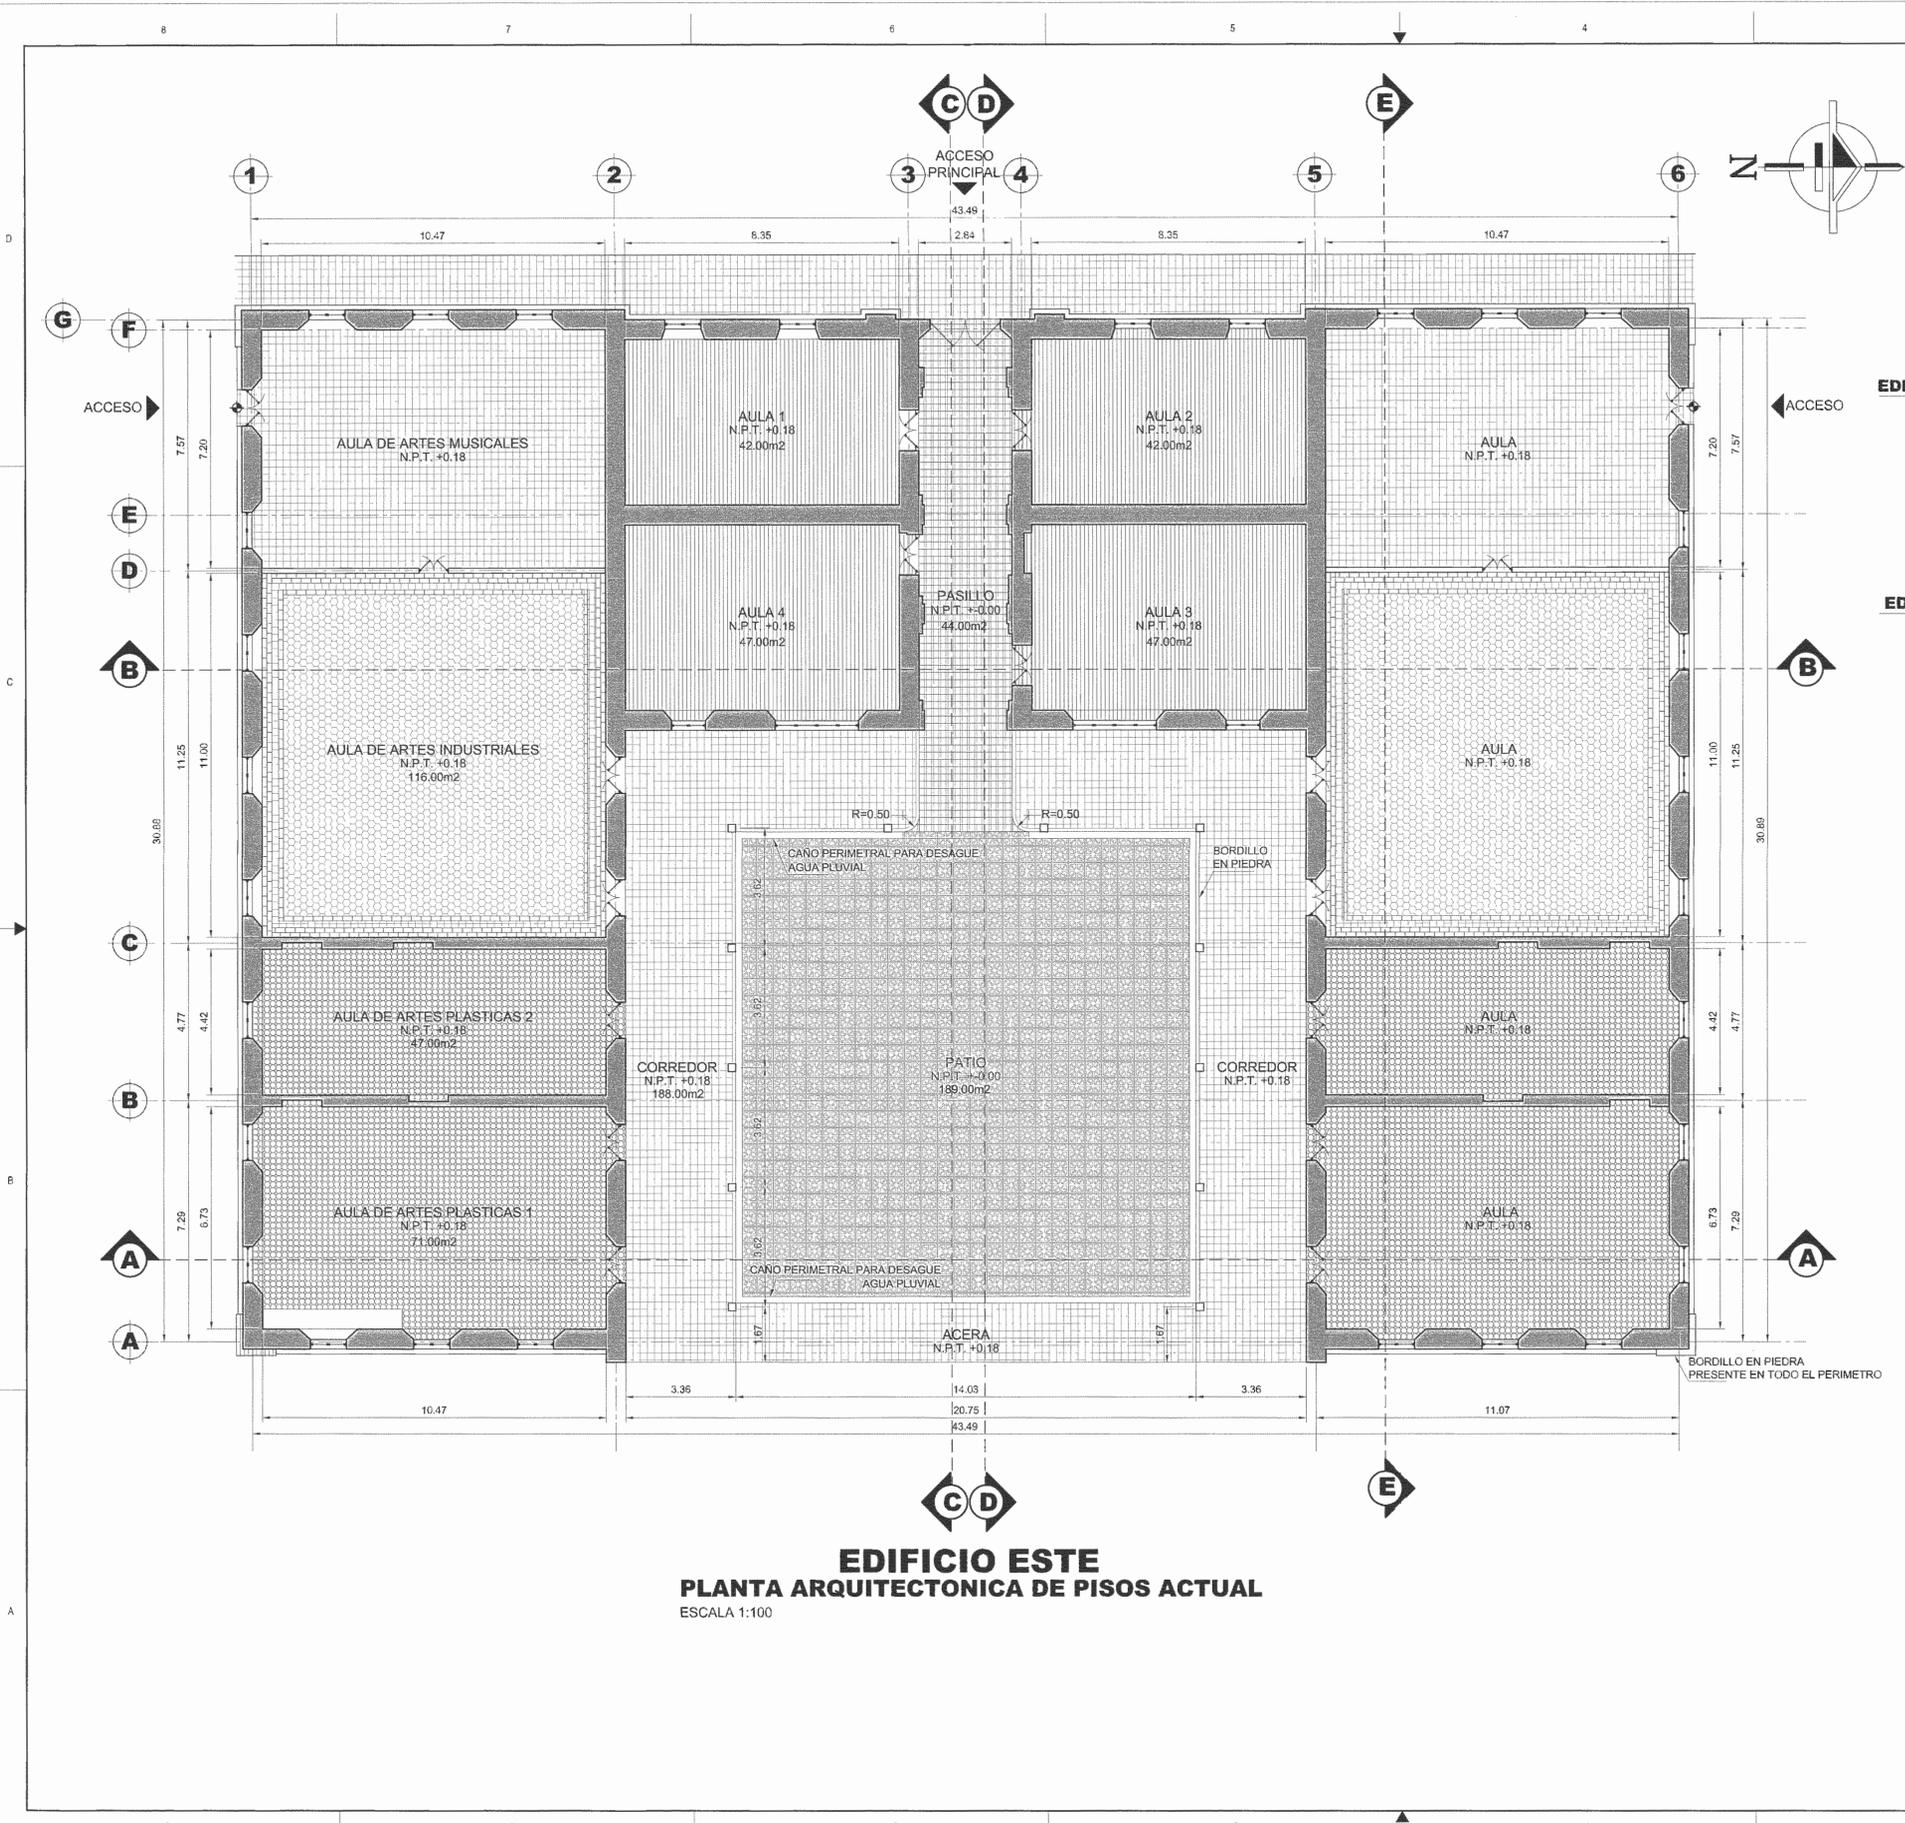
EDIFICIO ESTE
PLANTA ARQUITECTONICA DE PISOS ACTUAL
 ESCALA 1:100

NOTAS SOBRE EL RODAPIE

EL RODAPIE PRESENTA UN 100% DE DAÑOS, DESPRENDIMIENTOS PARCIALES, RUPTURAS SEVERAS Y DAÑOS EN PINTURA. SE RECOMIENDA CAMBIARLO A TOTALIDAD.

TABLA DE PISOS EXISTENTE		
SIMBOLOGIA	DESCRIPCION	UBICACION
[Hatched pattern]	TABLONCILLO DE MADERA DE 2.5x12.5cm	AULA N°1, AULA N°2, AULA N°3 Y AULA N°4
[Dotted pattern]	MOSAICO DE 20x20cm, DECORADO	PASILLO DE ENTRADA
[Cross-hatched pattern]	MOSAICO DE 20x20cm, COLOR AMARILLO Y ROJO	PABELLONES NORTE Y SUR
[Hexagonal pattern]	MOSAICO FORMA HEXAGONOS, COLOR GRIS Y NEGRO	TALLER DE ARTES INDUSTRIALES Y AULA DE COMPUTO
[Stippled pattern]	MOSAICO DE 20x20cm, COLOR GRIS CON ROMBOS ROJOS	AULAS DE CLASES MAGISTRALES, AULA DE ARTES PLASTICAS N°1 Y AULA DE ARTES PLASTICAS N°2
[Solid grey pattern]	LOSETA DE CONCRETO DECORADA	PATIO CENTRAL

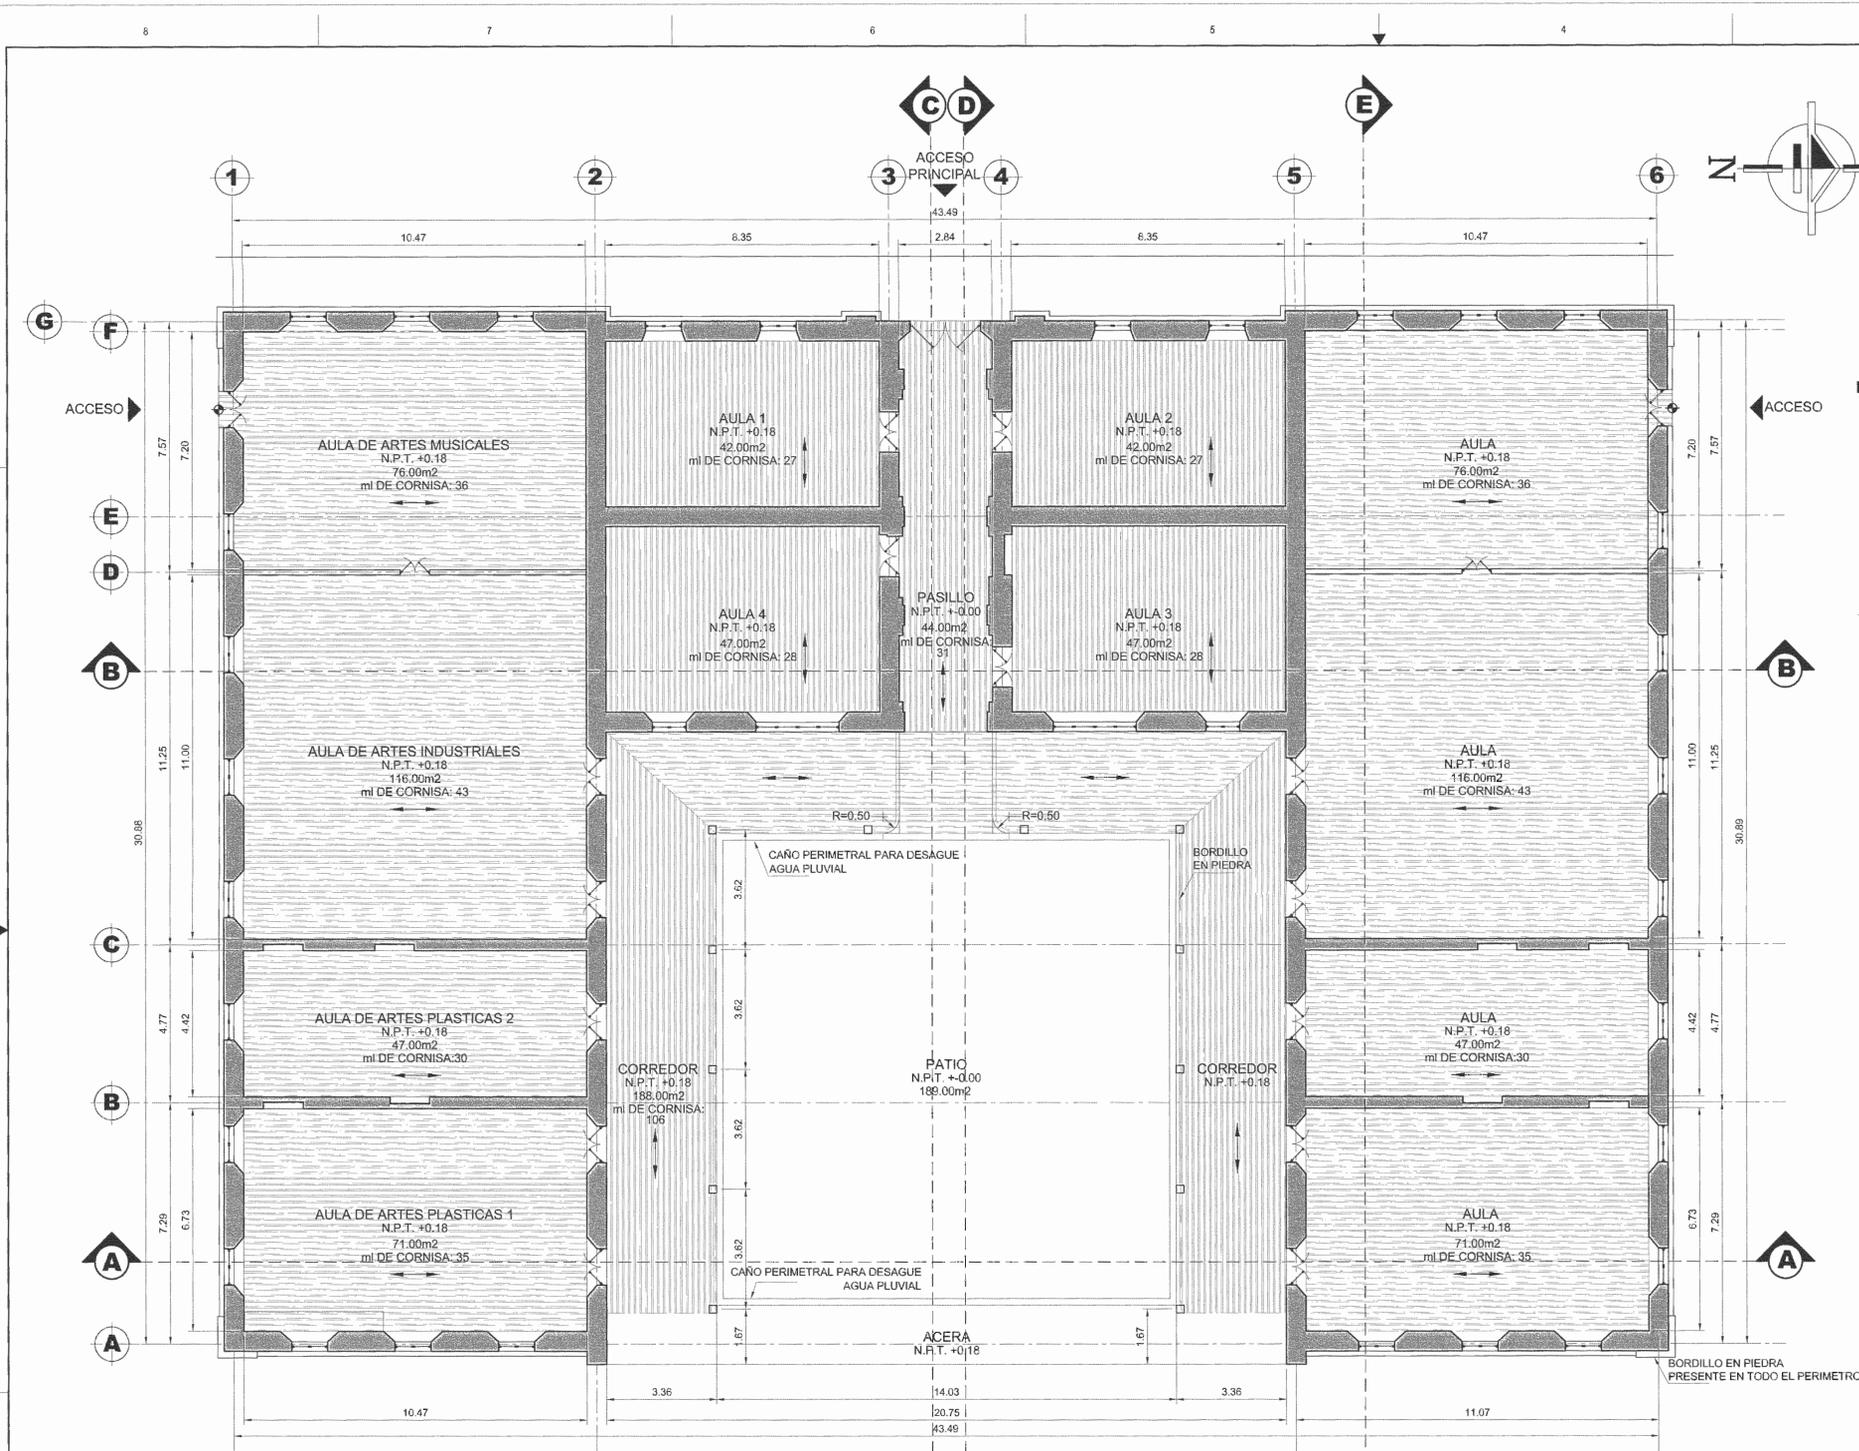
EDIFICIO ESTE
PLANTA ARQUITECTONICA ACTUAL CIELOS Y CORNISAS
 ESCALA 1:100

NOTAS SOBRE CIELOS

- TABILLA DE MADERA DE 1.25x12.5cm, SISTEMA MACHIMBRADO, COLOR BLANCO.
- NINGUNO DE LOS CIELOS ES ORIGINAL.
- EL CIELO PRESENTA DAÑOS PARCIALES A NIVEL DE PERFORACIONES, Y DESPRENDIMIENTOS DE INSTALACIONES ELECTRICAS.
- DESGASTE GENERAL EN PINTURA.
- ACUMULACION DE SUCIEDAD PRODUCTO DE LA CONTAMINACION POR GASES Y SMOCK.
- EXISTEN SECCIONES DE TABILLA DESPRENDIDAS EN LAS AULAS Y LOS ALEROS.
- SE RECOMIENDA SUSTITUCION TOTAL.

NOTAS SOBRE LAS CORNISAS

- CORNISA DE MADERA DE 12.5 cm.
- DESGASTE GENERAL EN PINTURA.
- ACUMULACION DE SUCIEDAD PRODUCTO DE LA CONTAMINACION POR GASES Y SMOCK.
- EXISTEN SECCIONES DE CORNISAS DESPRENDIDAS EN LAS AULAS Y LOS ALEROS.
- SE RECOMIENDA SUSTITUCION TOTAL.

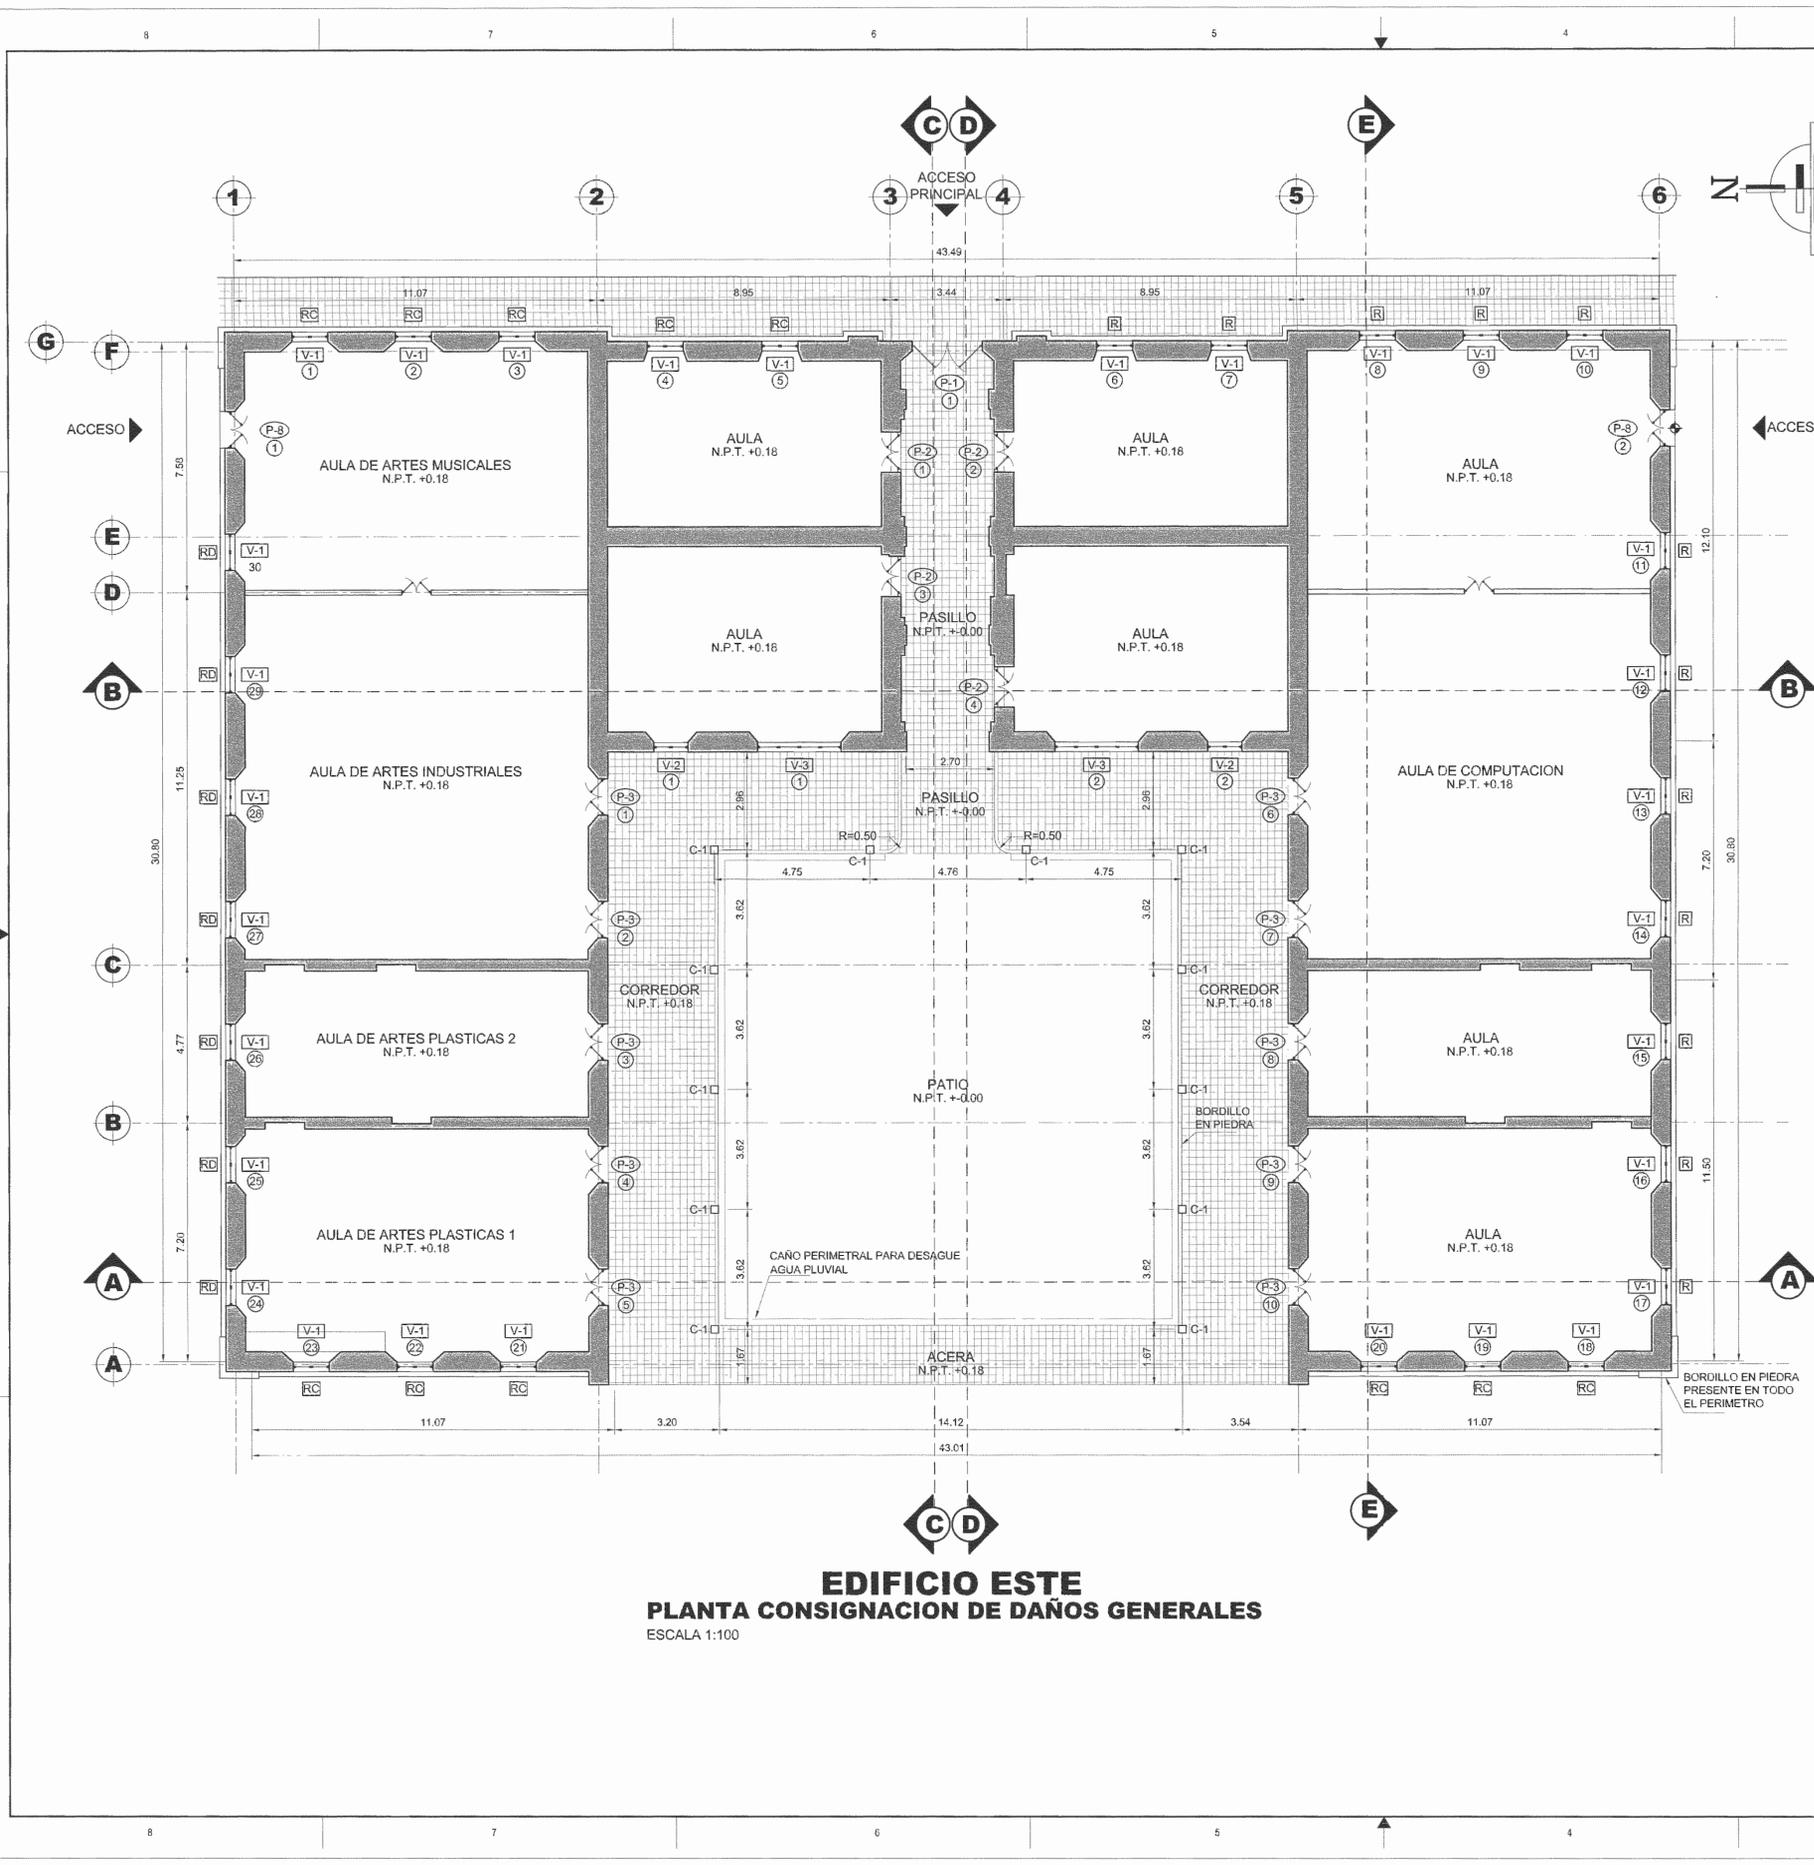
EDIFICIO ESTE
PLANTA CONSIGNACION DE DAÑOS GENERALES
ESCALA 1:100

LOS ELEMENTOS ARQUITECTONICOS COMO PUERTAS, VENTANAS, RESPIRADEROS Y COLUMNAS DEBEN SER TRATADOS INDIVIDUALMENTE POR CATEGORIAS DE DAÑOS. EL 100% DE LOS BORDILLOS, PROCESOS DE ENCOFRADO Y TRATAMIENTO QUIMICO (AVANZO A PRESION) DE SERIE PROCESO DE RESANADO. EL 100% DE LAS PAREDES REQUIERE PROCESO DE "PICA" POR SECTORES PARA DETERMINAR EL NIVEL DE DAÑO Y DESPRENDIMIENTO EN LOS ESPALDOS. ASIMISMO DEBE CONTINUARSE ANALISIS QUIMICO PARA ESTABLECER EL NIVEL DE CONTAMINACION. LAS CONDICIONES ESTRUCTURALES DEL EDIFICIO DEBEN SER ESTABLECIDAS POR UN PROFESIONAL COMPETENTE EN MATERIA DE ESTRUCTURAS Y MANTENIMIENTO. LOS ALCANCES DE ESTA PROYECTA DE ANTERPROYECTO NO ESTIMAN LA CAPACIDAD ESTRUCTURAL DEL EDIFICIO. SE TRATA UNICAMENTE DE UNA PROYECTA DE DISEÑO ARQUITECTONICO. LAS CONDICIONES ELECTRICAS DEL EDIFICIO DEBEN SER ESTABLECIDAS POR UN PROFESIONAL COMPETENTE EN LA MATERIA. LOS ALCANCES DE ESTA PROYECTA DE ANTERPROYECTO NO ESTIMAN EL DISEÑO O LA CABLEACION ELECTRICA PARA EL EDIFICIO. SE TRATA UNICAMENTE DE UNA PROYECTA DE DISEÑO ARQUITECTONICO.

ACTUAL EDIFICIO ESTE
TABLA DE CONSIGNACION DE DAÑOS EN RESPIRADEROS PARA PISO DE MADERA

NOMENCLATURA DEL RESPIRADERO	CANTIDAD	RESERVA DE PISO FALTA EN LOS QUERENOS	QUERENOS SUSTRAYIDOS POR ENCOFRADO	QUERENOS SUSTRAYIDOS PARCIAL CON LANTERNA	DESAGUATE EN EL BORDO	RESANADO GENERAL	REPARACION POR CLASIFICACION CON DAÑOS EN LA PARED	PORCENTAJE DE DAÑOS ESTIMADOS
R	13	X			X	X	X	30%
RC	11	X	X	X	X	X	X	100%
RD	0		X	X	X	X	X	60%

ACTUAL EDIFICIO ESTE
TABLA DE CONSIGNACION DE DAÑOS EN PUERTAS

NOMENCLATURA DE LA PUERTA	CANTIDAD	NUMERO DE IDENTIFICACION DEL DAÑO	VERGAS FALTANTES QUERENOS	QUERENOS SUSTRAYIDOS POR ENCOFRADO	MARCO Y GUARDACORRIEN EN ENCOFRADO QUERENOS	QUERENOS SUSTRAYIDOS PARCIAL CON LANTERNA	DESAGUATE EN EL BORDO	REPARACION GENERAL	REPARACION POR CLASIFICACION CON DAÑOS EN LA PARED	PUERTA TOTAL	PORCENTAJE DE DAÑOS ESTIMADOS
P-1	1	1			X	X	X	X	X		75%
P-2	4	1-2-3-4			X	X	X	X	X		65%
		1-4			X	X	X	X	X		75%
		2-5	X	X	X	X	X	X	X		50%
P-3	10	3	X	X	X	X	X	X	X		100%
		6-7-8-9-10	X	X	X	X	X	X	X	X	
P-8	2	1-2	X	X	X	X	X	X	X		100%

ACTUAL EDIFICIO ESTE
TABLA DE CONSIGNACION DE DAÑOS EN VENTANAS

NOMENCLATURA DE LA VENTANA	CANTIDAD	NUMERO DE IDENTIFICACION DEL DAÑO	VERGAS FALTANTES QUERENOS	MANCHAS DE PROFUNDIDAD QUERENOS	MANCHAS DE PROFUNDIDAD QUERENOS	ELIMINACION DE QUERENOS	DESAGUATE EN EL BORDO	REPARACION GENERAL	REPARACION POR CLASIFICACION CON DAÑOS EN LA PARED	VENTANA CLASIFICADA A TOTALIDAD O CON DAÑO AL 50%	PORCENTAJE DE DAÑOS ESTIMADOS	
V-1	30	1-2-3-4-5-6-7-8-10-13-15-16-18-20-21-22-23			X	X	X	X	X		60%	
		8-11-12-14-17-19	X	X	X	X	X	X	X		80%	
		24-25-28	X	X	X	X	X	X	X	X		100%
		27-28-29-30	X	X	X	X	X	X	X	X		100%
V-2	2	1	X	X	X	X	X	X	X		90%	
		2	X	X	X	X	X	X	X		80%	
V-3	2	1	X	X	X	X	X	X	X		60%	
		2	X	X	X	X	X	X	X		60%

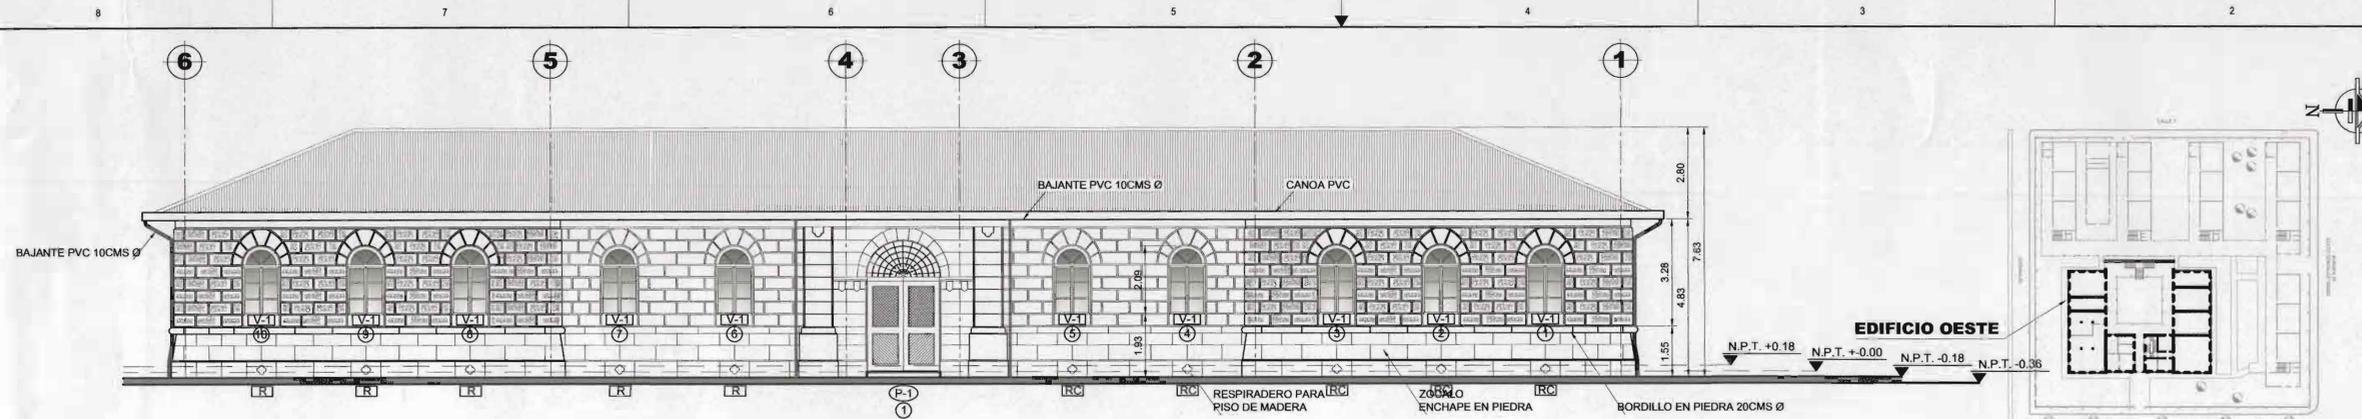
**EDIFICIO ESTE
FACHADA OESTE CONSIGNACION DE DAÑOS**
ESCALA 1:100

- FACHADA ESTE: PRESENTA DAÑOS POR HUMEDAD Y LOS MISMOS DAÑOS DESCRITOS EN LA FACHADA SUR, SE RECOMIENDA INTERVENCION AL 80%.
- FACHADA OESTE: PRESENTA DAÑOS POR HUMEDAD, DESPRENDIMIENTOS PARCIALES DE ALMOHADILLADOS Y DESGASTE EN REPELLOS Y PINTURA.
- PORCENTAJES DE DAÑOS PRECISOS DEBEN ESTABLECERSE MEDIANTE ANALISIS QUIMICO.

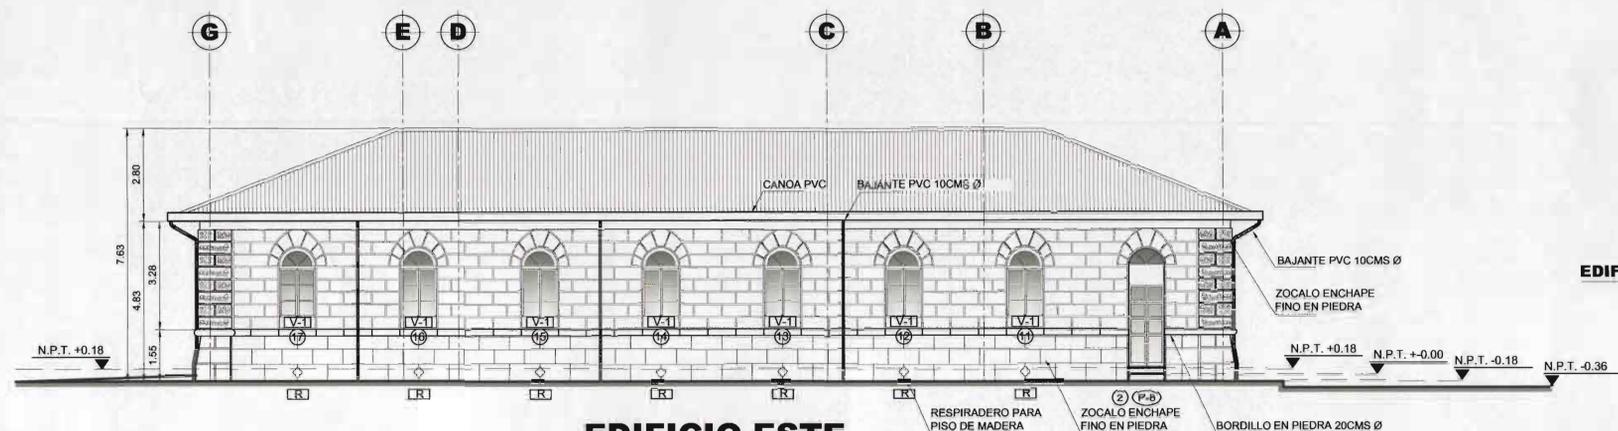
EDIFICIO ESTE
FACHADA NORTE CONSIGNACION DE DAÑOS
 ESCALA 1:100

- FACHADA SUR: PRESENTA UN 100% DE DAÑOS A NIVEL DE DESPRENDIMIENTOS DE MATERIAL, EXPOSICION DE LADRILLO, PERDIDAS PARCIALES Y TOTALES DE REPELLOS Y PINTURA EN GENERAL. ES RECOMENDABLE LA INTERVENCION Y CONSTRUCCION A TOTALIDAD.
- FACHADA NORTE: PRESENTA DAÑOS A NIVEL DEL 80%. VER LEVANTAMIENTO FOTOGRAFICO.
- PORCENTAJES DE DAÑOS PRECISOS DEBEN ESTABLECERSE MEDIANTE ANALISIS QUIMICO.

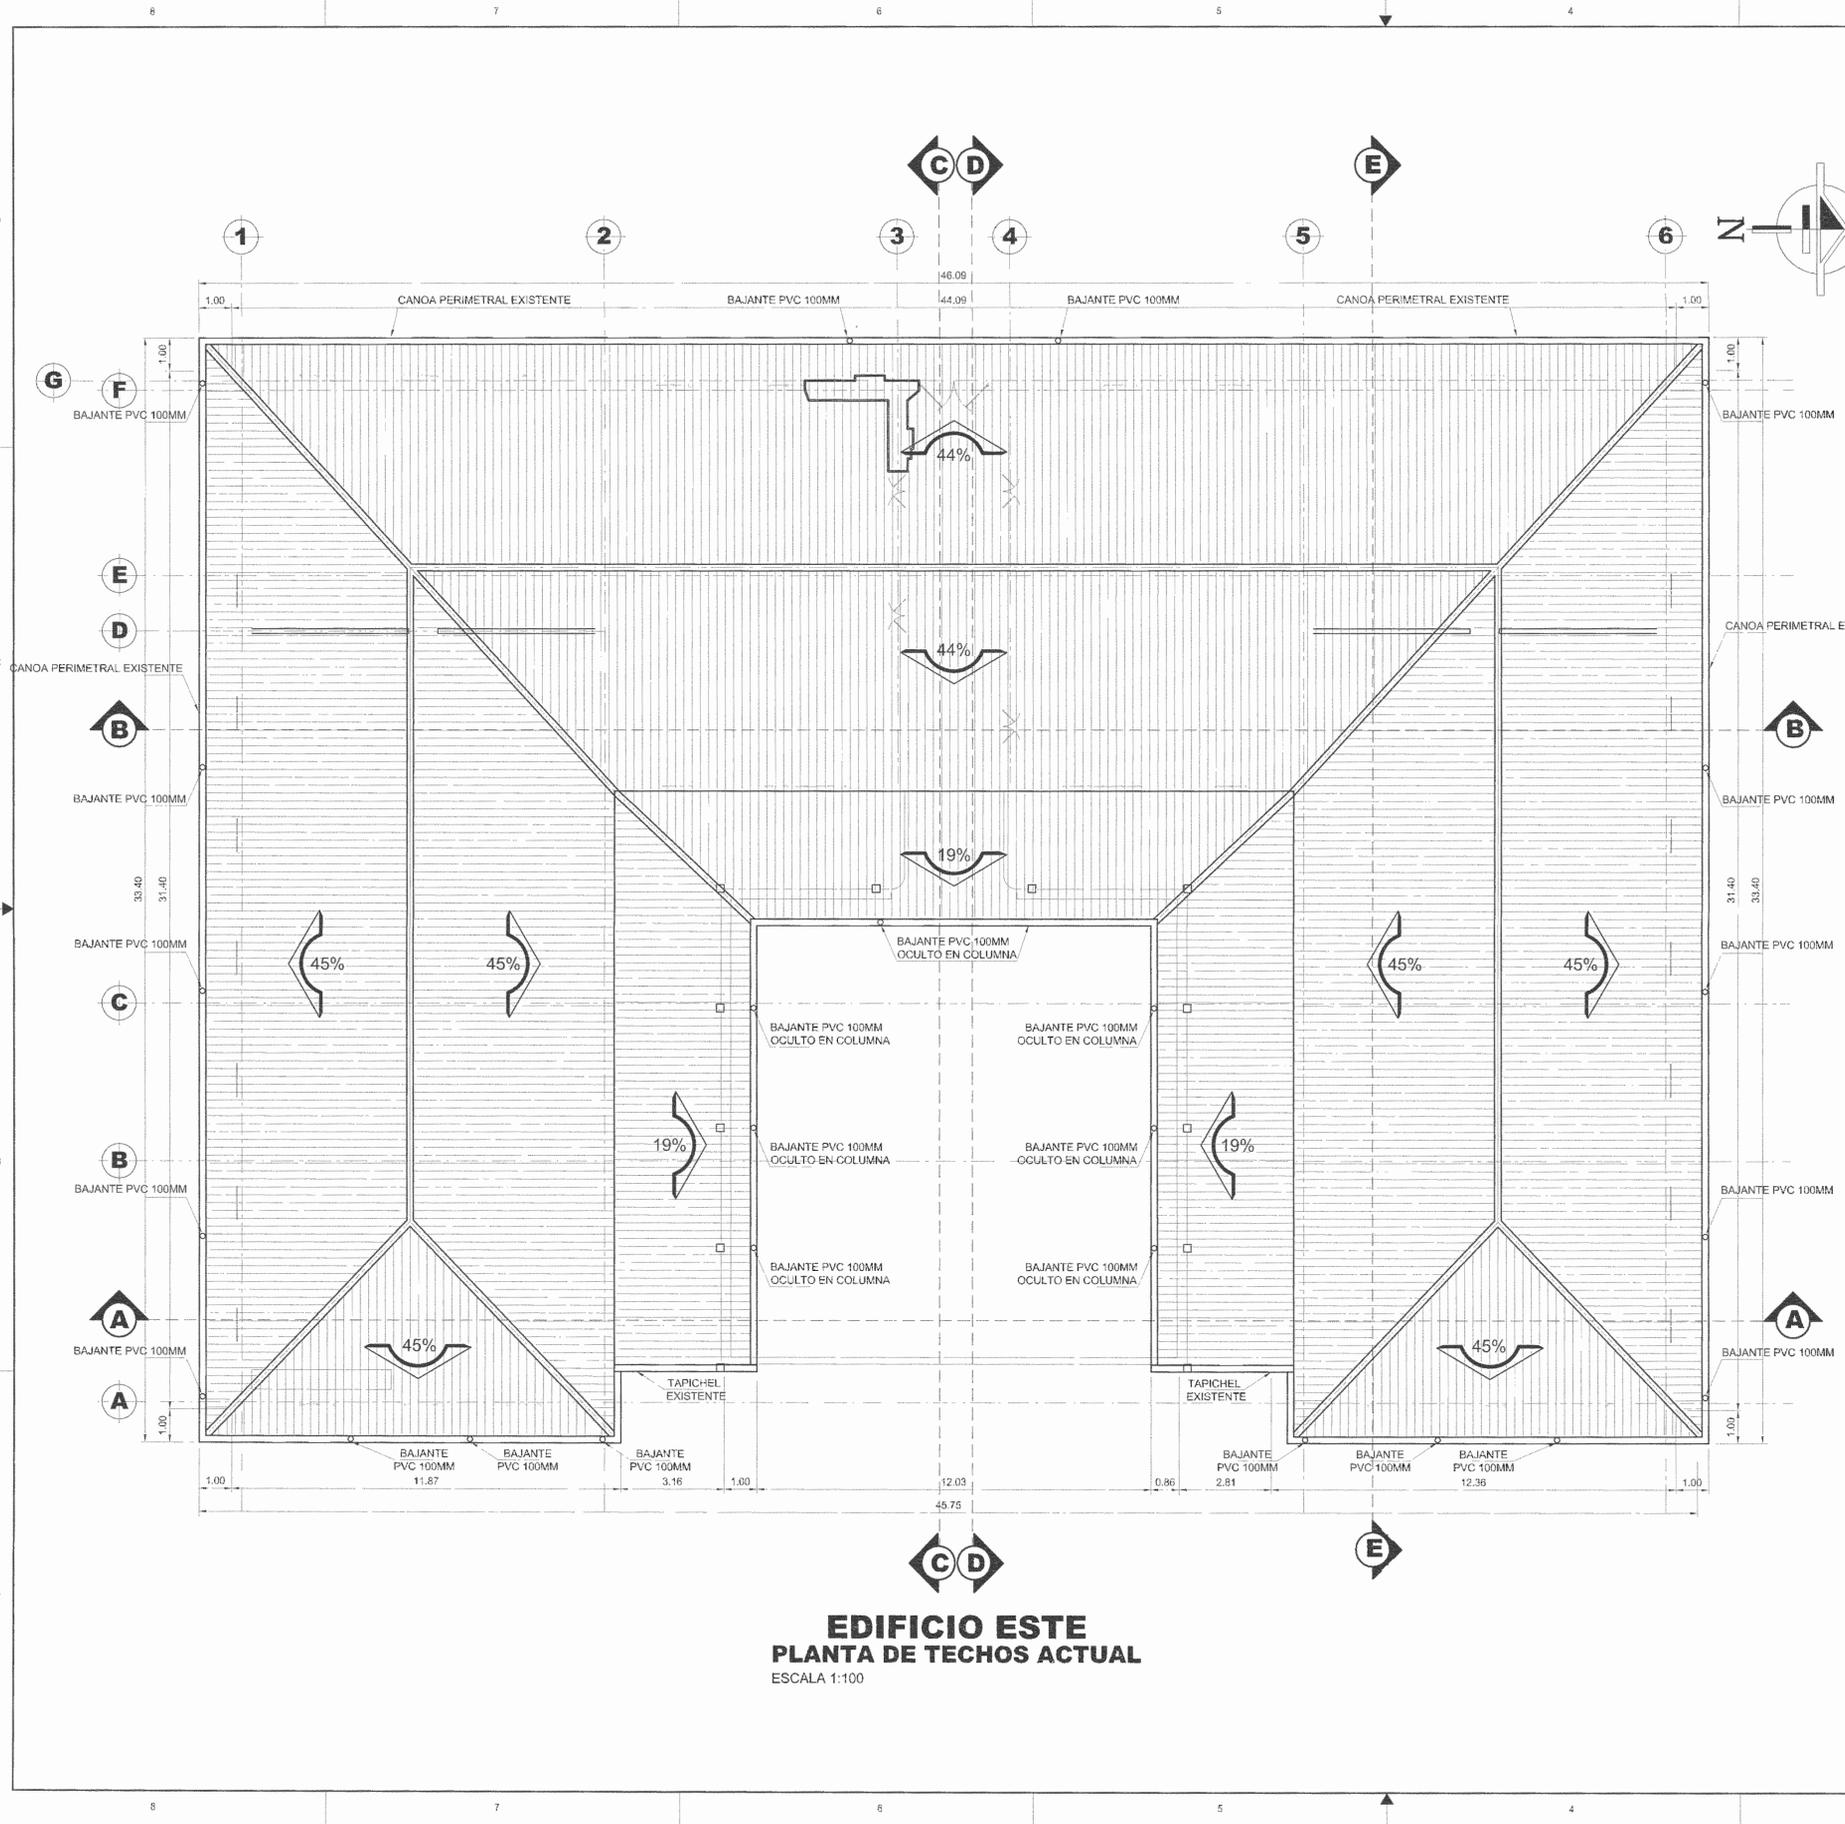
EDIFICIO ESTE
PLANTA DE TECHOS ACTUAL
 ESCALA 1:100

NOTAS

COMPOSICION DE TECHO:
 -CUBIERTA: LAMINA DE HG-ONDULADA, COLOR BLANCO, PRESENTA
 DESGASTE Y CORROSION SECTORIZADA.
 -PARA LA PROPUUESTA DE ANTEPROYECTO, SE PLANTEA LA
 DEMOLICION A TOTALIDAD DE ESTA ESTRUCTURA DE TECHO ASI
 COMO LA CUBIERTA.
