PLANTA DE ESTADO ACTUAL DE RAMPAS EXISTENTES

proyecto : MEJORAS PARA ADECUACIÓN A LEY 7600

propietario : MUSEO NACIONAL DE COSTA RICA

contenidos : PLANTA DE ESTADO ACTUAL DE RAMPAS EXISTENTES DETALLES TÍPICOS DE RAMPAS EXISTENTES

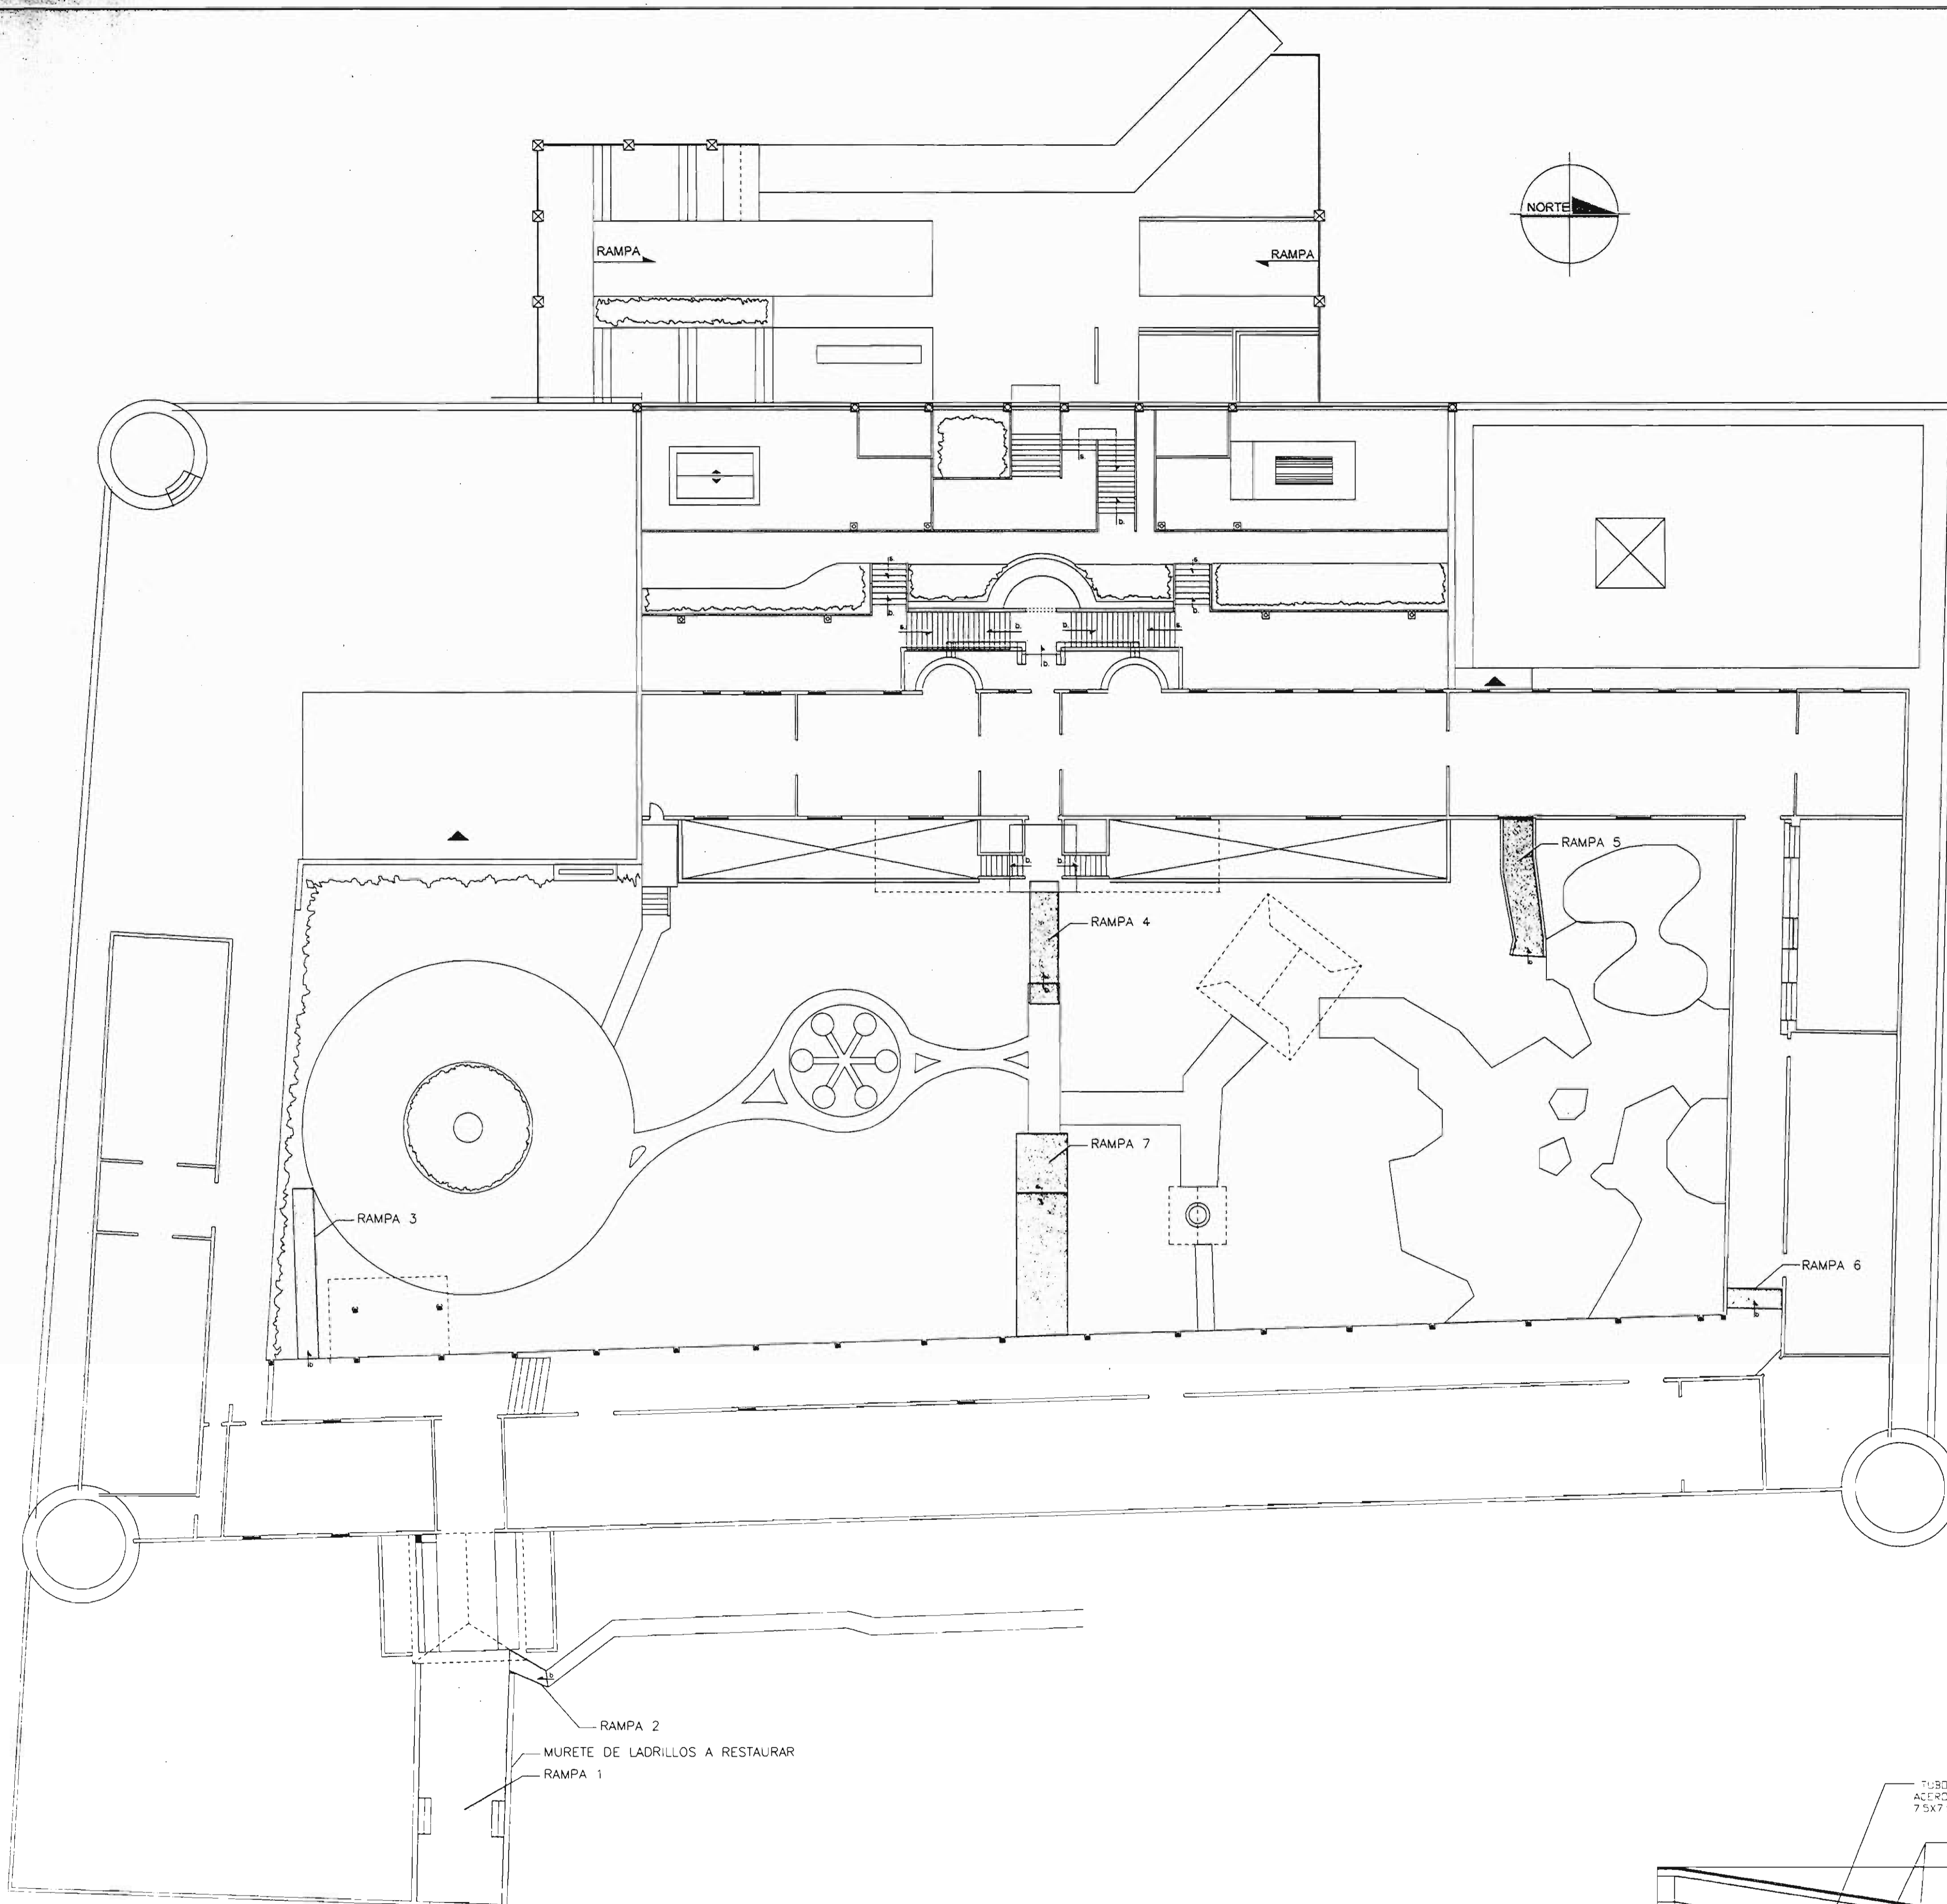
DAÑOS	ESTADO ACTUAL DE LA RAMPA
RAMPA 1 MURO DE CONTENSION DAÑADO	RAMPA DE CONCRETO, BUEN ESTADO
RAMPA 2 CIZAS ABIERTAS, NO TIENE PASAMANOS	RAMPA DE CONCRETO, BUEN ESTADO
RAMPA 3 SUPERFICIE COLAPSADA, INESTABILIDAD NO TIENE BARANDALES	ESTADO ACTUAL ESTRUCTURA METALICA (2RT) PISO LAS PTA DIAMANTE EN CABERIAS PASAMANOS TUBO 50mm
RAMPA 4 SUPERFICIE COLAPSADA PENDIENTE DE LA RAMPA INADECUADA	PARCIALMENTE PISO CON LAS CABERIAS DE LAMINA DE HIERRO
RAMPA 5 NO TIENE PASAMANOS	RAMPA DE CONCRETO, BUEN ESTADO
RAMPA 6 SUPERFICIE COLAPSADA ESTRUCTURA INTERNA EN MAL ESTADO	ESTRUCTURA DE MADERA SUPERFICIE DE PLYWOOD ACABADO DE ALFOMBRA
RAMPA 7 RAMPA DE CONCRETO, BUEN ESTADO	RAMPA DE CONCRETO, BUEN ESTADO
RAMPA 8	RAMPA A CONSTRUIR, VER PROPUESTA
RAMPA 9	RAMPA A CONSTRUIR, VER PROPUESTA
