- LAMINA N°1 LOCALIZACION, UBICACION, CONTENIDO
- LAMINA N°2 PLANTA ARQUITECTONICA
- LAMINA N°3 PLANTA DE TECHOS Y RED PLUVIAL, FACHADA PRINCIPAL
- LAMINA N°4 PLANTA ESTRUCTURAL DE TECHOS, CORTE LONGITUDINAL
- LAMINA N°5 DET DE CERCHAS
- LAMINA N°6 PLANTA MECANICA
- LAMINA N°7 DET. MECANICOS
- LAMINA N°8 PLANTA ESTRUCTURAL DE COLUMNAS, DETALLES
- LAMINA N°9 DETALLES
- LAMINA N°10 PLANTA ELECTRICA.

ORPC		
PROYECTO REMODELACION MERCADO MORA.		
PROPIEDAD MUNICIPALIDAD de MORA		
PROVINCIA SAN JOSE	CANTON MORA	DISTRITO COLON
DIBUJO 6.S.C		
PROFESIONAL RESPONSABLE ING LUIS PABLO CASCANTE GH FIRMA <i>Luis Pablo Cascante</i> N° IC 10744		
PROFESIONAL RESPONSABLE DIRECCION TECNICA ING LUIS PABLO CASCANTE GH FIRMA <i>Luis Pablo Cascante</i> N° IC 10744		
INFORMACION REGISTRO PUBLICO PROPIEDAD MUNICIPALIDAD DE MORA N° CATASTRO S.J 883378 89 SITAS 53713		
CON TENIDO EN LAMINA		
ESCALA INDICADA	FECHA OCT. 02	LAMINA 1 / 10

PROYECTO: **DISPOSICION SANITARIA DE AGUAS RESIDUALES MERCADO DE CIUDAD COLON**

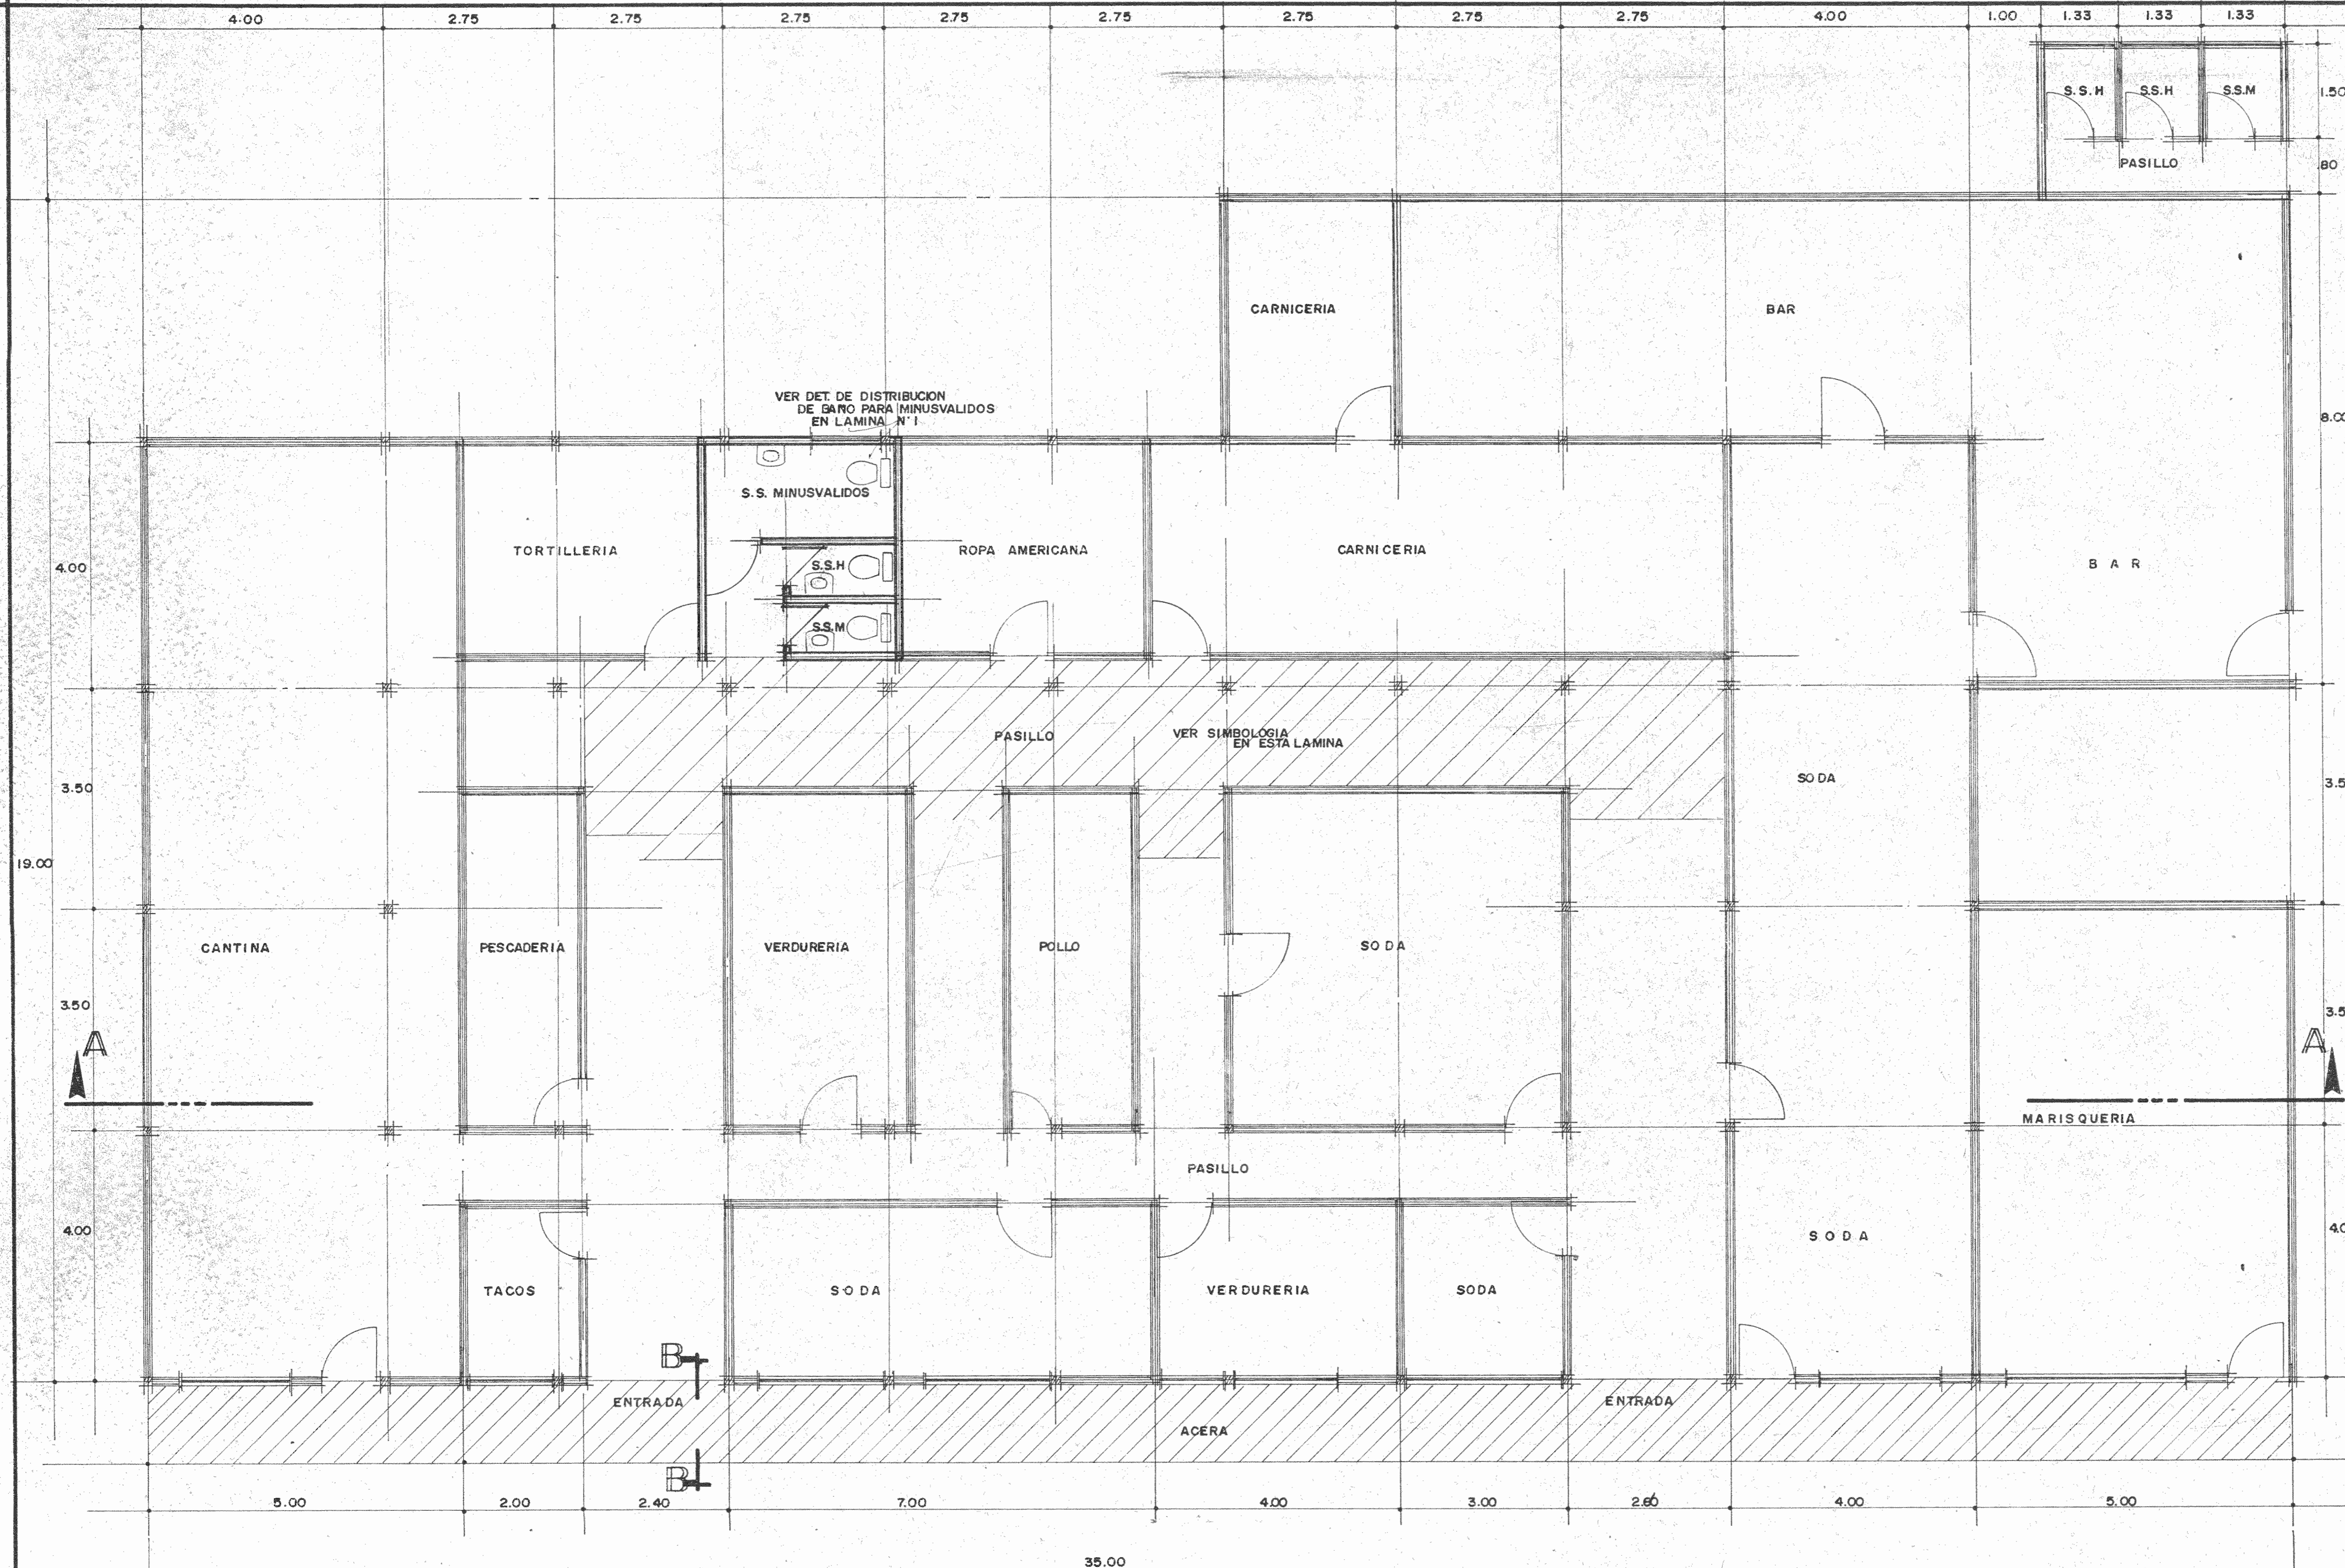
PLANTA DE DISTRIBUCION ARQUITECTONICA esc 1:50

SIMBOLOGIA DE PISO	
	PISO DE LOSA DE CONCRETO EXISTENTE EN BUEN ESTADO
	PISO DE LOSA DE CONCRETO EXISTENTE EN MAL ESTADO A SUSTITUIR CON CONCRETO LAVADO DE 7.5cm

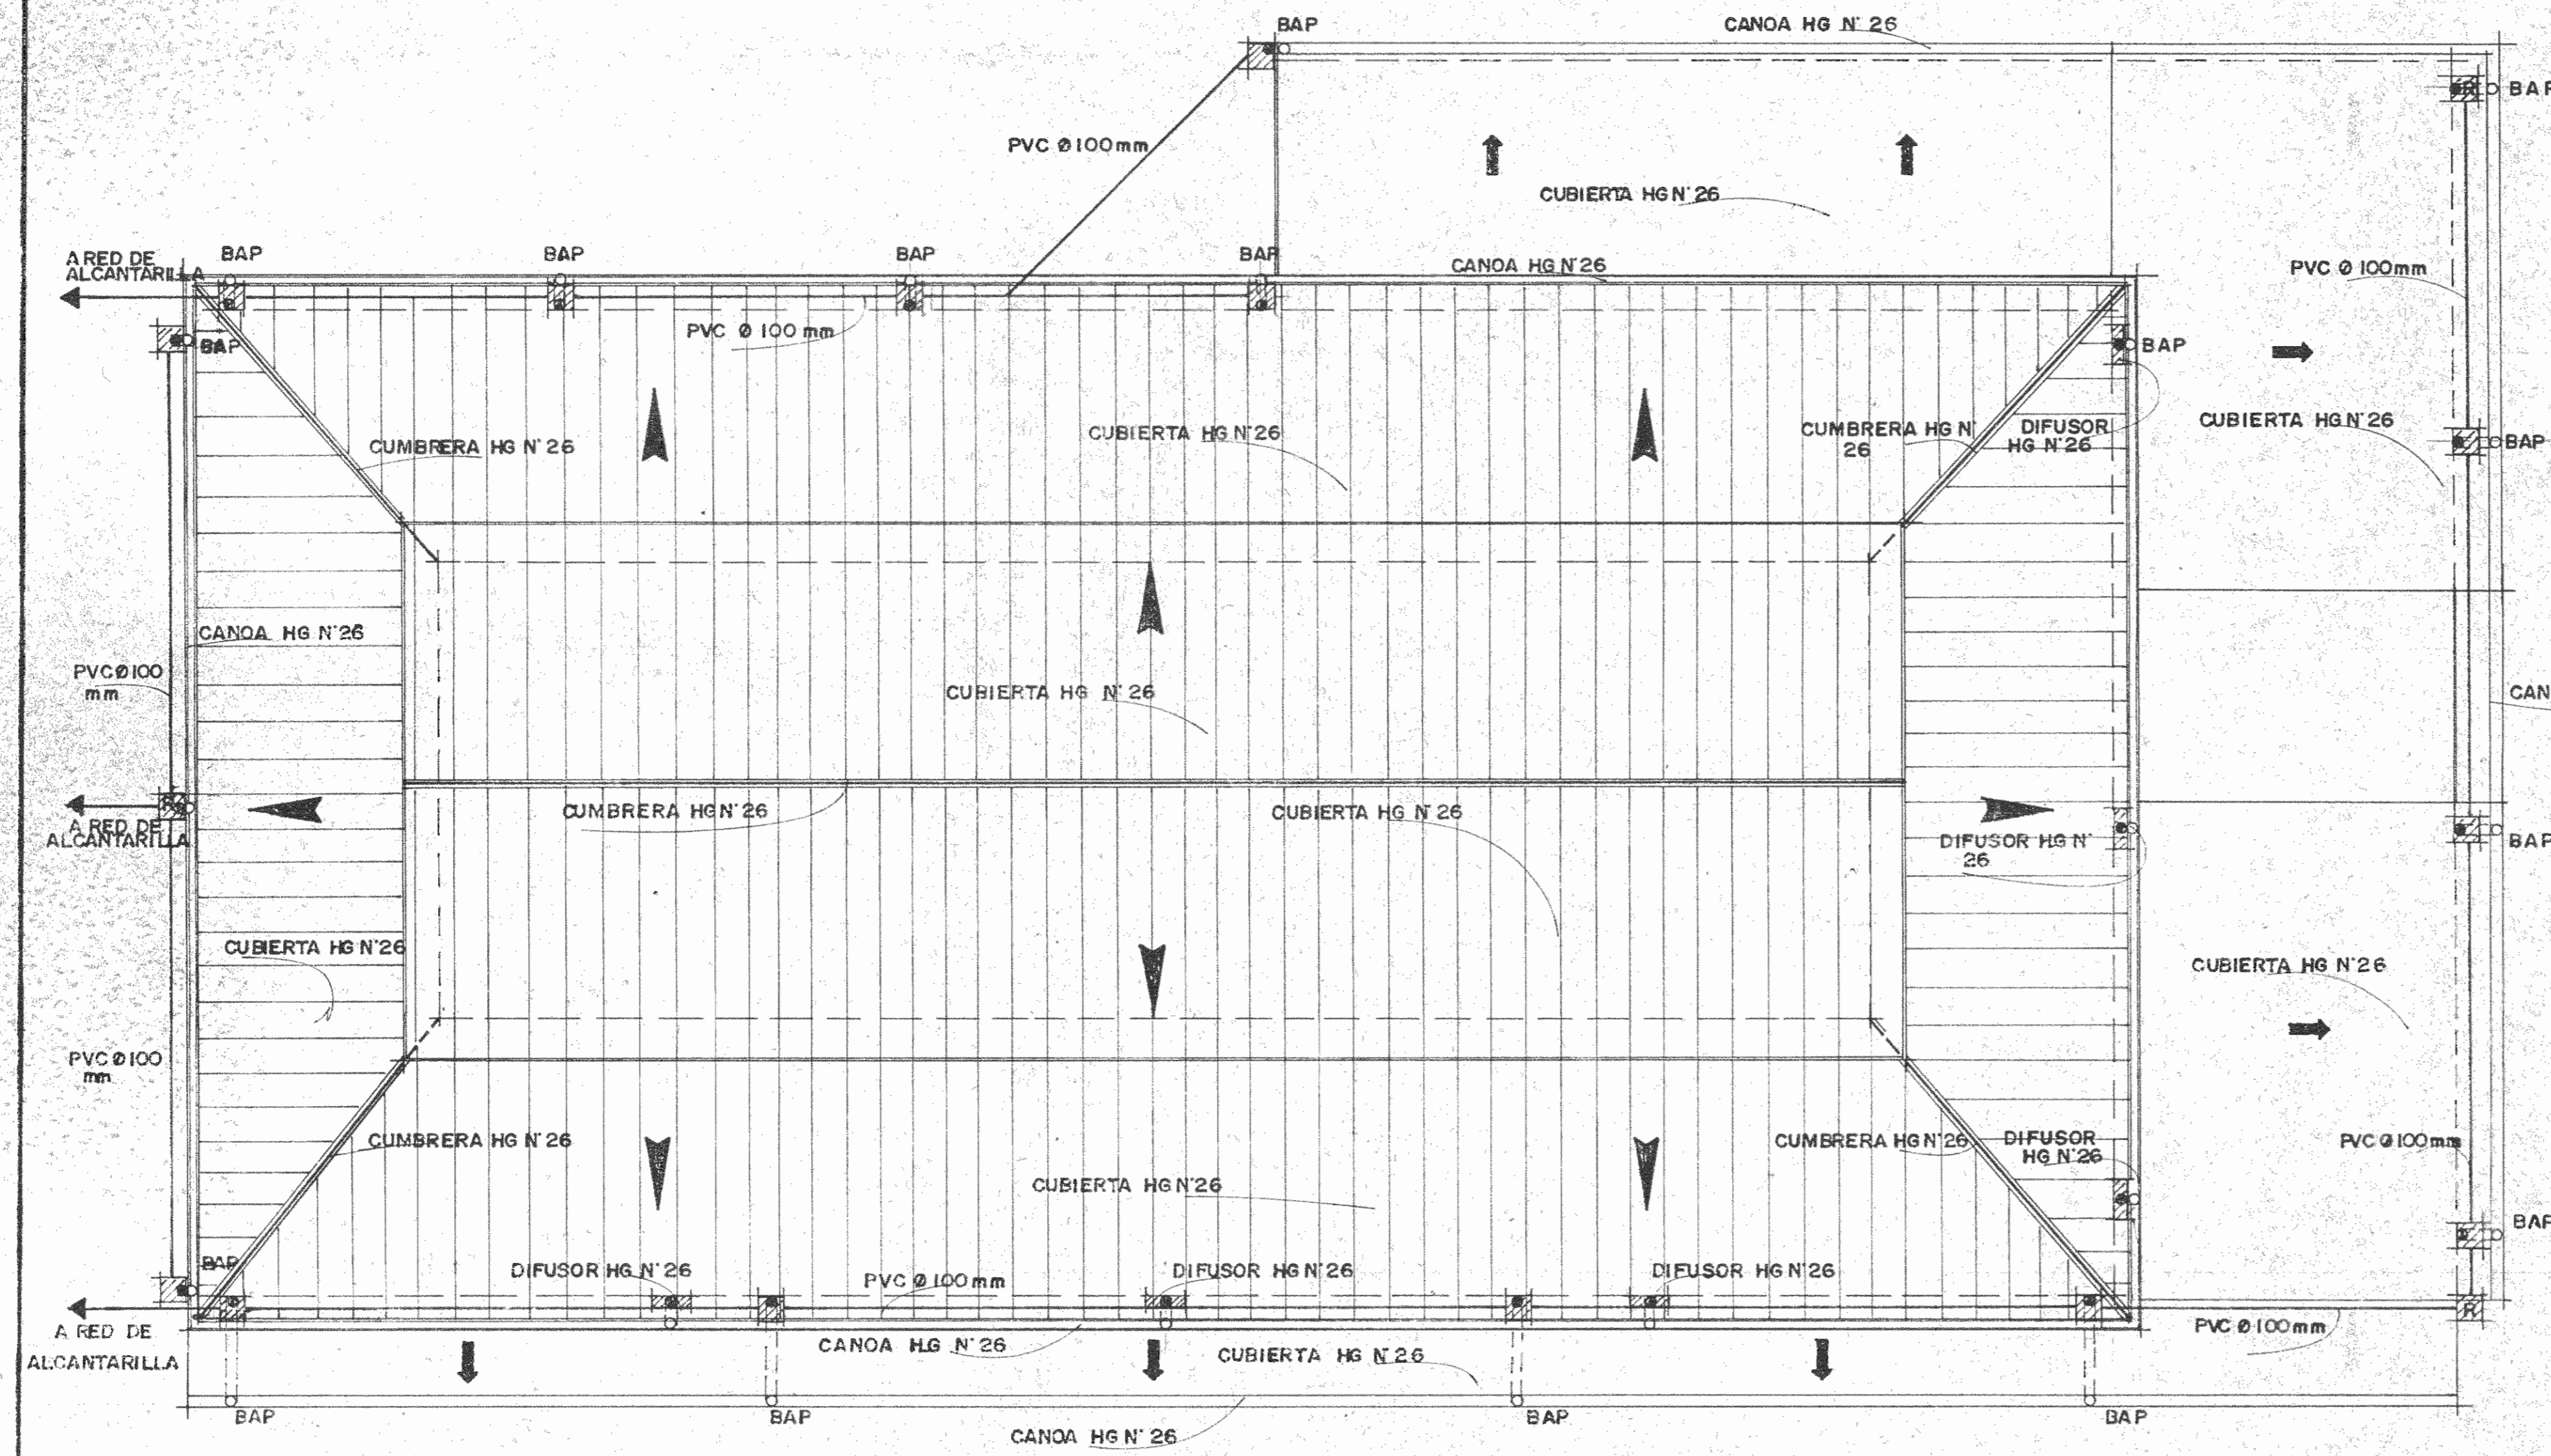
PLANTA DE TECHOS Y RED PLUVIAL A RECONSTRUIR. esc 1.75

- 1 Se colocara toda la cubierta nueva en lamina HG N° 26 de igual manera cumbreras y botaguas
- 2 Se colocaran canoas y bajantes nuevos en HG N° 26
- 3 Se construiran cajas de registro

B.A.P	BAJANTE DE AGUA PLUVIAL
[Symbol]	DIFUSOR HG N° 26 DE 30 x 15 cm
[Symbol]	CAJA DE REGISTRO DE 30 x 30

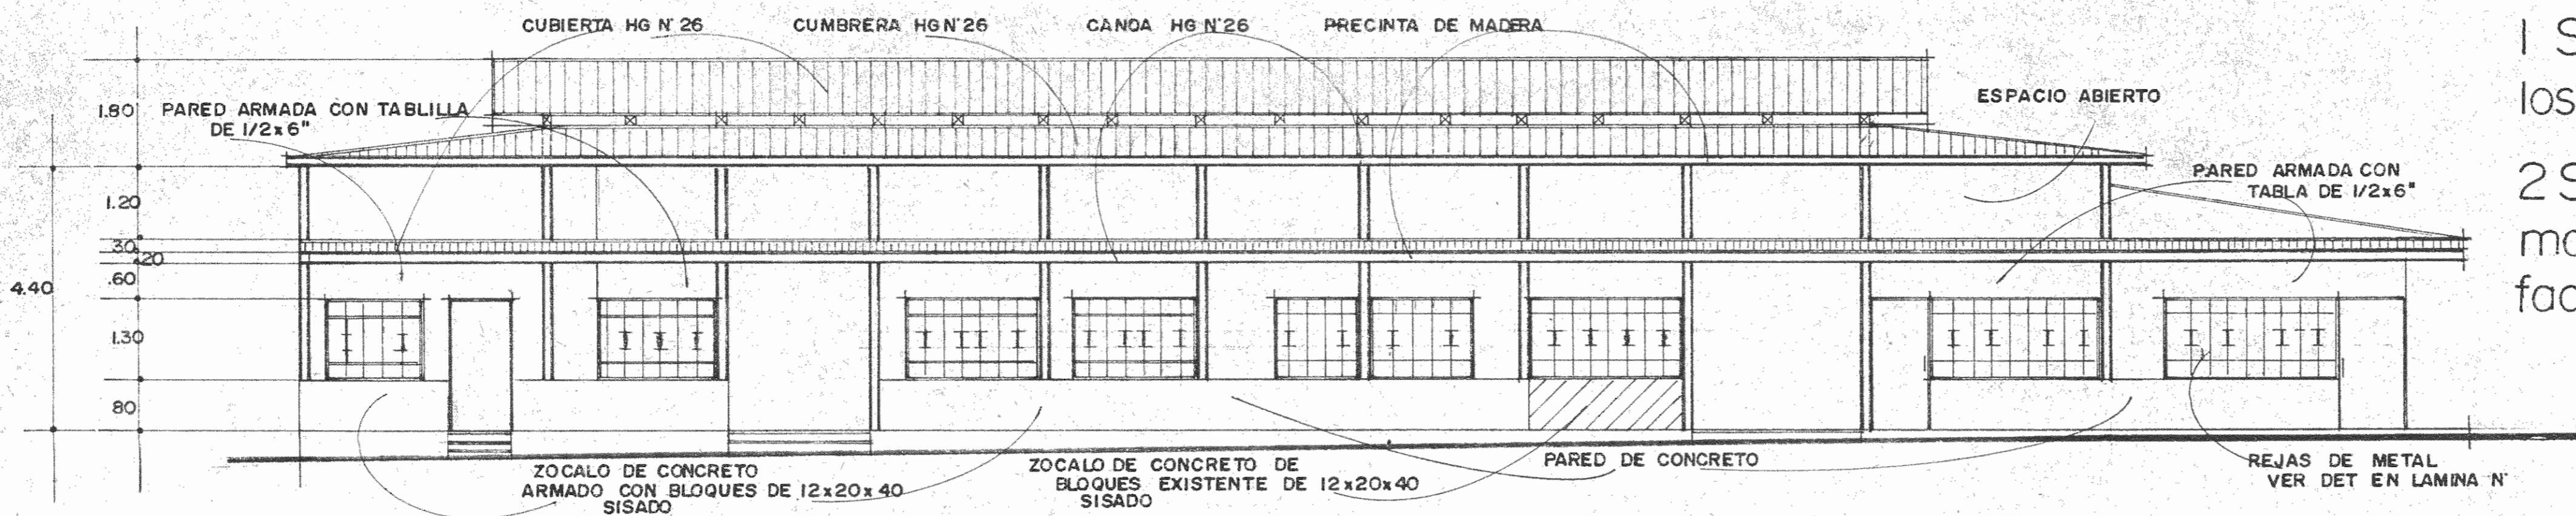
ELEVACION PRINCIPAL A RESTAURAR esc 1.75

- 1 Se colocaran rejas en todos los buques de ventanas
- 2 Se cambiara todo el material de cubierta de la fachada.

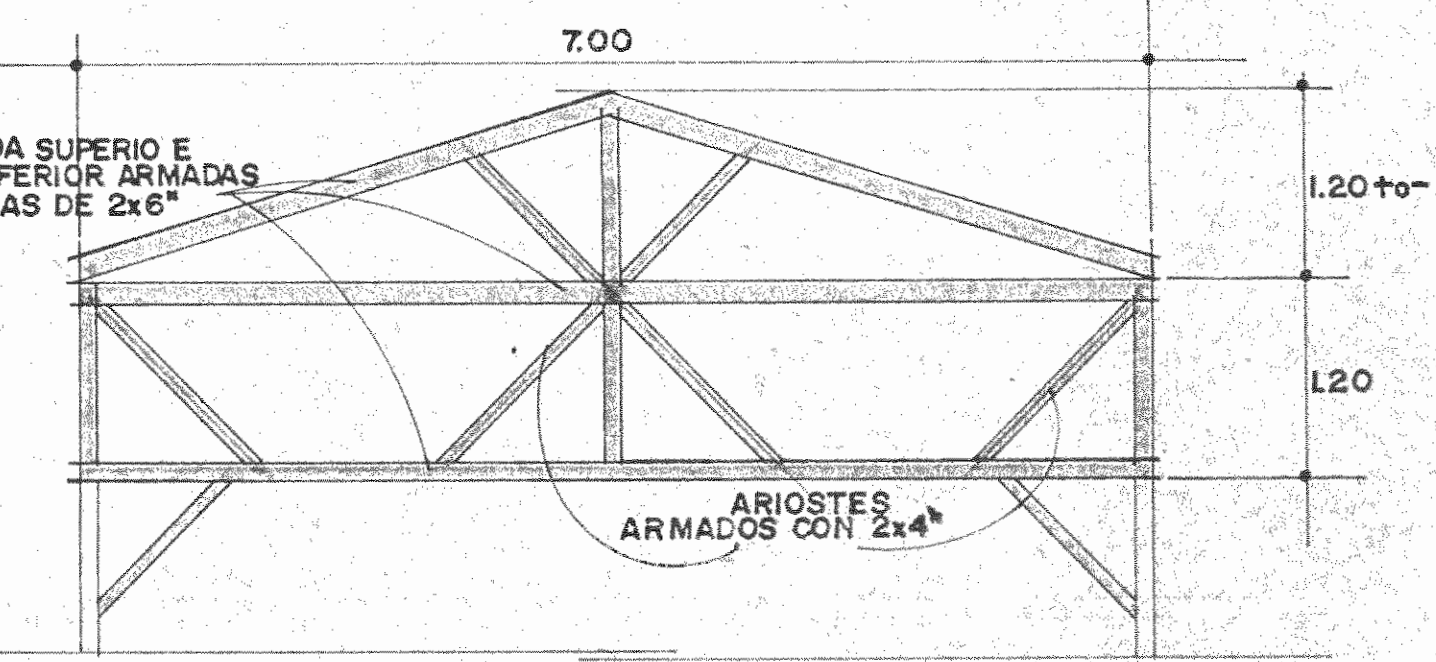
DET. DE CERCHA N'5,7 A CONSTRUIR sin esc

NOTA.  
SE CONSTRUIRAN USANDO  
EL MATERIA QUE SE PUEDE  
DEPENDIENDO DE SU ESTADO

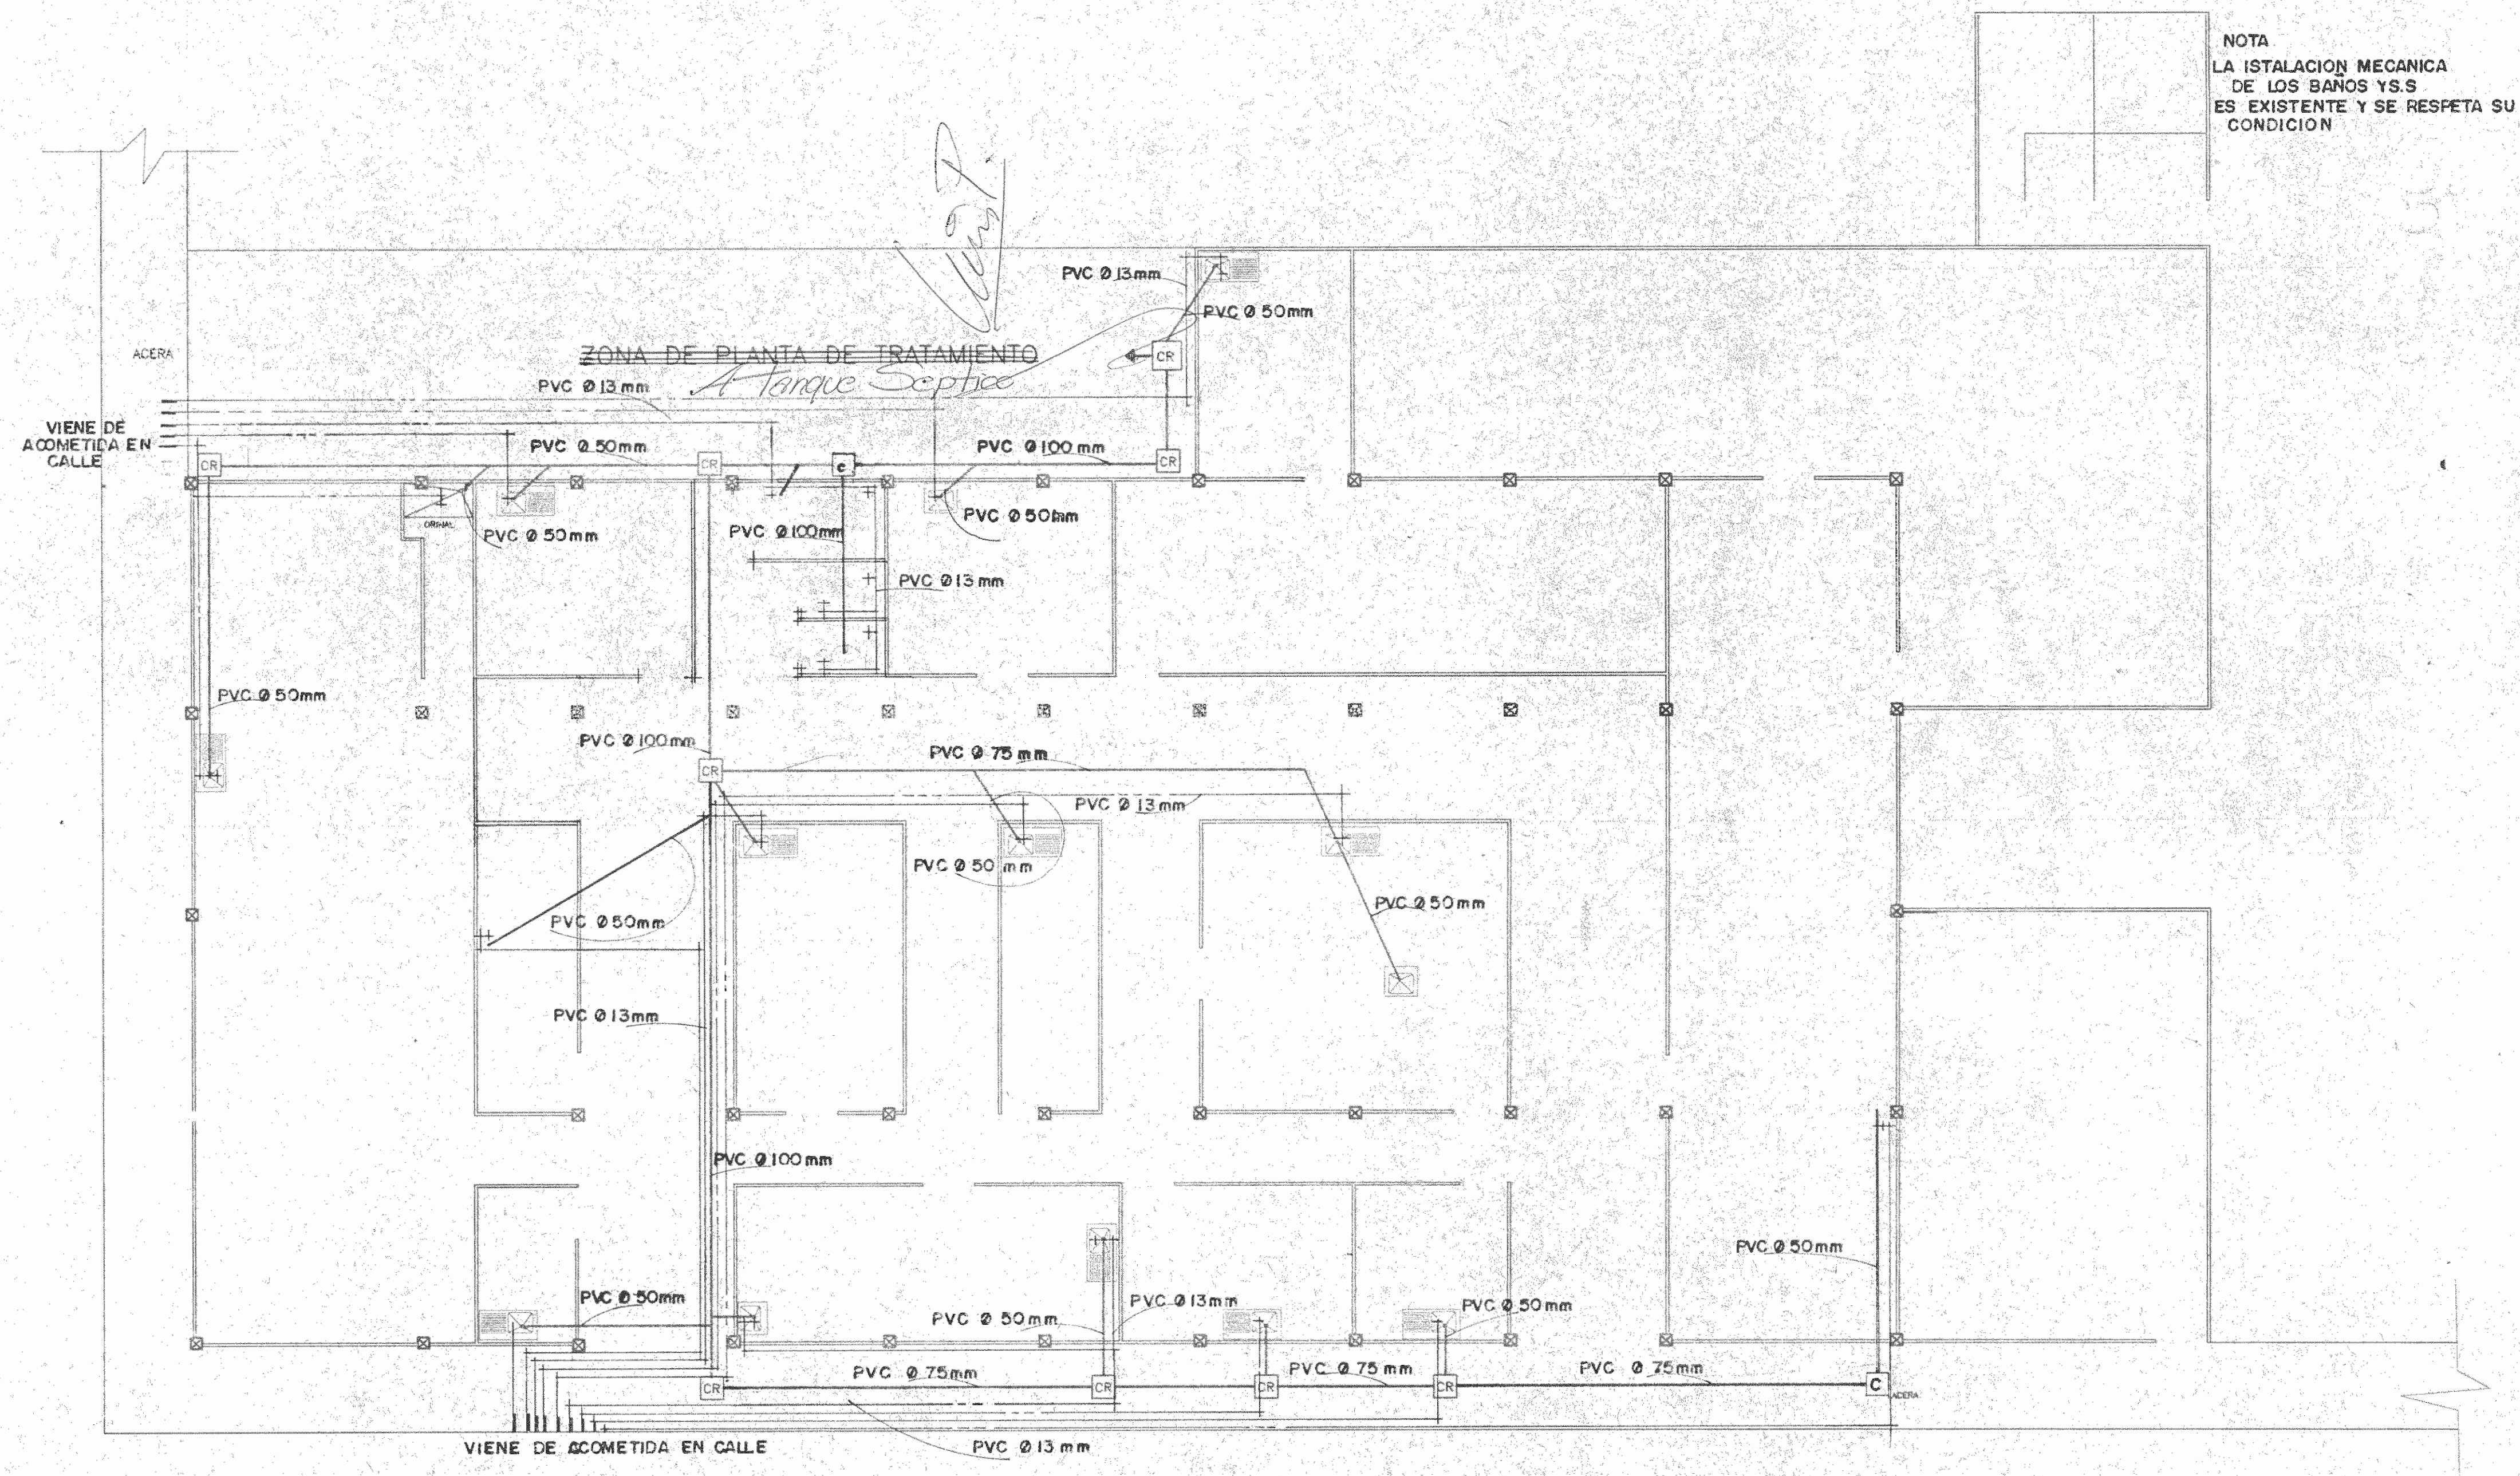
PLANTA DE DISTRIBUCION MECANICA A CONSTRUIR esc.1:75

NOTA  
 LA INSTALACION MECANICA  
 DE LOS BAÑOS Y S.S.  
 ES EXISTENTE Y SE RESPETA SU  
 CONDICION

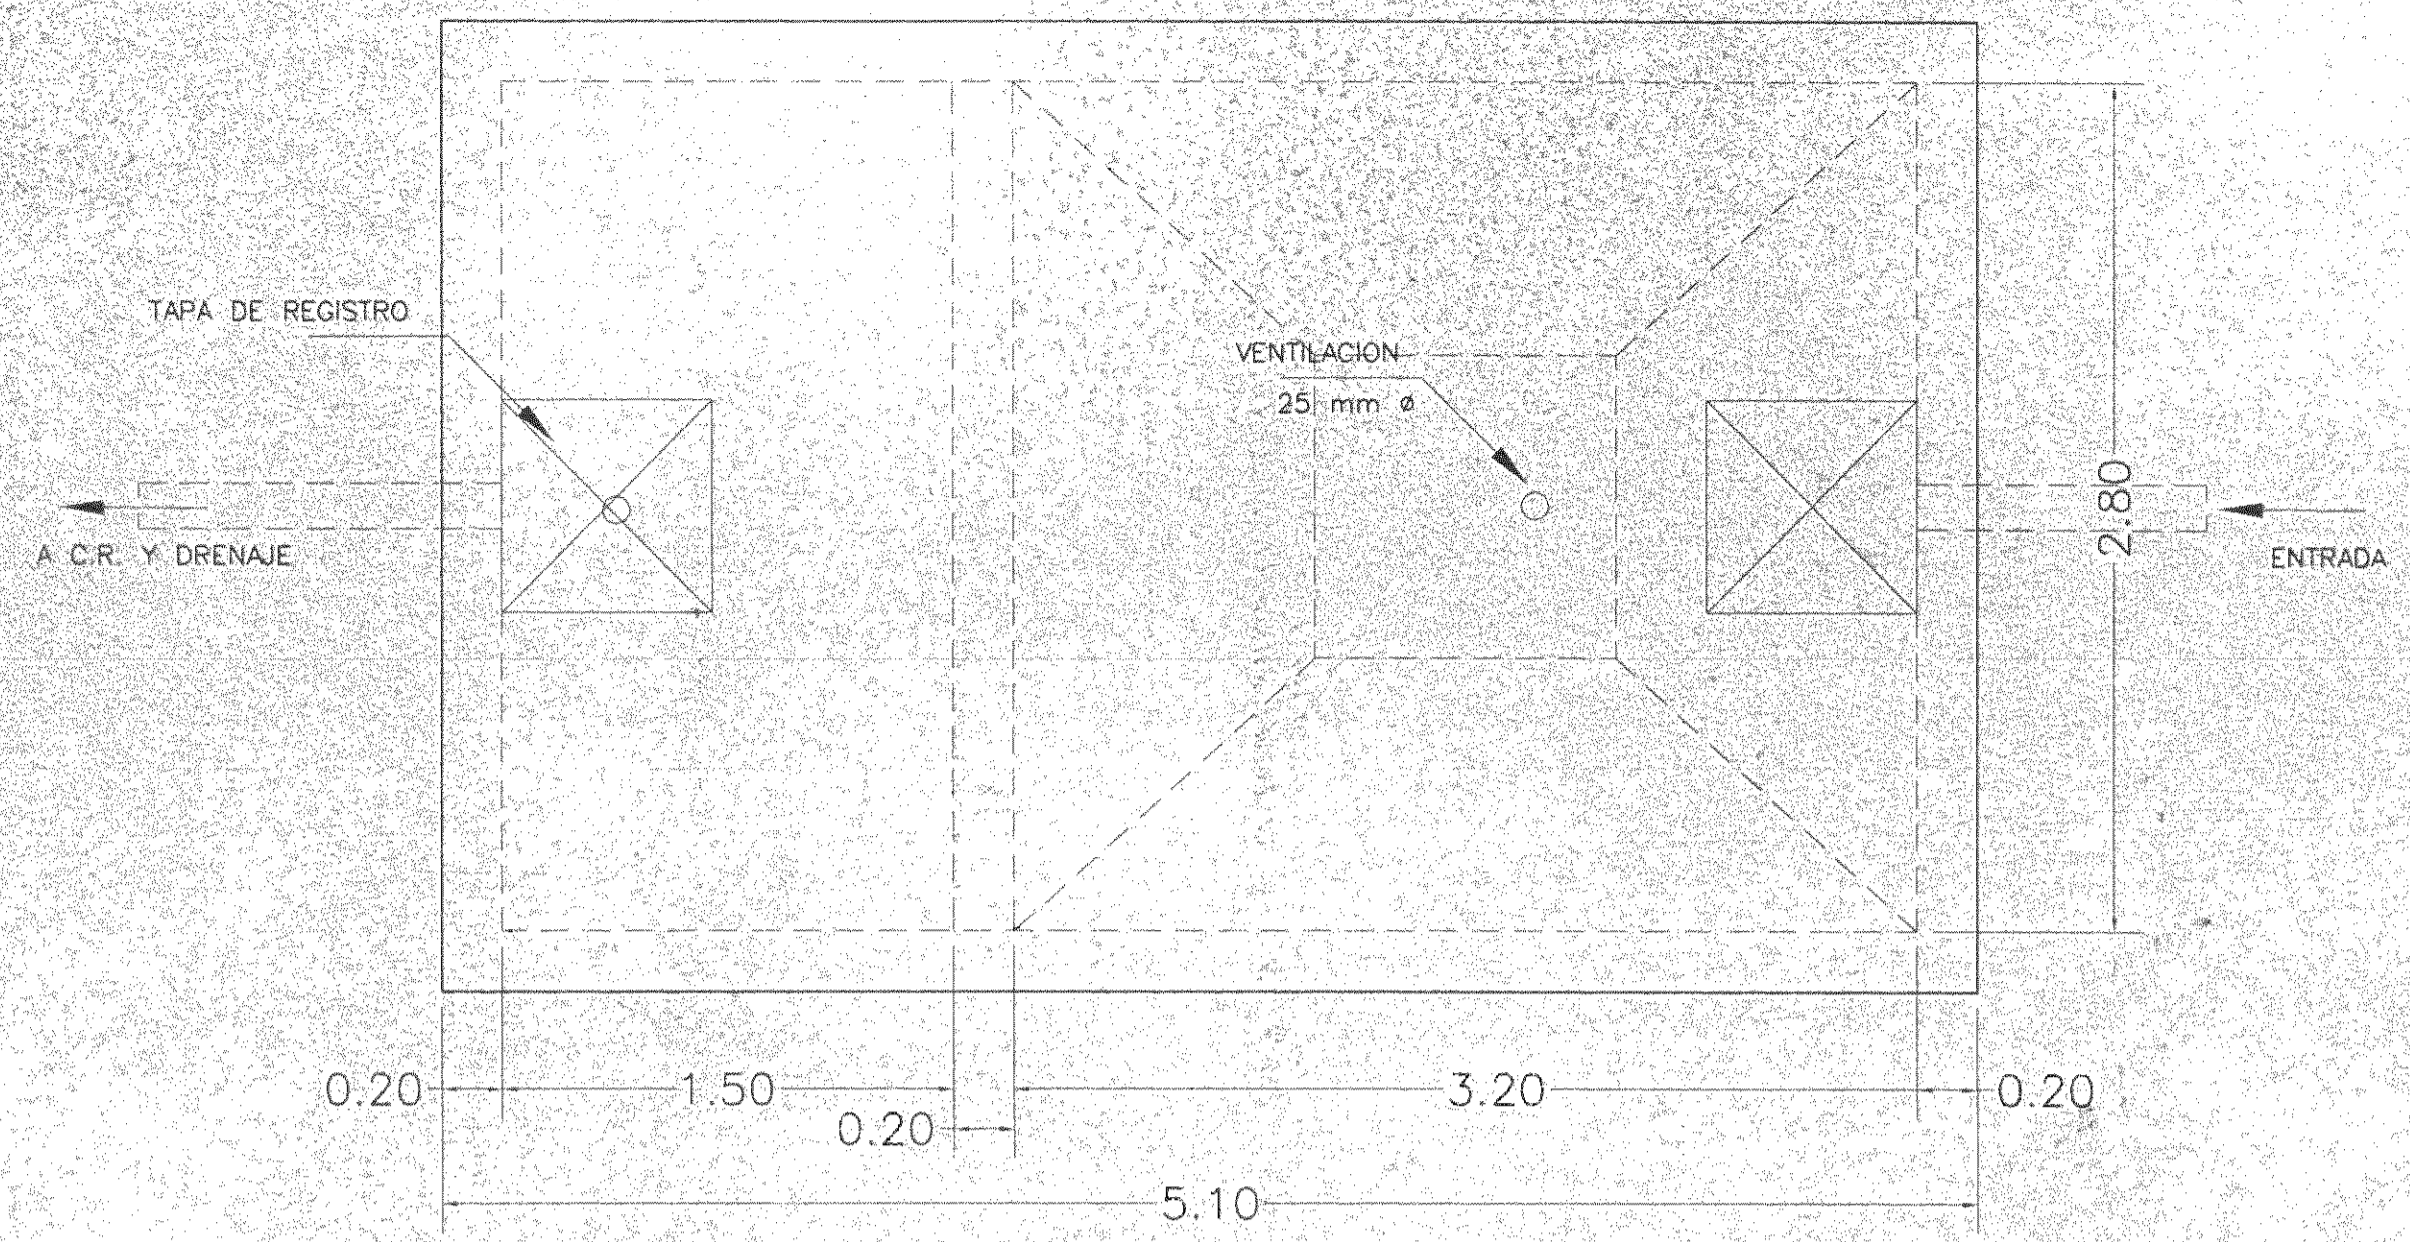
TANQUE SEPTICO ESC. 1:25

- NOTAS:**
- EL SUELO DE SUSTITUCION DEBE ESTAR LIMPIO Y LIBRE DE MATERIA ORGANICA
  - PARA EL DRENAJE USAR PIEDRA BOLA CON ø DE 20 A 100mm
  - USAR CONCRETO DE 210 kg/cm<sup>2</sup>
  - NO COLOCAR CODOS EN EL DRENAJE. SI SE NECESITA CURVAS CON LA TUBERIA DRENAFLEX.
  - LA VENTILACION DEL TANQUE SEPTICO DEBE LLEVARSE AL TECHO O NIVEL DE TAPA
  - USAR PVC SDR 41 ø100mm mínimo, Pendiente mínima = 0.5%
  - NO HACER CHORREAS EN ZONA DE DRENAJE. USAR ZACATE BLOCK O CESPED.

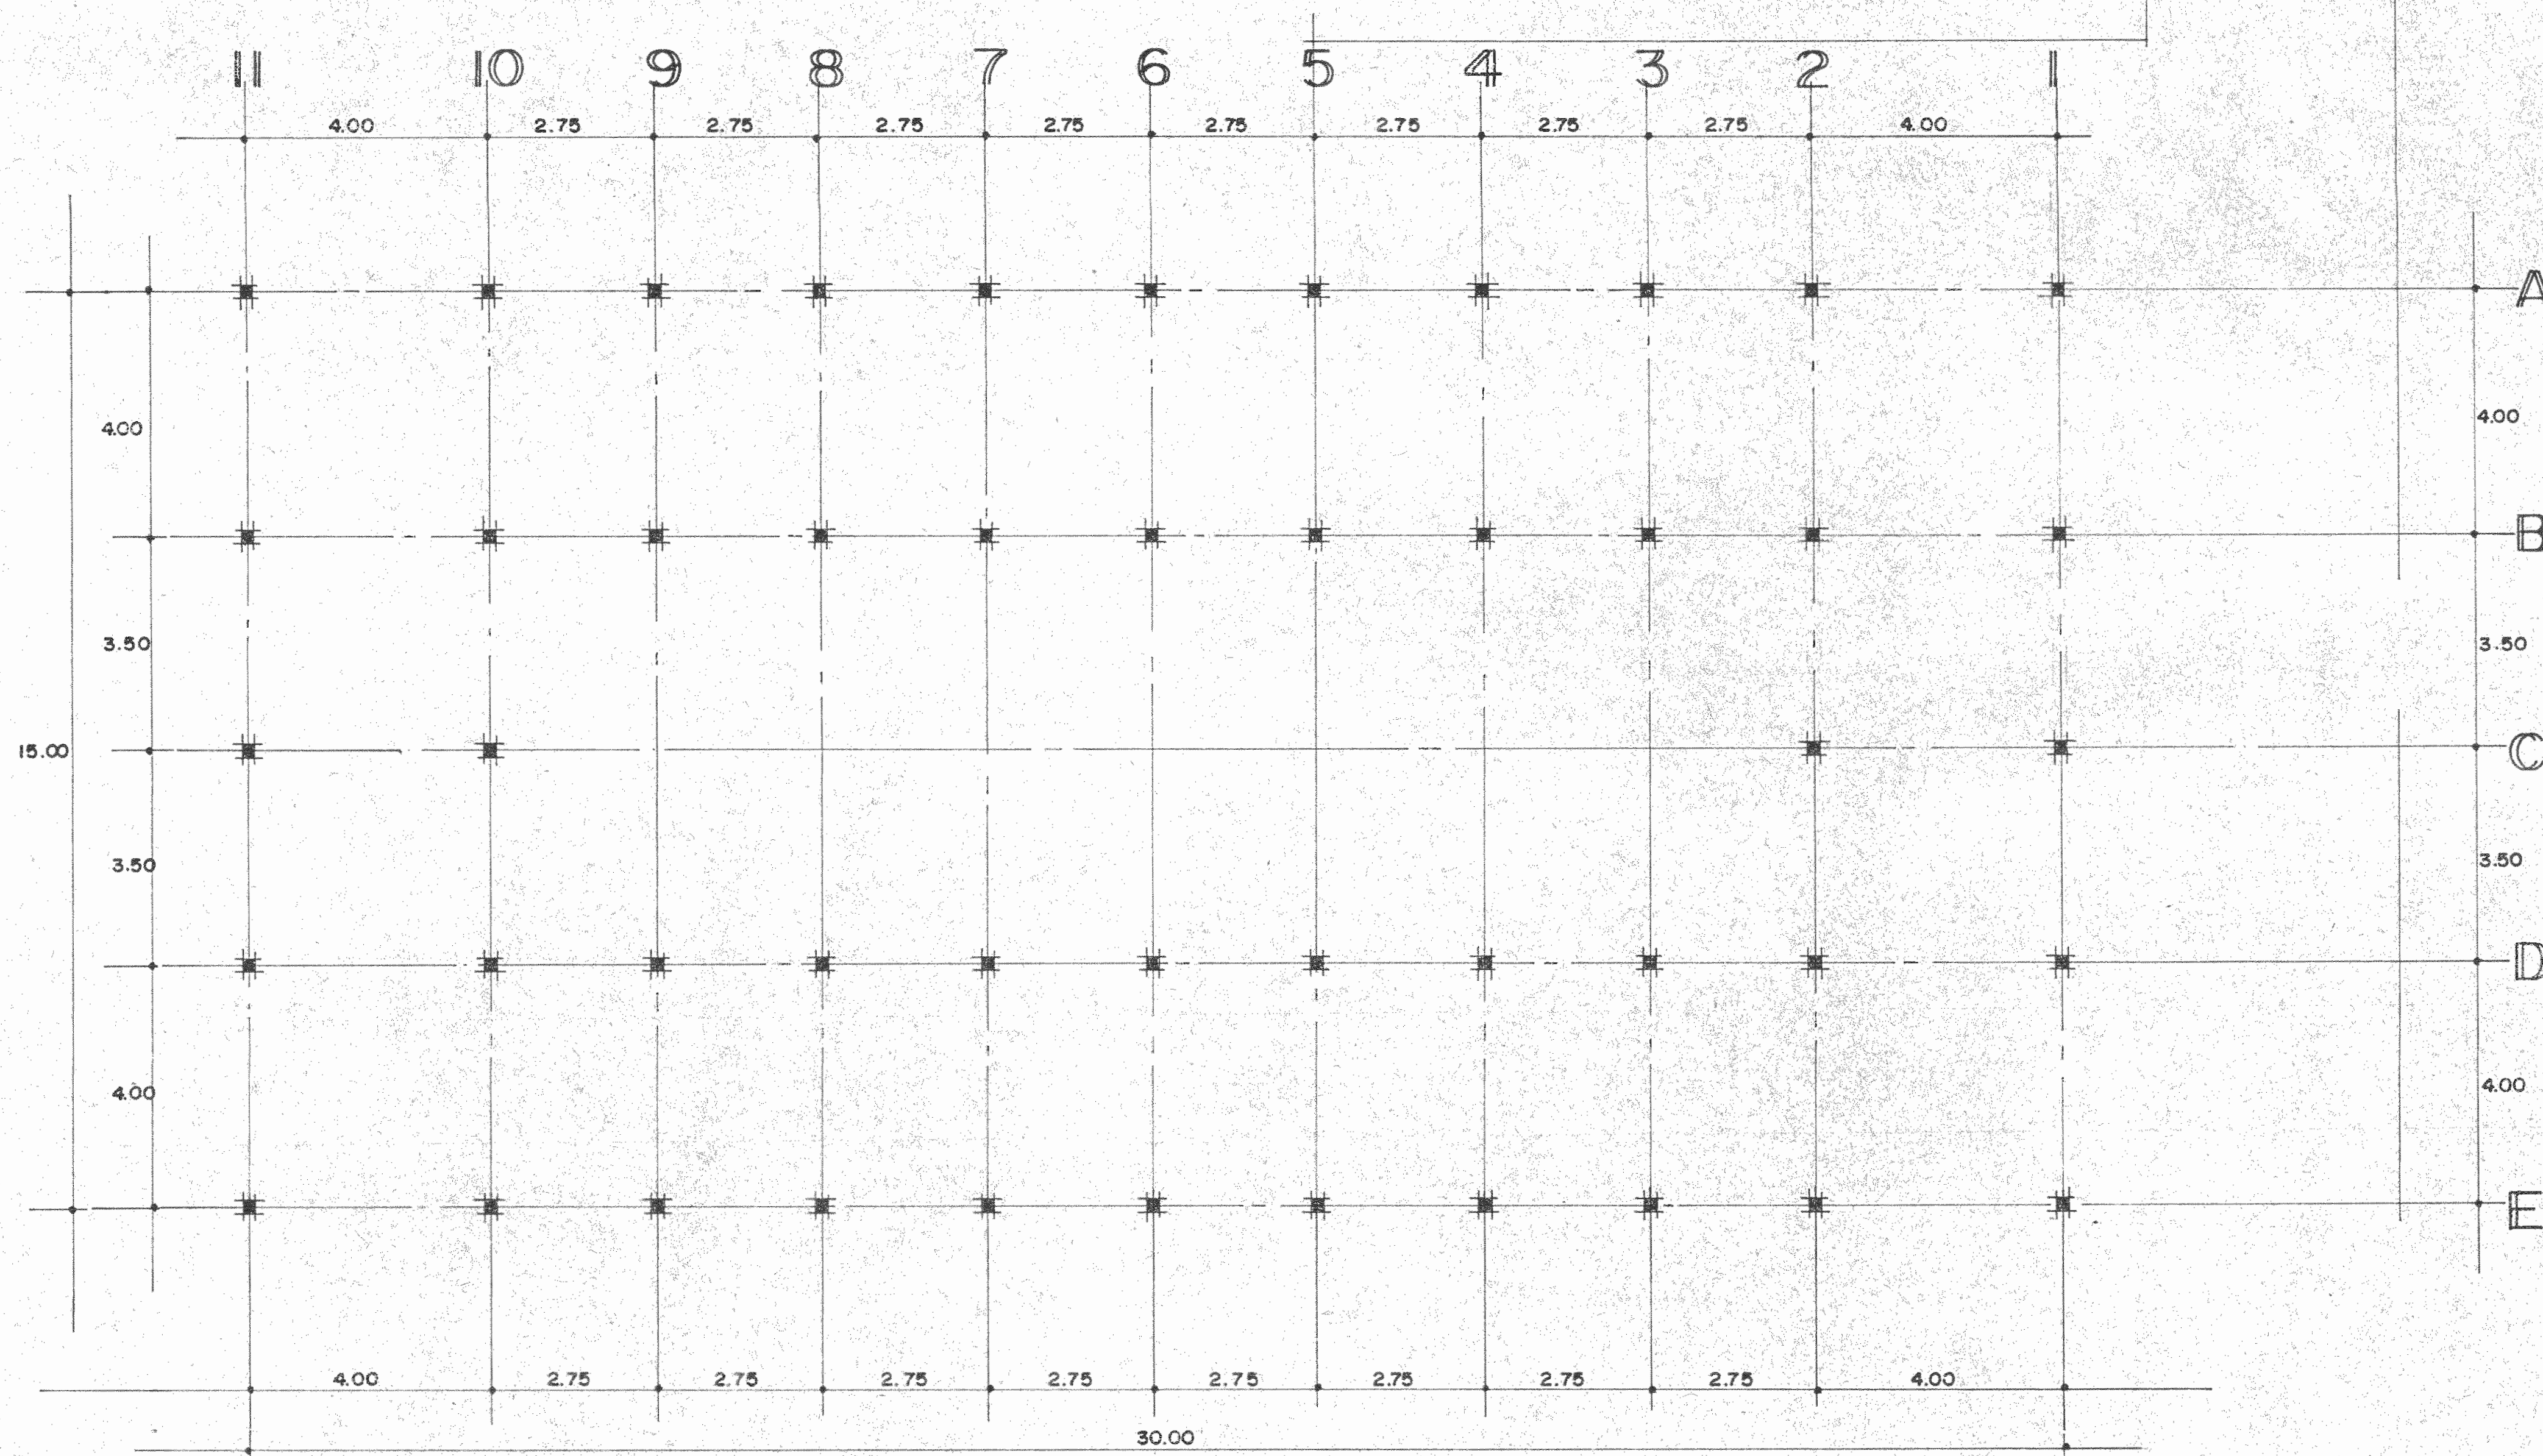
PLANTA DE DISTRIBUCION DE COLUMNAS A RECONSTRUIR esc 1.75

PROBLEMA	SOLUCION	PROBLEMA	SOLUCION	PROBLEMA	SOLUCION	PROBLEMA	SOLUCION	PROBLEMA	SOLUCION
A.1	NINGUNO ESTA EN BUEN ESTADO	B.1	CORTADA EN SU PARTE INFERIOR A 1.00mts SE COLOCARAN PLATINAS VER DET.	C.1	CORTADA EN SU PARTE INFERIOR A 1.00mts SE COLOCARAN PLATINAS VER DET.	D.1	CORTADA EN SU PARTE INFERIOR A 1.00mts SE COLOCARAN PLATINAS VER DET.	E.1	CORTADA EN SU PARTE INFERIOR A 1.00mts SE COLOCARAN PLATINAS VER DET.
A.2	NINGUNO ESTA EN BUEN ESTADO	B.2	PANDEADA SE COLOCARAN TECLES PARA SU REPARACION	C.2	NINGUNO ESTA EN BUEN ESTADO	D.2	NINGUNO ESTA EN BUEN ESTADO	E.2	CORTADA EN SU PARTE INFERIOR A 1.00mts SE COLOCARAN PLATINAS VER DET.
A.3	NINGUNO ESTA EN BUEN ESTADO	B.3	MAL ESTADO SUSTITUIRLA			D.3	CUÑA EN MAL ESTADO CAMBIO DE CUÑA	E.3	CORTADA EN SU PARTE INFERIOR A 1.00mts SE COLOCARAN PLATINAS VER DET.
A.4	NINGUNO ESTA EN BUEN ESTADO	B.4	NINGUNO ESTA EN BUEN ESTADO			D.4	PARTE SUPERIOR PODRIDO CAMBIAR	E.4	CORTADA EN SU PARTE INFERIOR A 1.00mts SE COLOCARAN PLATINAS VER DET.

A.5	NINGUNO ESTA EN BUEN ESTADO	B.5	NINGUNO ESTA EN BUEN ESTADO			D.5	NINGUNO ESTA EN BUEN ESTADO	E.5	CORTADA EN SU PARTE INFERIOR A 1.00mts SE COLOCARAN PLATINAS VER DET.
A.6	PODRIDO EN SU PARTE INFERIOR CAMBIO DE SU PARTE INFERIOR	B.6	BASE EN MAL ESTADO, PANDEADA SE CAMBIA LA BASE Y SE USARAN TECLES			D.6	PARTE SUPERIOR PODRIDO CAMBIAR	E.6	CORTADA EN SU PARTE INFERIOR A 1.00mts SE COLOCARAN PLATINAS VER DET.
A.7	NINGUNO ESTA EN BUEN ESTADO	B.7	PANDEADA, DAÑADA EN LA PARTE SUPERIOR SE COLOCARAN TECLES, UNA CUÑA DE MADERA			D.7	NINGUNO ESTA EN BUEN ESTADO	E.7	NINGUNO ESTA EN BUEN ESTADO
A.8	MAL ESTADO SUSTITUIRLA	B.8	PANDEADA SE COLOCARAN TECLES PARA SU REPARACION			D.8	NINGUNO ESTA EN BUEN ESTADO	E.8	NINGUNO ESTA EN BUEN ESTADO
A.9	NINGUNO ESTA EN BUEN ESTADO	B.9	NINGUNO ESTA EN BUEN ESTADO			D.9	NINGUNO ESTA EN BUEN ESTADO	E.9	NINGUNO ESTA EN BUEN ESTADO
A.10	CORTADA EN SU PARTE INFERIOR A 1.00 SE COLOCARAN PLATINAS VER DET.	B.10	NINGUNO ESTA EN BUEN ESTADO	C.10	CORTADA EN SU PARTE INFERIOR A 1.00 SE COLOCARAN PLATINAS VER. DET.	D.10	NINGUNO ESTA EN BUEN ESTADO	E.10	CORTADA EN SU PARTE INFERIOR A 1.00mts SE COLOCARAN PLATINAS VER DET.

A.11	CORTADA EN SU PARTE INFERIOR A 1.00mts SE COLOCARAN PLATINAS VER DET.	B.11	NINGUNO ESTA EN BUEN ESTADO	C.11	SE ENCUENTRA EN MAL LA BASE SE CAMBIARA LA BASE HASTA 1.00mts DE ALTURA	D.11	SE ENCUENTRA EN LA BASE SE CAMBIARA LA BASE HASTA 1.00mts DE ALTURA	E.11	CORTADA EN SU PARTE INFERIOR A 1.00mts SE COLOCARAN PLATINAS VER DET.
