PROYECTO DE GRADUACION:  
RESTAURACION Y PUESTA EN VALOR DEL EDIFICIO  
DE LA DIRECCION REGIONAL DE ENSEÑANZA DE HEREDIA

ESCUELA DE ARQUITECTURA DEL COLEGIO SAN AGUSTIN  
UNIVERSIDAD DE LAS CIENCIAS Y LAS ARTES

CARLOS MANUEL LIZANO ROJAS

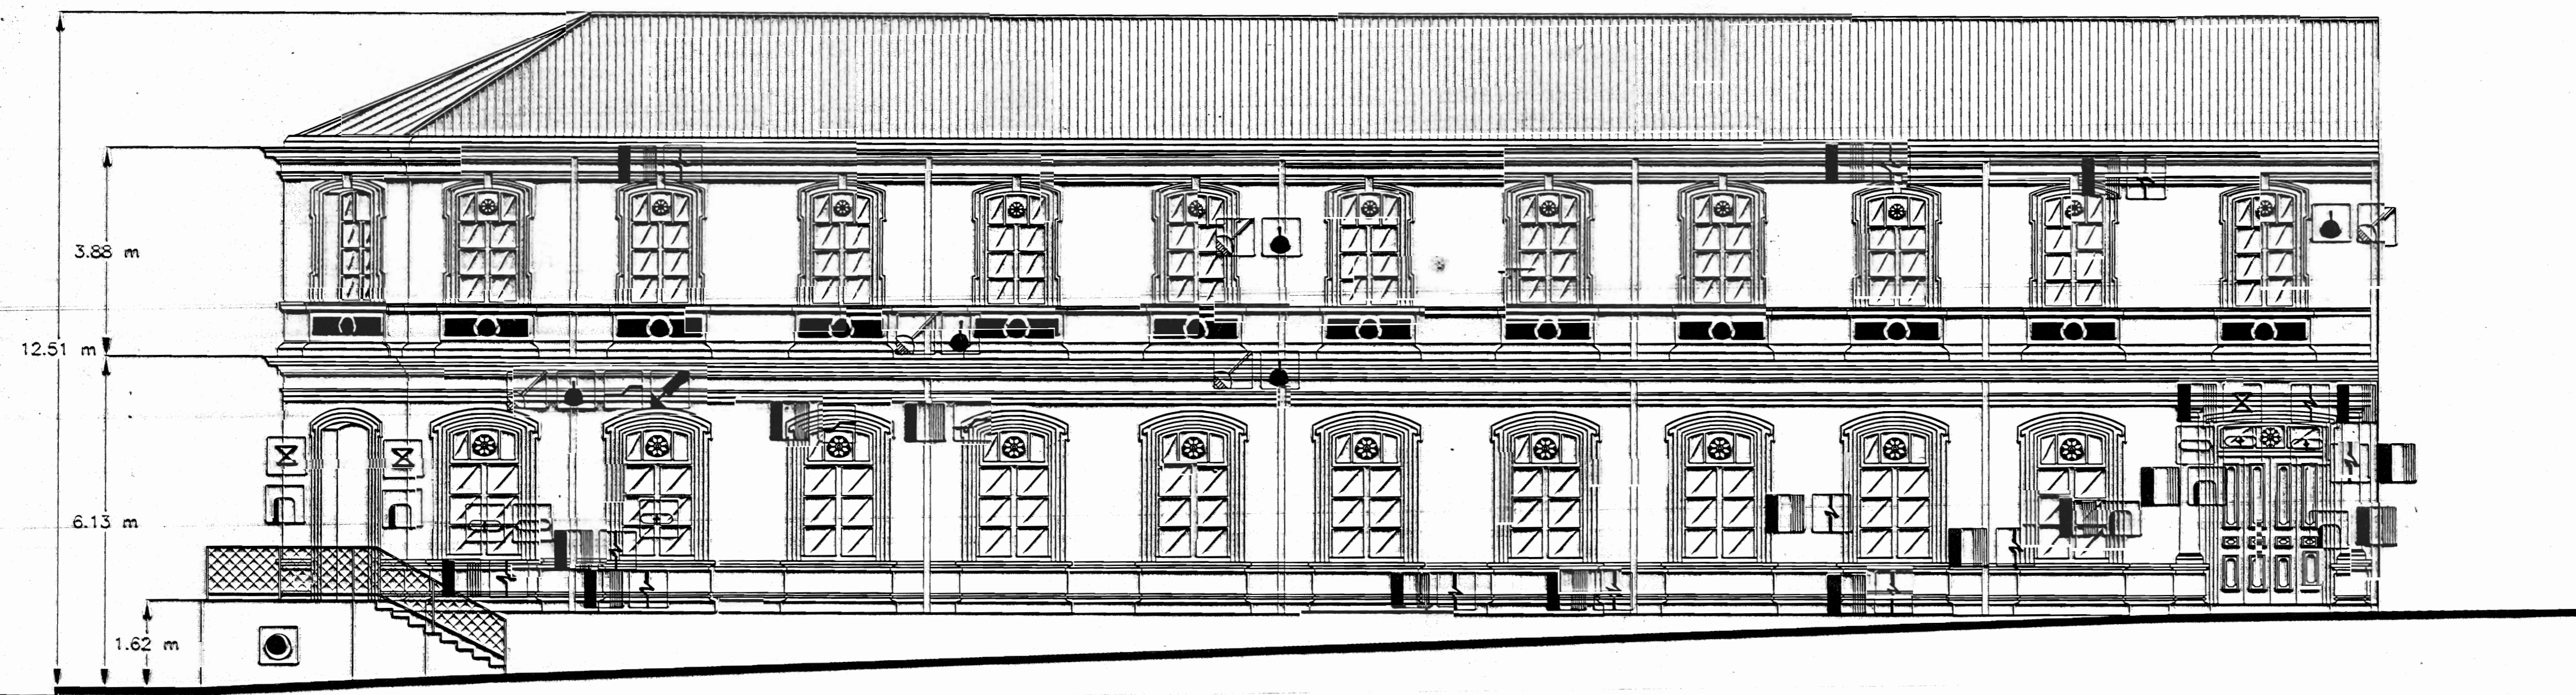
FACHADA ESTE ESC: 1:75

- ESPECIFICACIONES**
- EXCAVACION
  - LIMPIEZA
  - RETIRO DE ESCOMBRO
  - RESTITUCION DE REPELOS
  - CONSOLIDACION DE REPELOS
  - ELIMINACION DE SALES
  - ELIMINACION DE AGENTES DE DETERIORO
  - TRATAMIENTO DE MADERA
  - REINTEGRACION DE VIGAS
  - REPOSICION DE VIDRIOS
  - REPOSICION DE VENTANAS DE MADERA
  - INYECCION DE GRIETAS EN MURO
  - RESTITUCION DE MOLDURA

- DETERIOROS**
- AGREGADOS
  - DESPRENDIMIENTO DE REPELLO
  - DETERIORO DE MADERA
  - DETERIORO DE JAMBAS
  - DETERIORO DE PAREDES
  - FALTANTE DE ELEMENTO
  - FALTANTE DE VIDRIO
  - GRIETAS O FISURAS
  - HUMEDAD
  - PRESENCIA DE VEGETALES
  - PRESENCIA DE HONGOS
  - PRESENCIA DE SALES

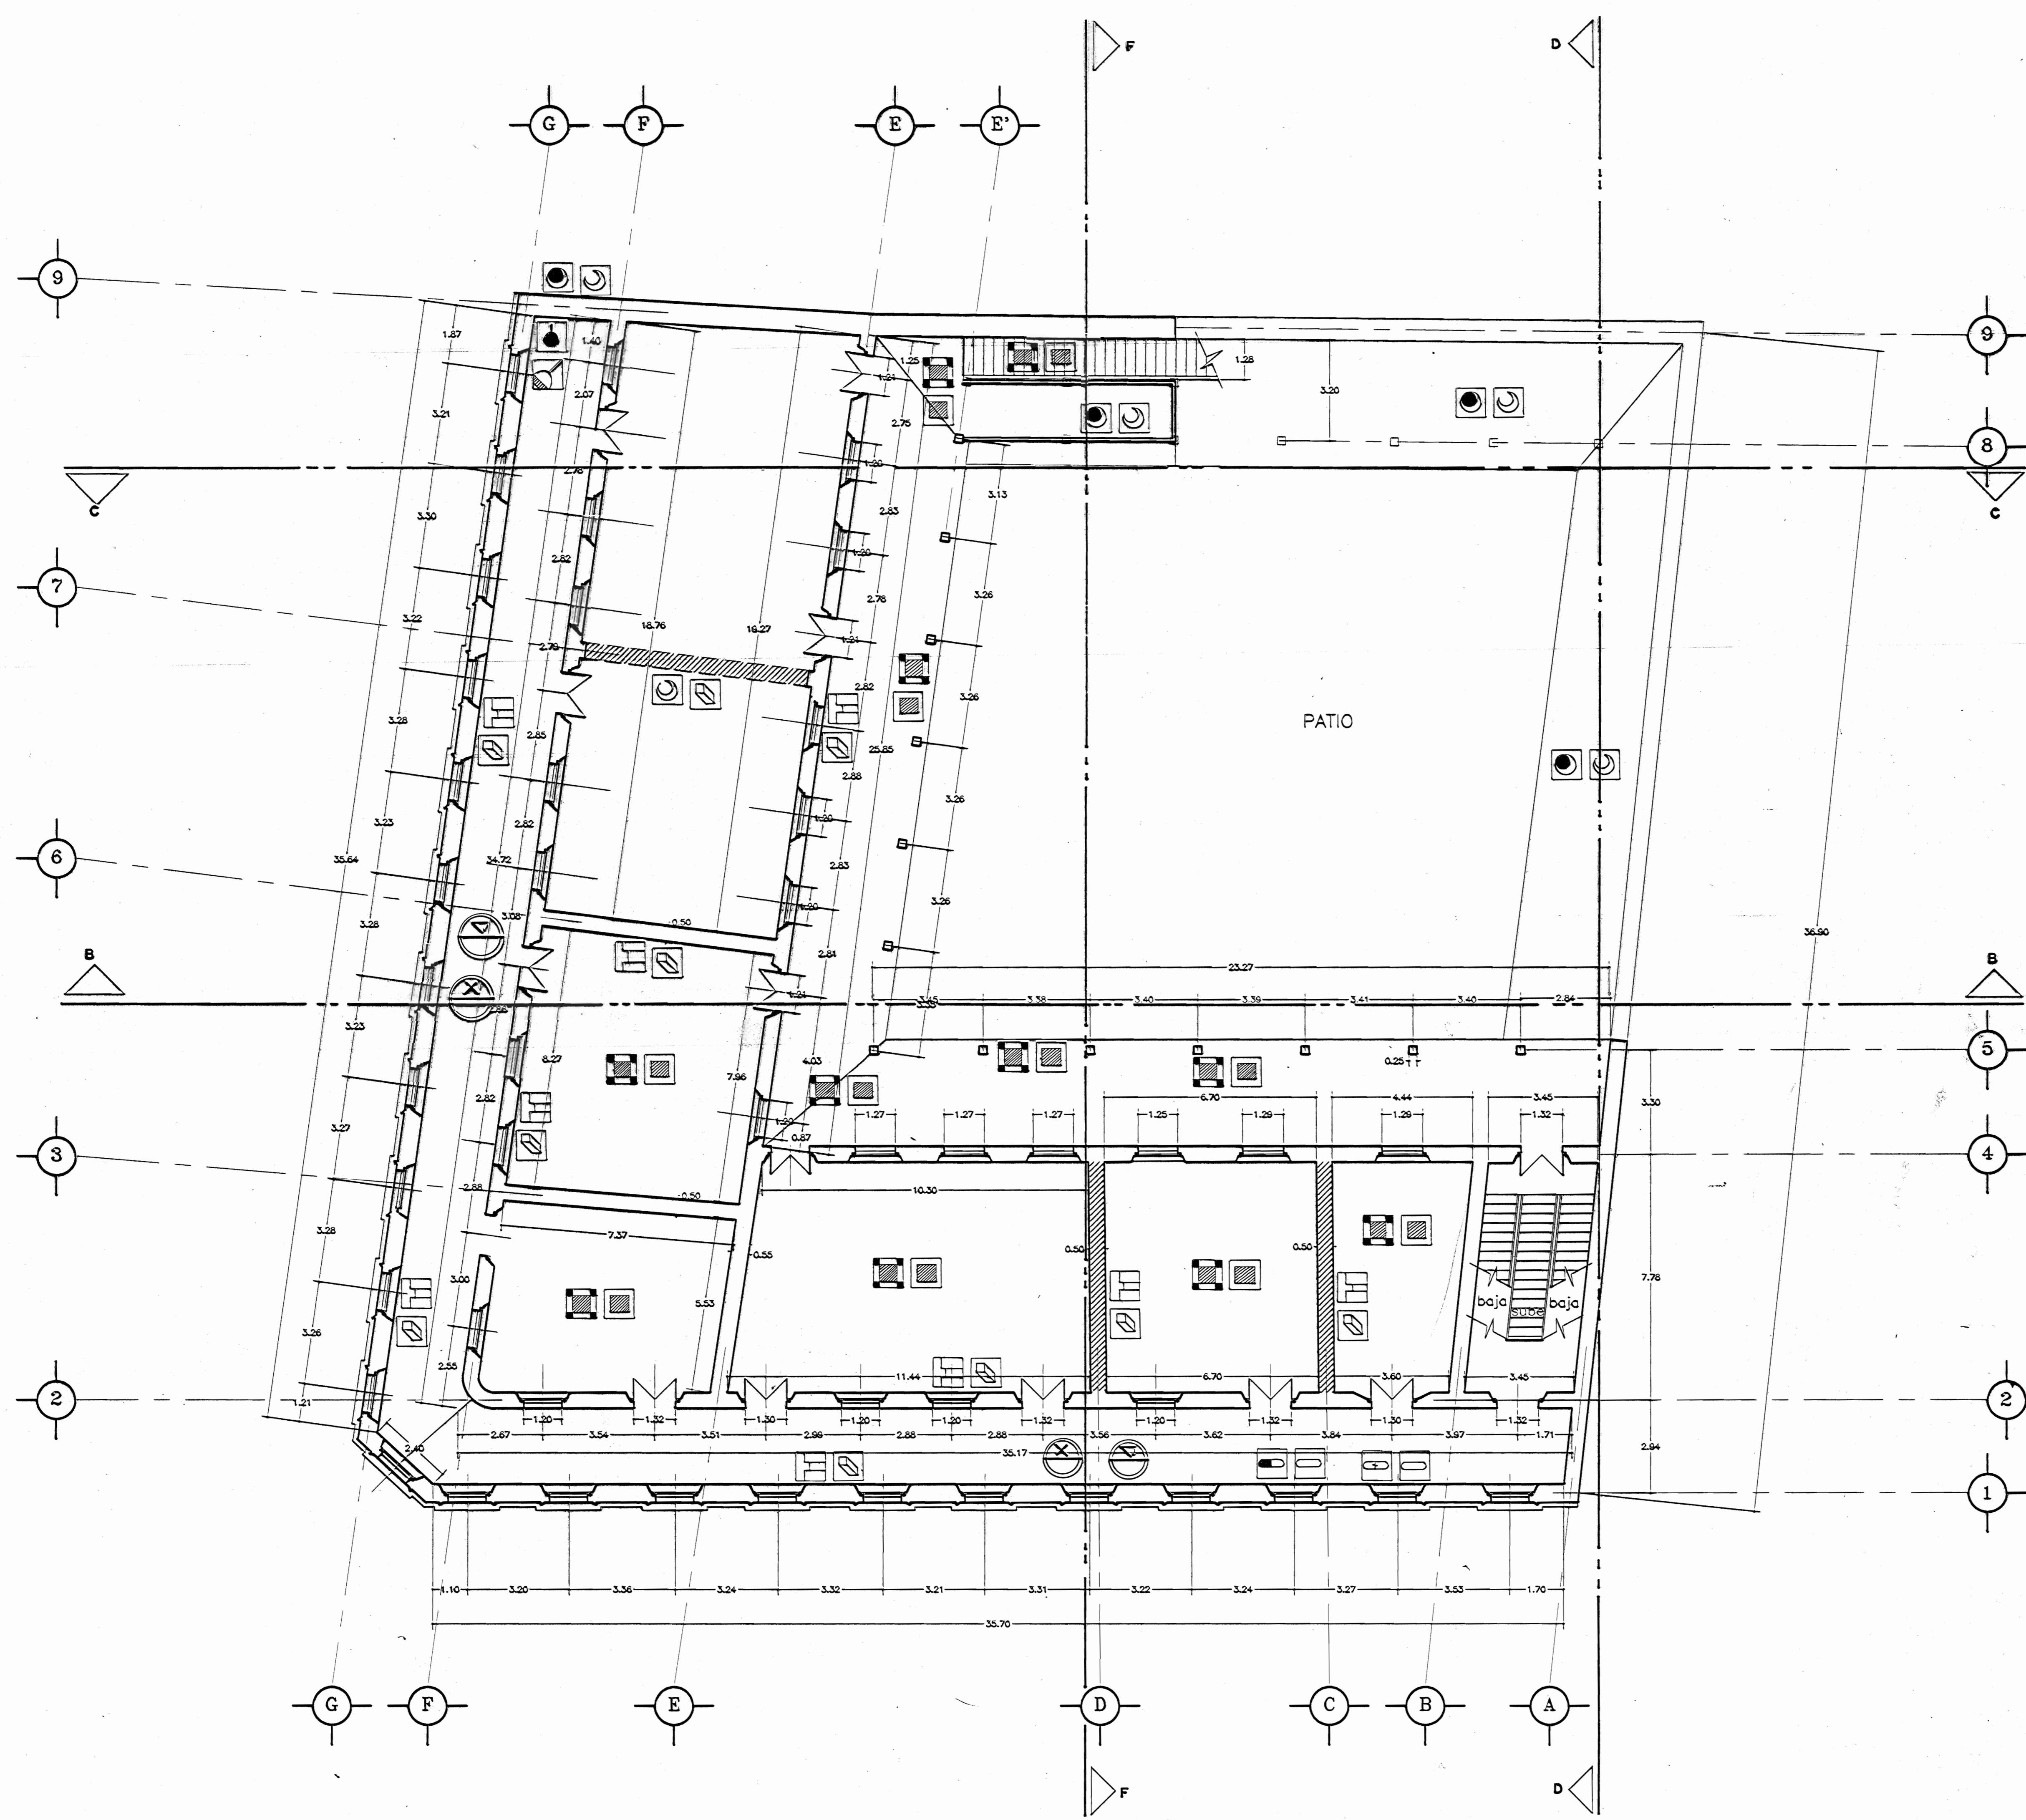
PLANTA ALTA ESTADO ACTUAL.

- ESPECIFICACIONES**
- EXCAVACION
  - LIMPIEZA
  - RETIRO DE ESCOMBRO
  - RESTITUCION DE REPELLOS
  - CONSOLIDACION DE REPELLOS
  - ELIMINACION DE SALES
  - ELIMINACION DE AGENTES DE DETERIORO
  - TRATAMIENTO DE MADERA
  - REINTEGRACION DE VIGAS
  - REPOSICION DE VIDRIOS
  - REPOSICION DE VENTANAS DE MADERA
  - INYECCION DE GRIETAS EN MURO
  - RESTITUCION DE MOLDURAS

- DETERIOROS**
- AGREGADOS
  - DESPRENDIMIENTO DE REPELLOS
  - DETERIORO DE MADERA
  - DETERIORO DE JAMBAS
  - DETERIORO DE PAREDES
  - FALTANTE DE ELEMENTO
  - FALTANTE DE VIDRIOS
  - GRIETAS O FISURAS
  - HUMEDAD
  - PRESENCIA DE VEGETALES
  - PRESENCIA DE HONGOS
  - PRESENCIA DE SALES

- CIELOS**
- PRESENCIA DE HUMEDAD
  - DESPRENDIMIENTO DE PIEZAS
  - DETERIORO DE MADERA

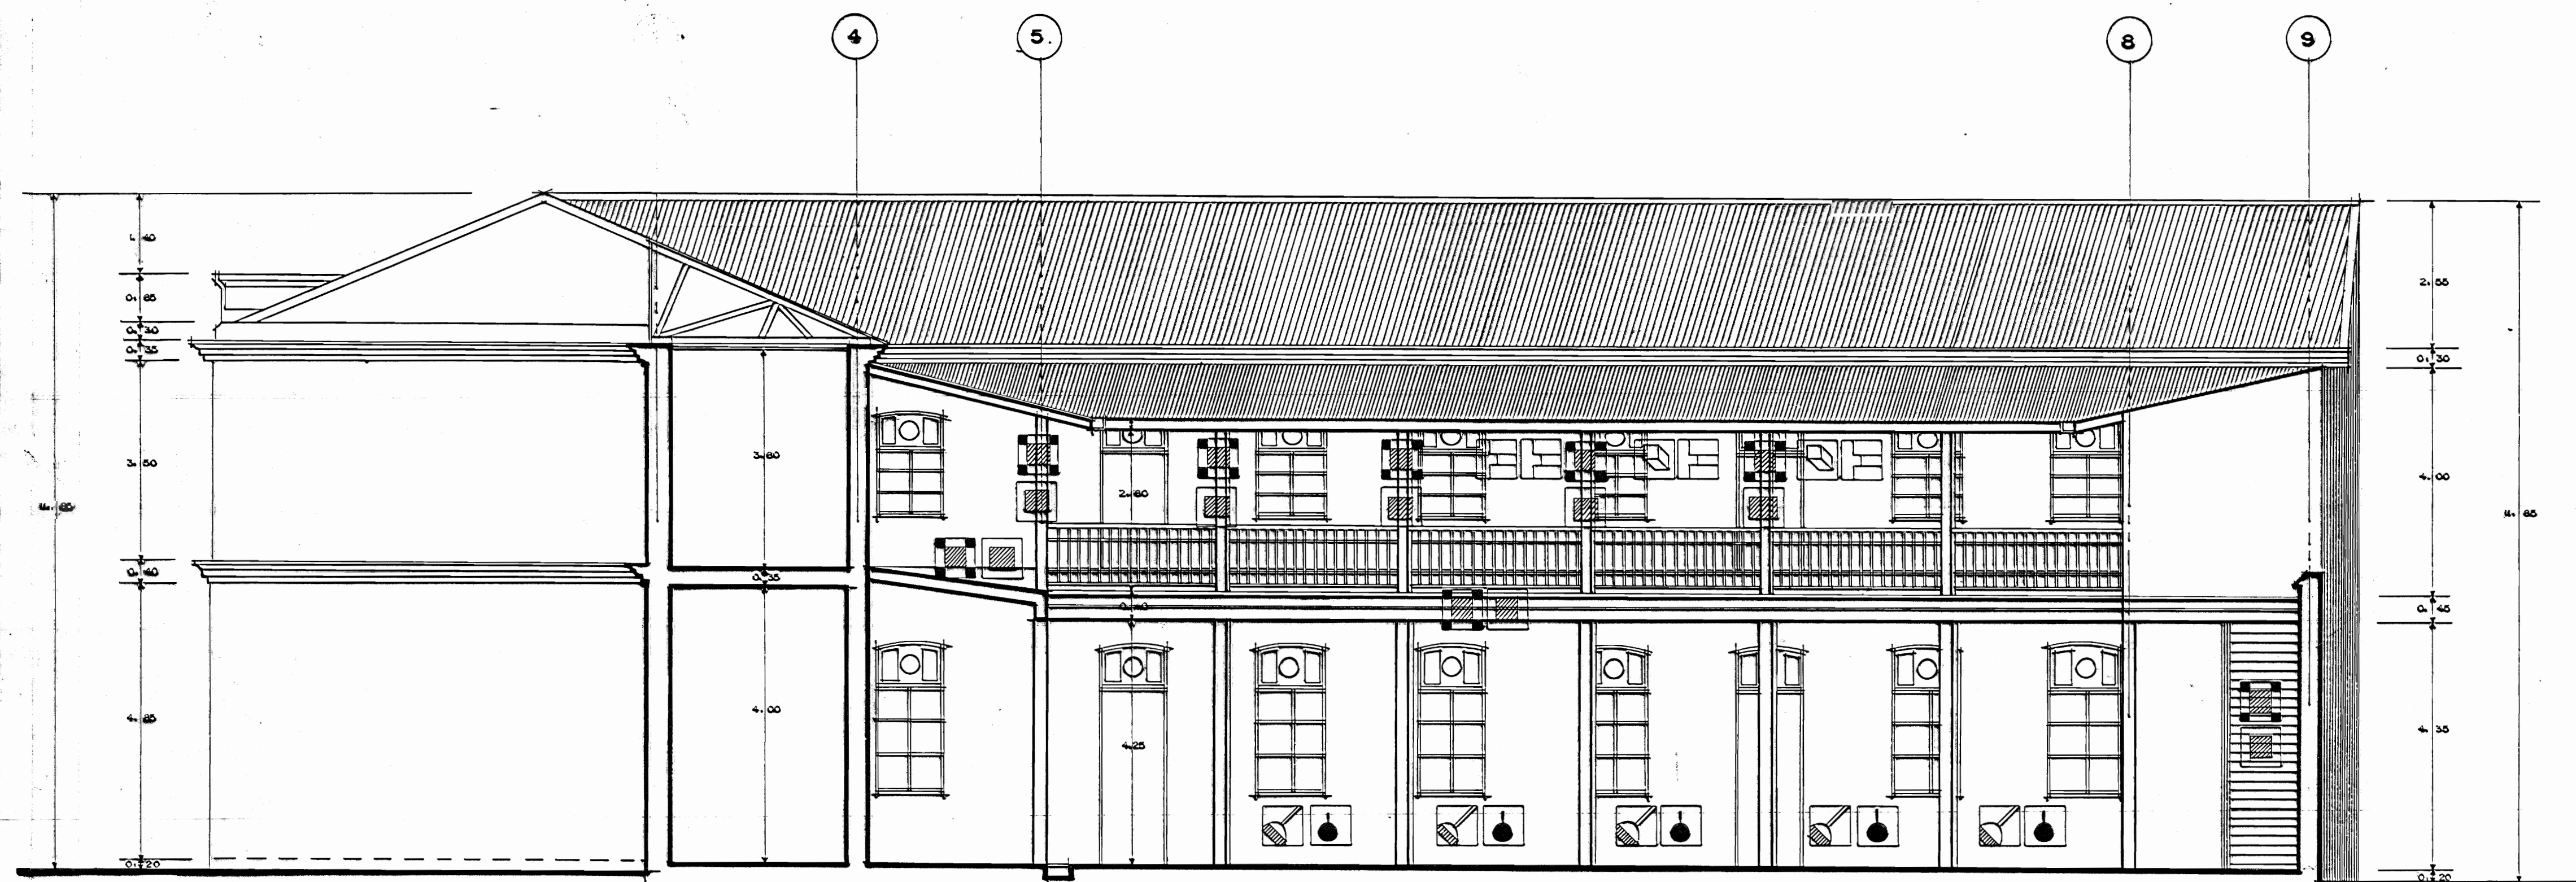
CORTE POR D-D. ESC. 1:75

- ESPECIFICACIONES**
- EXCAVACION
  - LIMPIEZA
  - RETIRO DE ESCOMBRO
  - RESTITUCION DE REPELLOS
  - CONSOLIDACION DE REPELLOS
  - ELIMINACION DE SALES
  - ELIMINACION DE AGENTES DE DETERIORO
  - TRATAMIENTO DE MADERA
  - REINTEGRACION DE VIGAS
  - REPOSICION DE VIDRIOS
  - REPOSICION DE VENTANAS DE MADERA
  - INYECCION DE GRIETAS EN MURO
  - RESTITUCION DE MOLDERA

- DETERIOROS**
- AGREGADOS
  - DESPRENDIMIENTO DE REPELLO
  - DETERIORO DE MADERA
  - DETERIORO DE JAMBAS
  - DETERIORO DE PAREDES
  - FALTANTE DE ELEMENTO
  - FALTANTE DE VIDRIO
  - GRIETAS O RISURAS
  - HUMEDAD
  - PRESENCIA DE VEGETALES
  - PRESENCIA DE HONGOS
  - PRESENCIA DE SALES

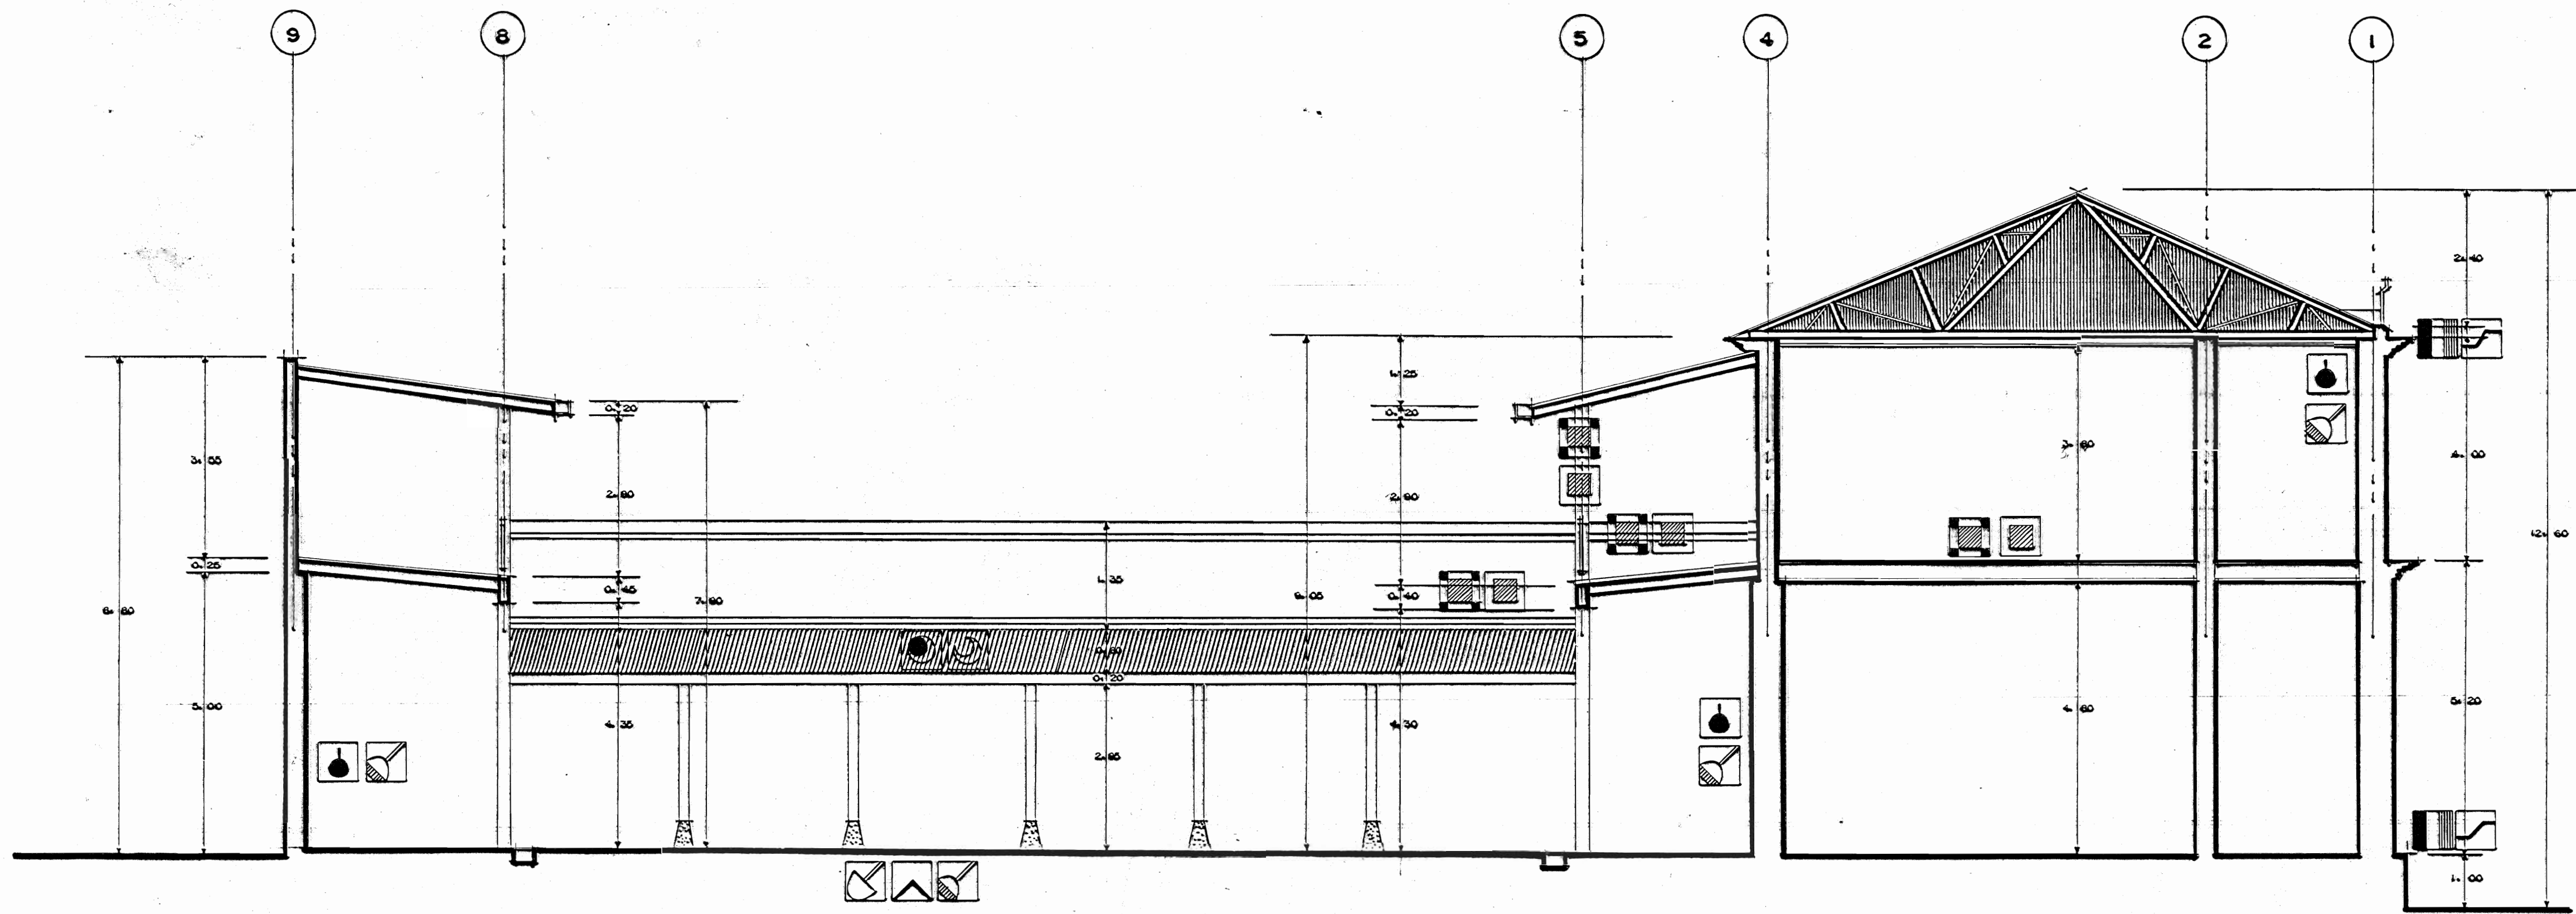
CORTE POR B-B, ESC. 1:75

- ESPECIFICACIONES**
- EXCAVACION
  - LIMPIEZA
  - RETIRO DE ESCOMBRO
  - RESTITUCION DE REPELOS
  - CONSOLIDACION DE REPELOS
  - ELIMINACION DE SALES
  - ELIMINACION DE AGENTES DE DETERIORO
  - TRATAMIENTO DE MADERA
  - REINTEGRACION DE VIGAS
  - REPOSICION DE VIDRIOS
  - REPOSICION DE VENTANAS DE MADERA
  - INYECCION DE GRIETAS EN MURO
  - RESTITUCION DE MOLDURAS

- DETERIOROS**
- AGREGADOS
  - DESPRENDIMIENTO DE REPELOS
  - DETERIORO DE MADERA
  - DETERIORO DE JAMBAS
  - DETERIORO DE PAREDES
  - FALTANTE DE ELEMENTO
  - FALTANTE DE VIDRIOS
  - GRIETAS O FISURAS
  - HUMEDAD
  - PRESENCIA DE VEGETALES
  - PRESENCIA DE HONGOS
  - PRESENCIA DE SALES
