CATECISMO DE LA INMACULADA CONCEPCION DE HEREDIA

DETALLES

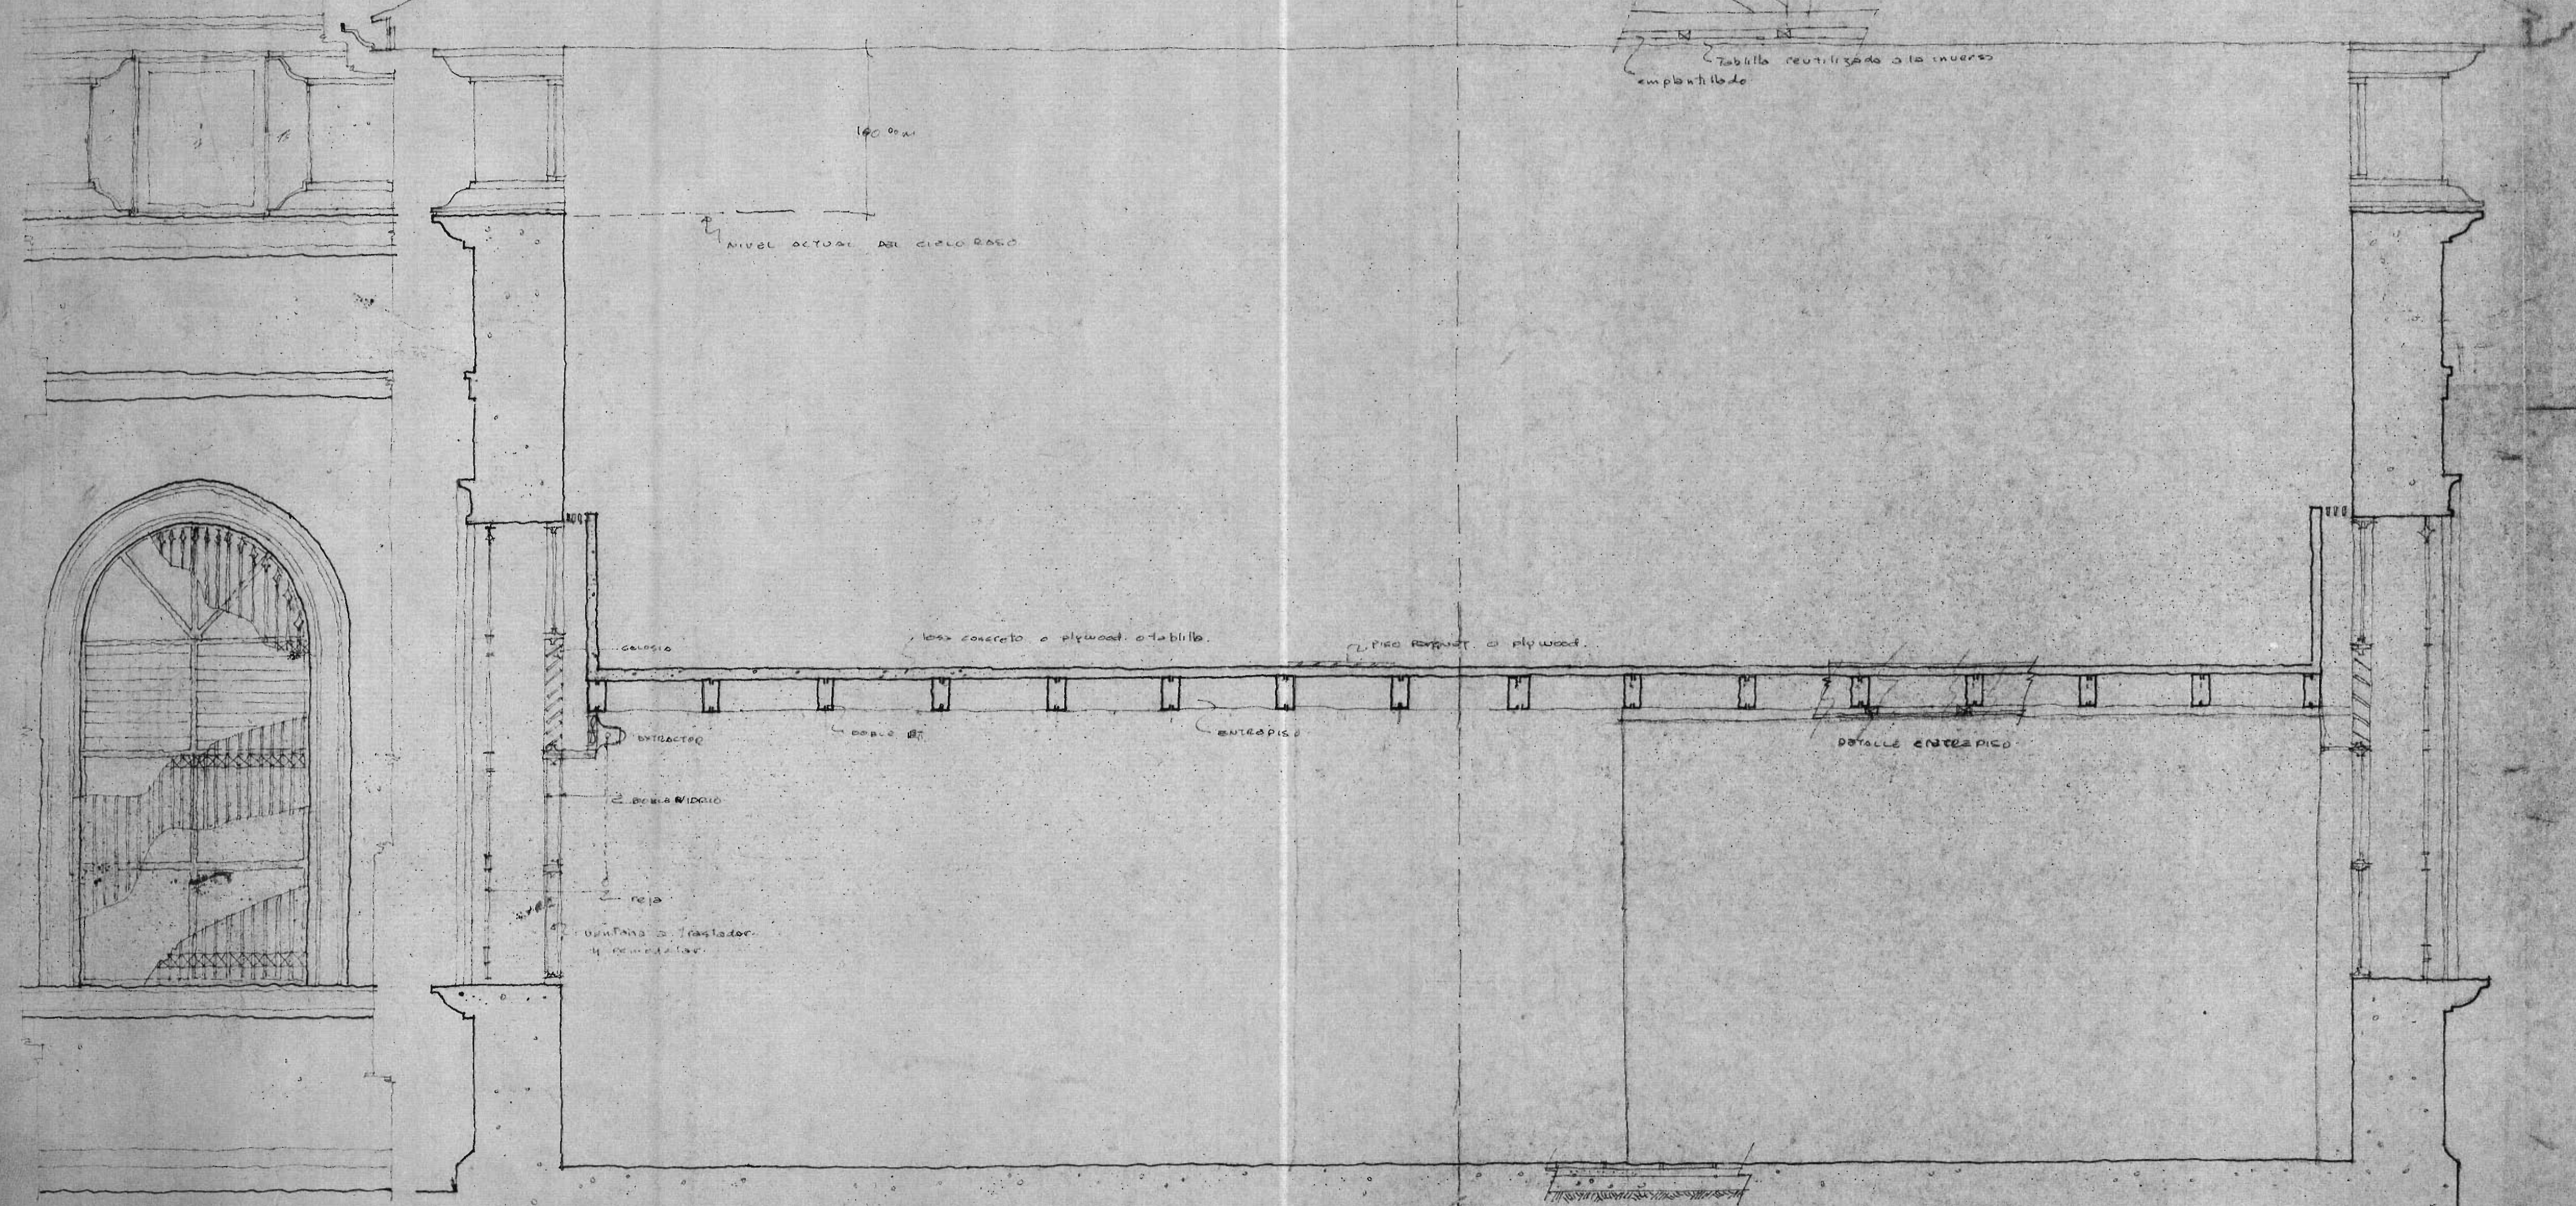
laminas nuevas
 #20
 Tabilla reforzada a la inversa
 emplanchado

NIVEL ACTUAL DEL CIELO RASO

losa concreto o plywood o tabilla

piso de parquet o plywood

ENTREPISO

DETALLE ENTREPISO

DETALLE PARED EN PLANTA cec 1/25

ELEVACION TIPICA cec 1/25

CORTE cec 1/25
