# PROYECTO: "Salvemos El Templo De Orosí"

PROYECTO  
**"Salvemos El Templo De Orosí"**

PROPIETARIO  
**Parroquia San José Orosí**

CONTENIDO  
Planta De Conjunto  
Detalle De Reja Protectora Perimetral

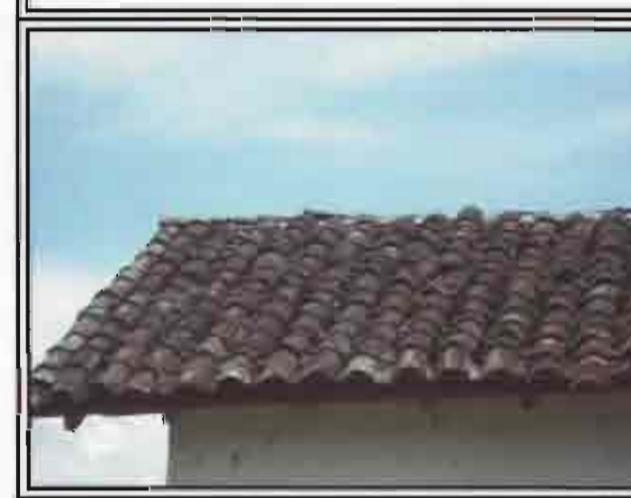
-Remocion de tejas de barro.  
-Reparacion de clavadores de madera para cubierta de HG.  
-Sustitucion de clavadores de madera para cubierta de teja de barro.

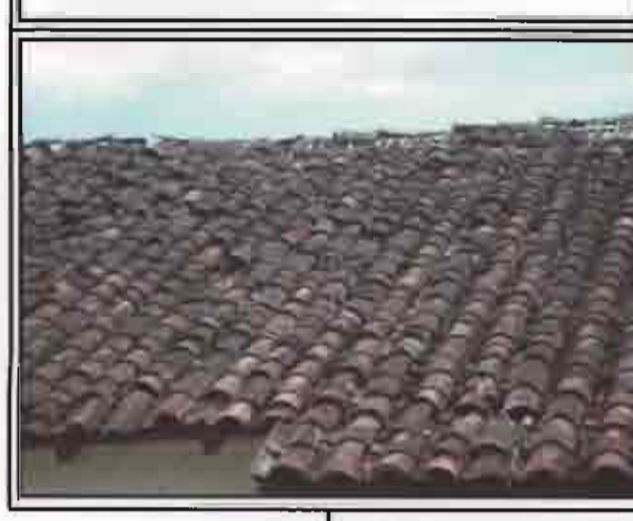
-Remocion de tejas de barro.  
-Reparacion de clavadores de madera para cubierta de HG.  
-Sustitucion de clavadores de madera para cubierta de teja de barro.

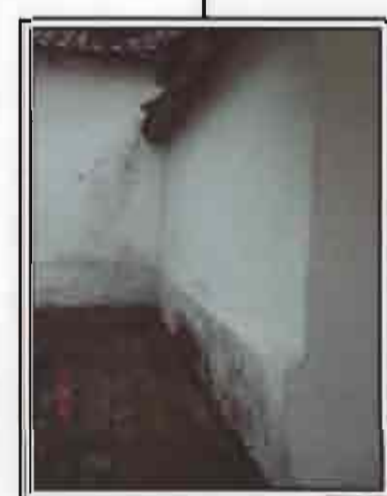
Reemplazo de secciones dañadas de repello, limpieza de paredes y pintura total.

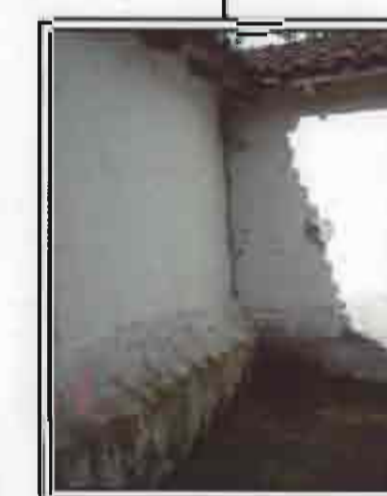
Reemplazo de secciones dañadas de repello, limpieza de paredes y pintura total.

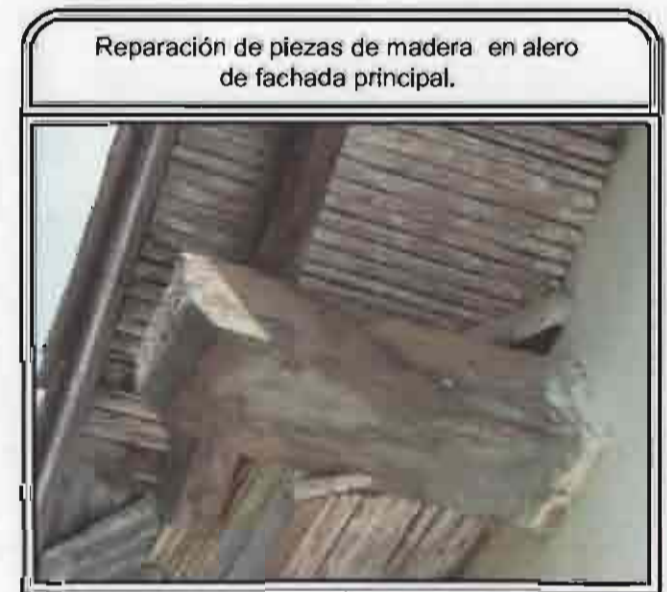
Reparación de piezas de madera en alero de fachada principal.

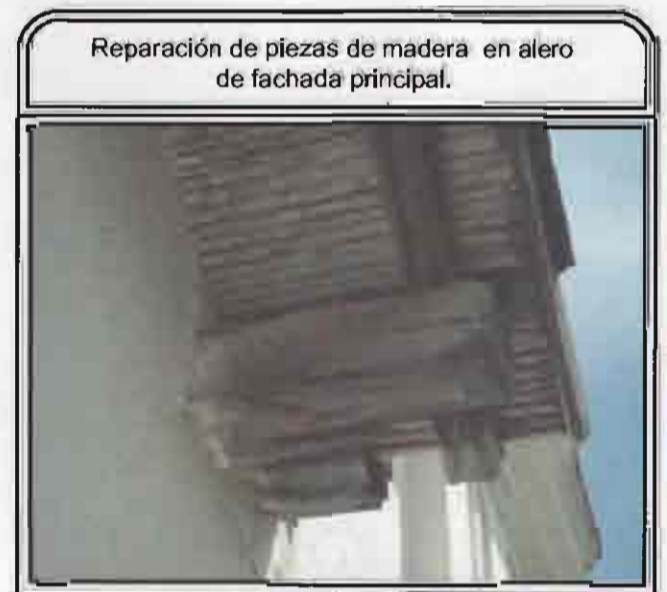
Reparación de piezas de madera en alero de fachada principal.

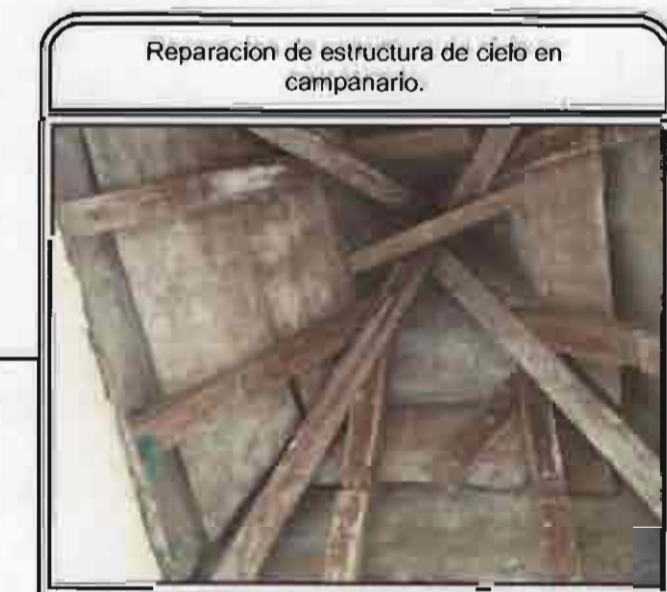
Reparación de estructura de cielo en campanario.

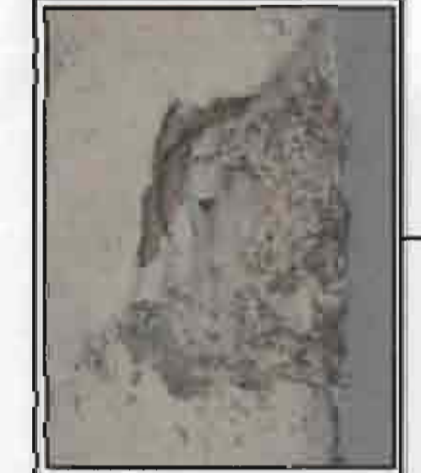
Reemplazo de secciones dañadas de repello, limpieza de paredes y pintura total.

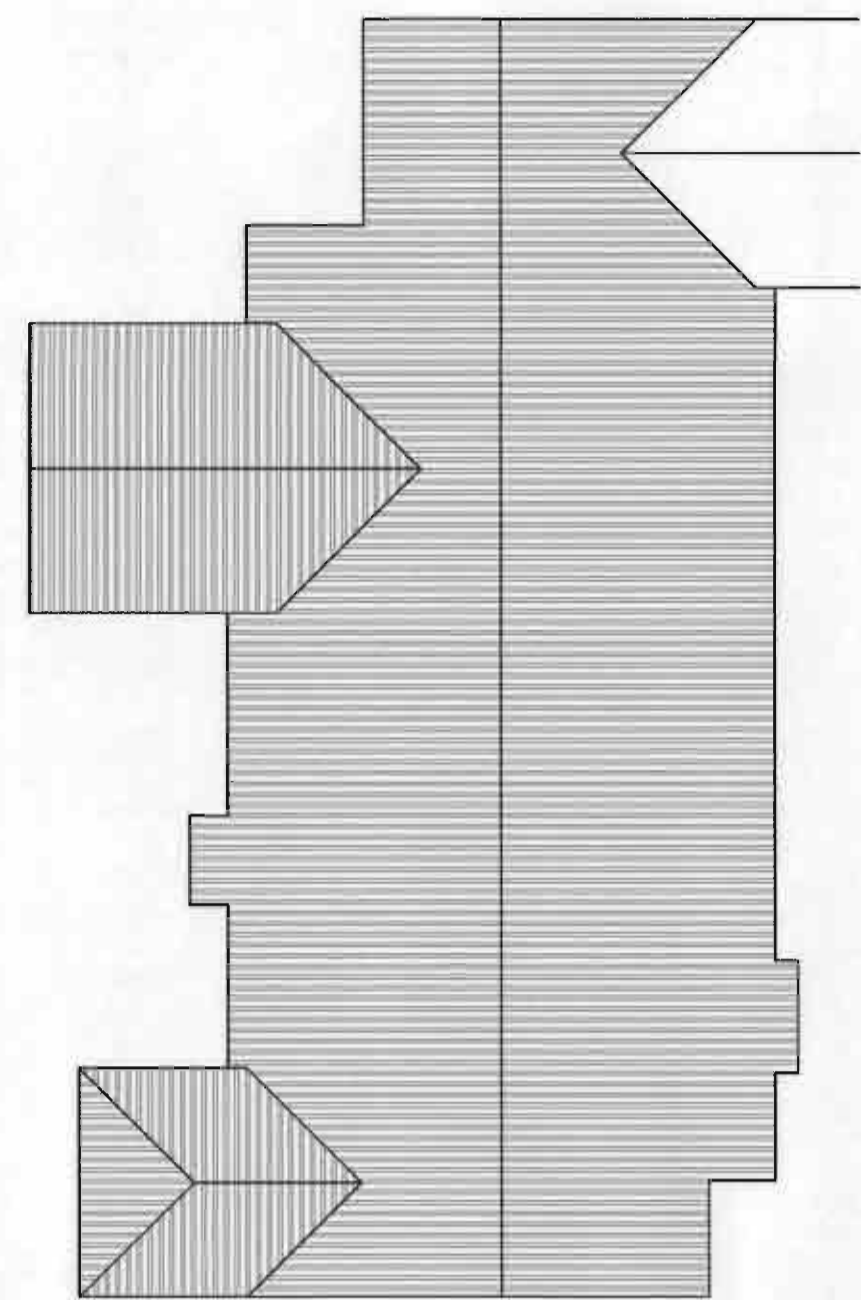
**PLANTA DE TECHOS**

**DESCRIPCIÓN DE RESTAURACIÓN ETAPA 01**

- 1 remoción, limpieza de entejado**
  - 1.1. remoción de tejas
  - 1.2. reparación de clavadores de cubierta de hg
  - 1.3. sustitución de laminas de hg dañadas
  - 1.4. sustitución de clavadores de tejas
  - 1.5. recolocación y cambio de tejas
  - 1.6. reparación total de aleros de caña brava
- 2 extensión de alero derecho e izquierdo**
  - 2.1. reforzamiento de estructura de techo
  - 2.2. colocación de clavadores y cubierta de hg
  - 2.4. colocación de clavadores y cubierta de teja

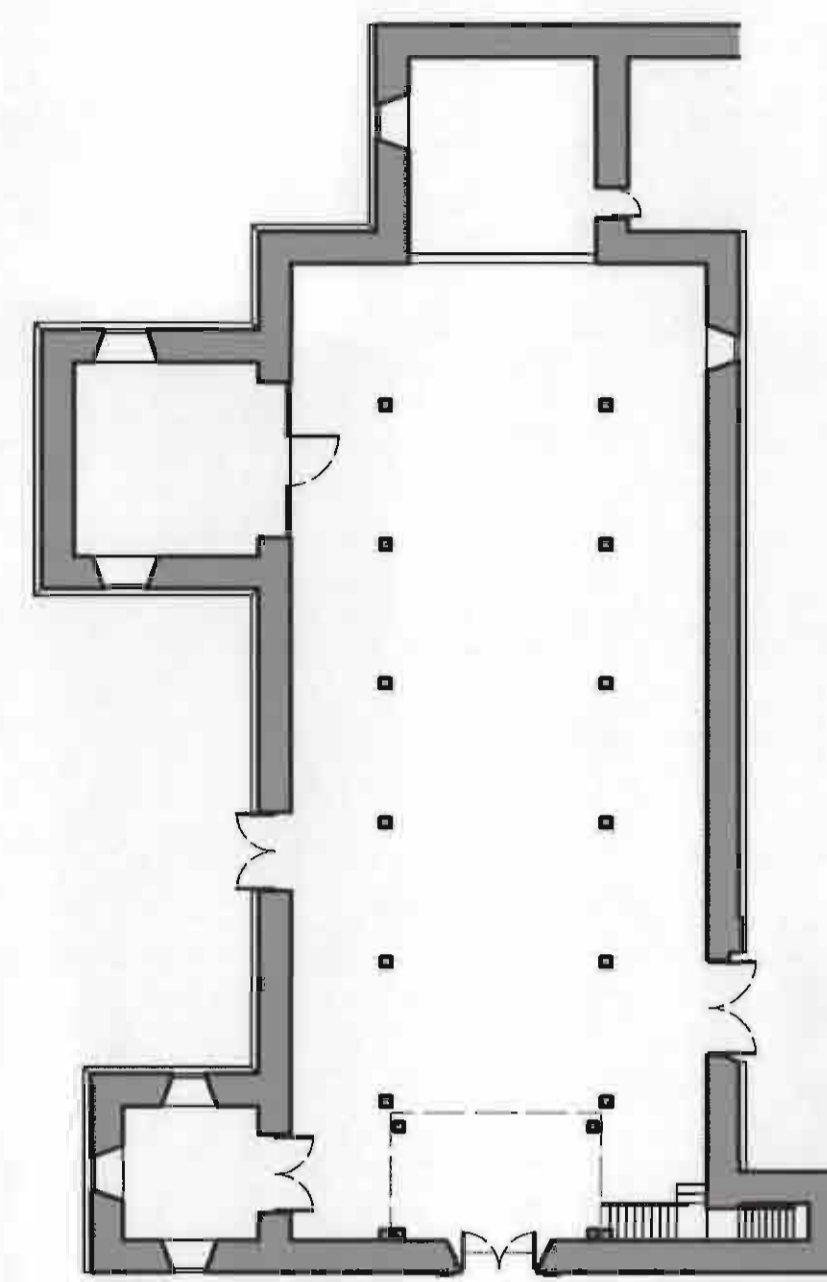
**PLANTA ARQUITECTONICA**

**DESCRIPCIÓN DE RESTAURACIÓN ETAPA 02**

- 3 cambio de columna interna**
  - 3.1. remoción de columna dañada
  - 3.2. sustitución de nueva columna
- 4 restauración de marcos de madera**
  - 4.1. restauración de marco de puerta lateral
  - 4.2. restauración de puerta de sacristía
- 5 reparación general de paredes**
  - 5.1. remplazo de secciones dañadas de repello
  - 5.2. limpieza de paredes
  - 5.3. pintura total
- 6 limpieza de piso y restauración**
  - 6.1. limpieza
  - 6.2. reparación

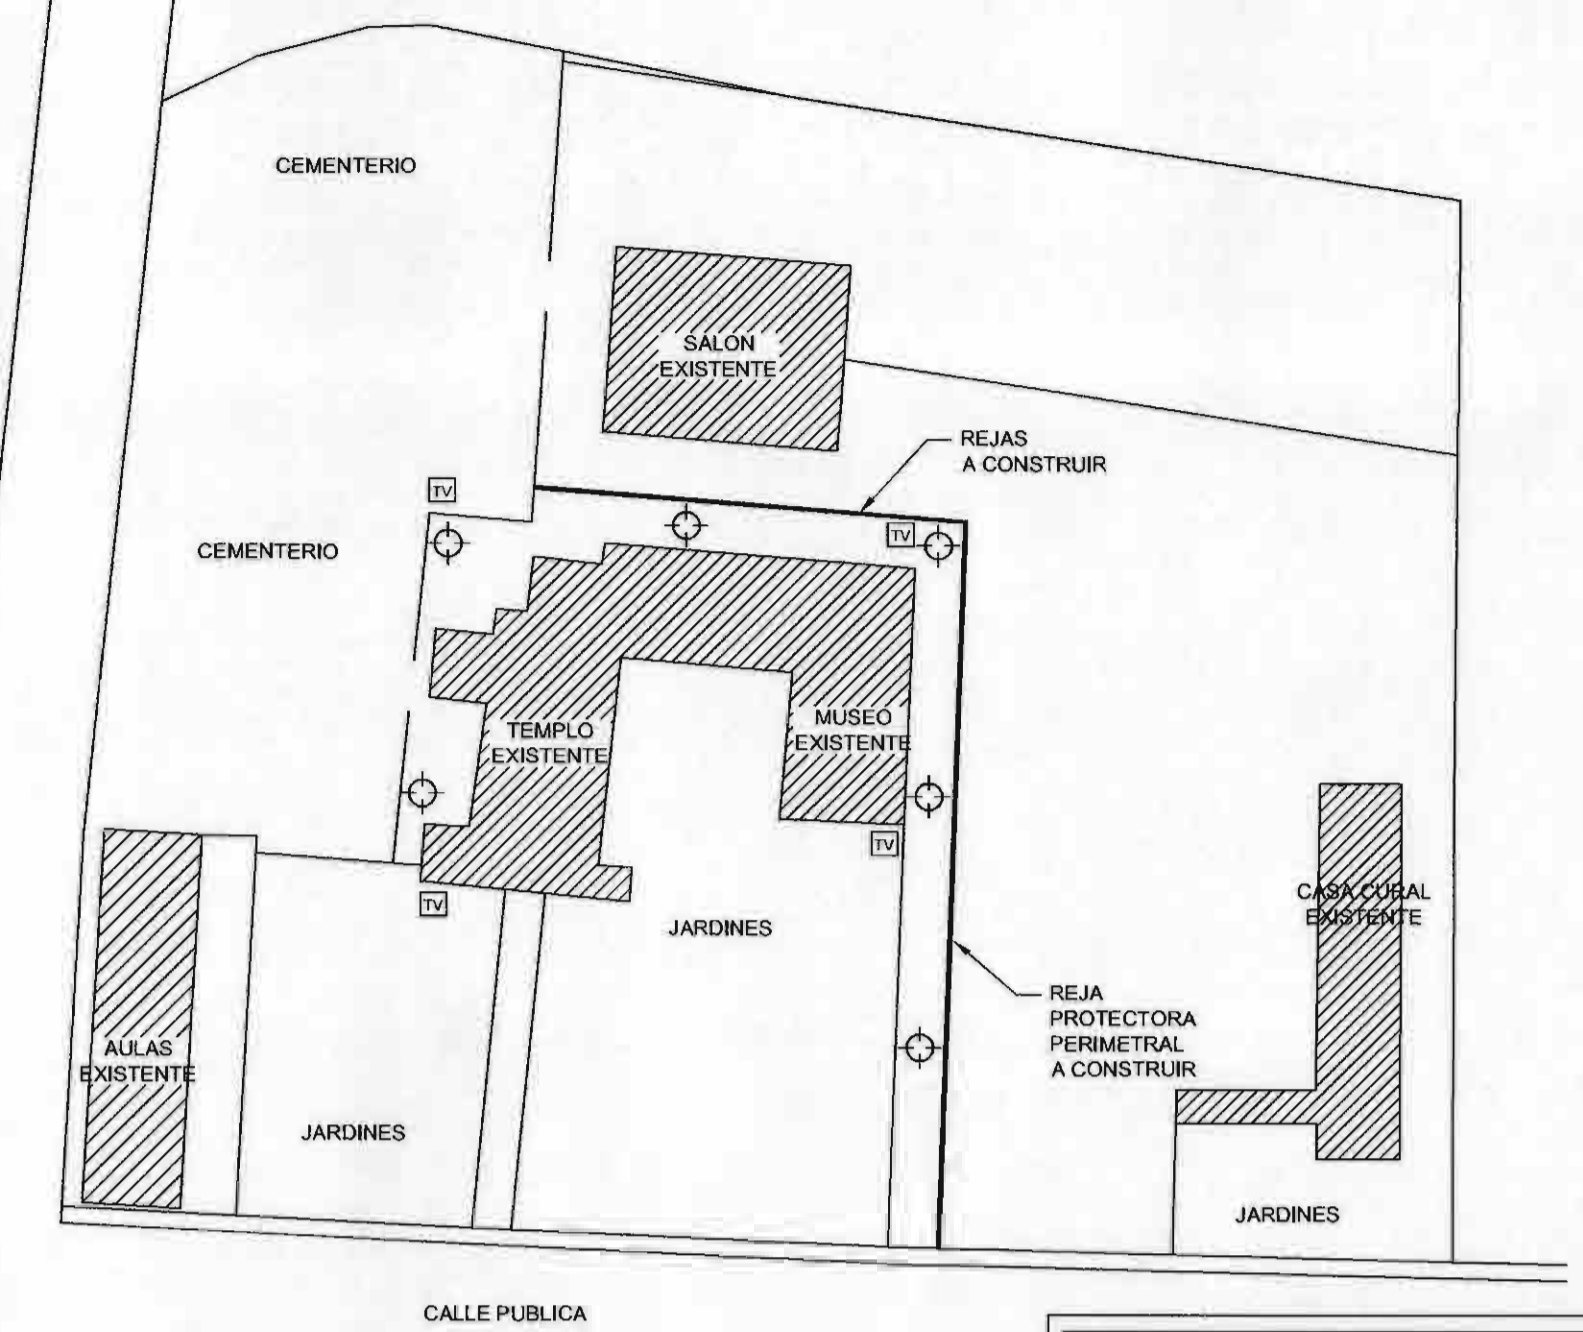
**PLANTA DE CONJUNTO**

**DESCRIPCIÓN DE RESTAURACIÓN ETAPA 03**

- 7 colocación de reja protectora perimetral**
  - 7.1. chorrea de pedestales
  - 7.2. colocación de reja
- 9 Electrificación**
  - 9.1. Electricidad canalización
  - 9.2. luces exteriores
  - 9.3. circuito cerrado de TV
