ESTUDIO DE RESTAURACION DE LA
ERMITA LA AGONIA, LIBERIA.
PROVINCIA GUANACASTE CANTON LIBERIA. DISTRITO MORACIA

PLANTA ARQUITECTONICA *módulo 150*
ORIGINAL Y ACTUAL

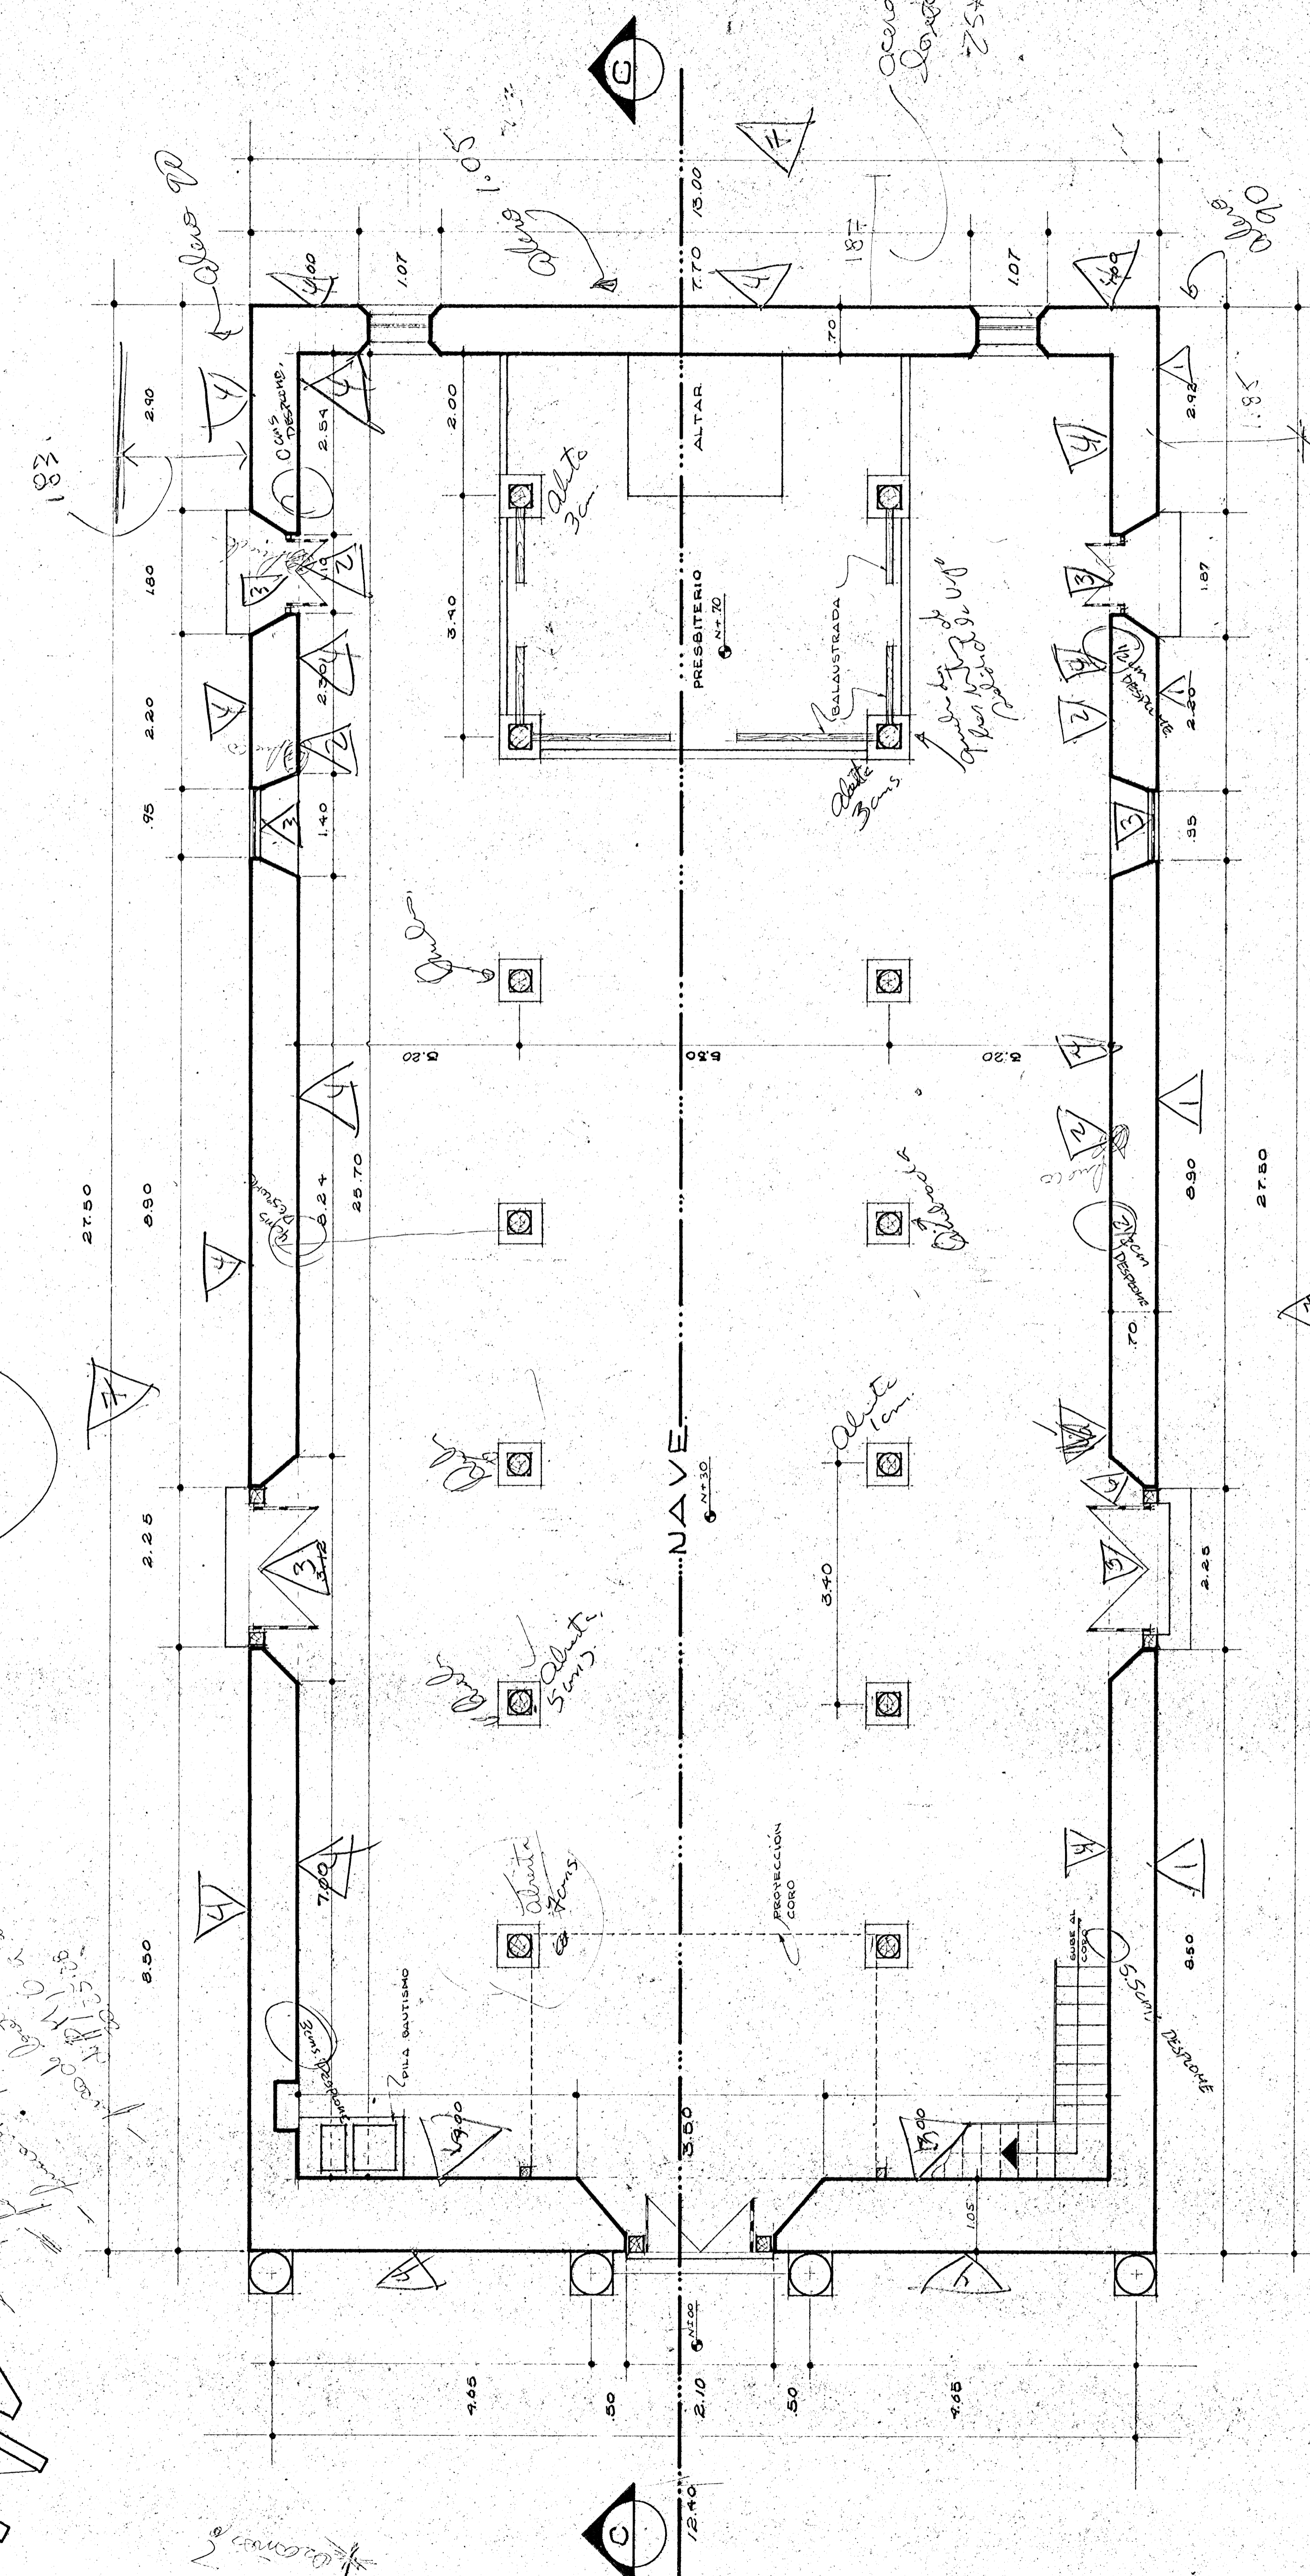
Muro de
 apoyo a
 columna
 hasta el
 agua
 (ver
 plano)

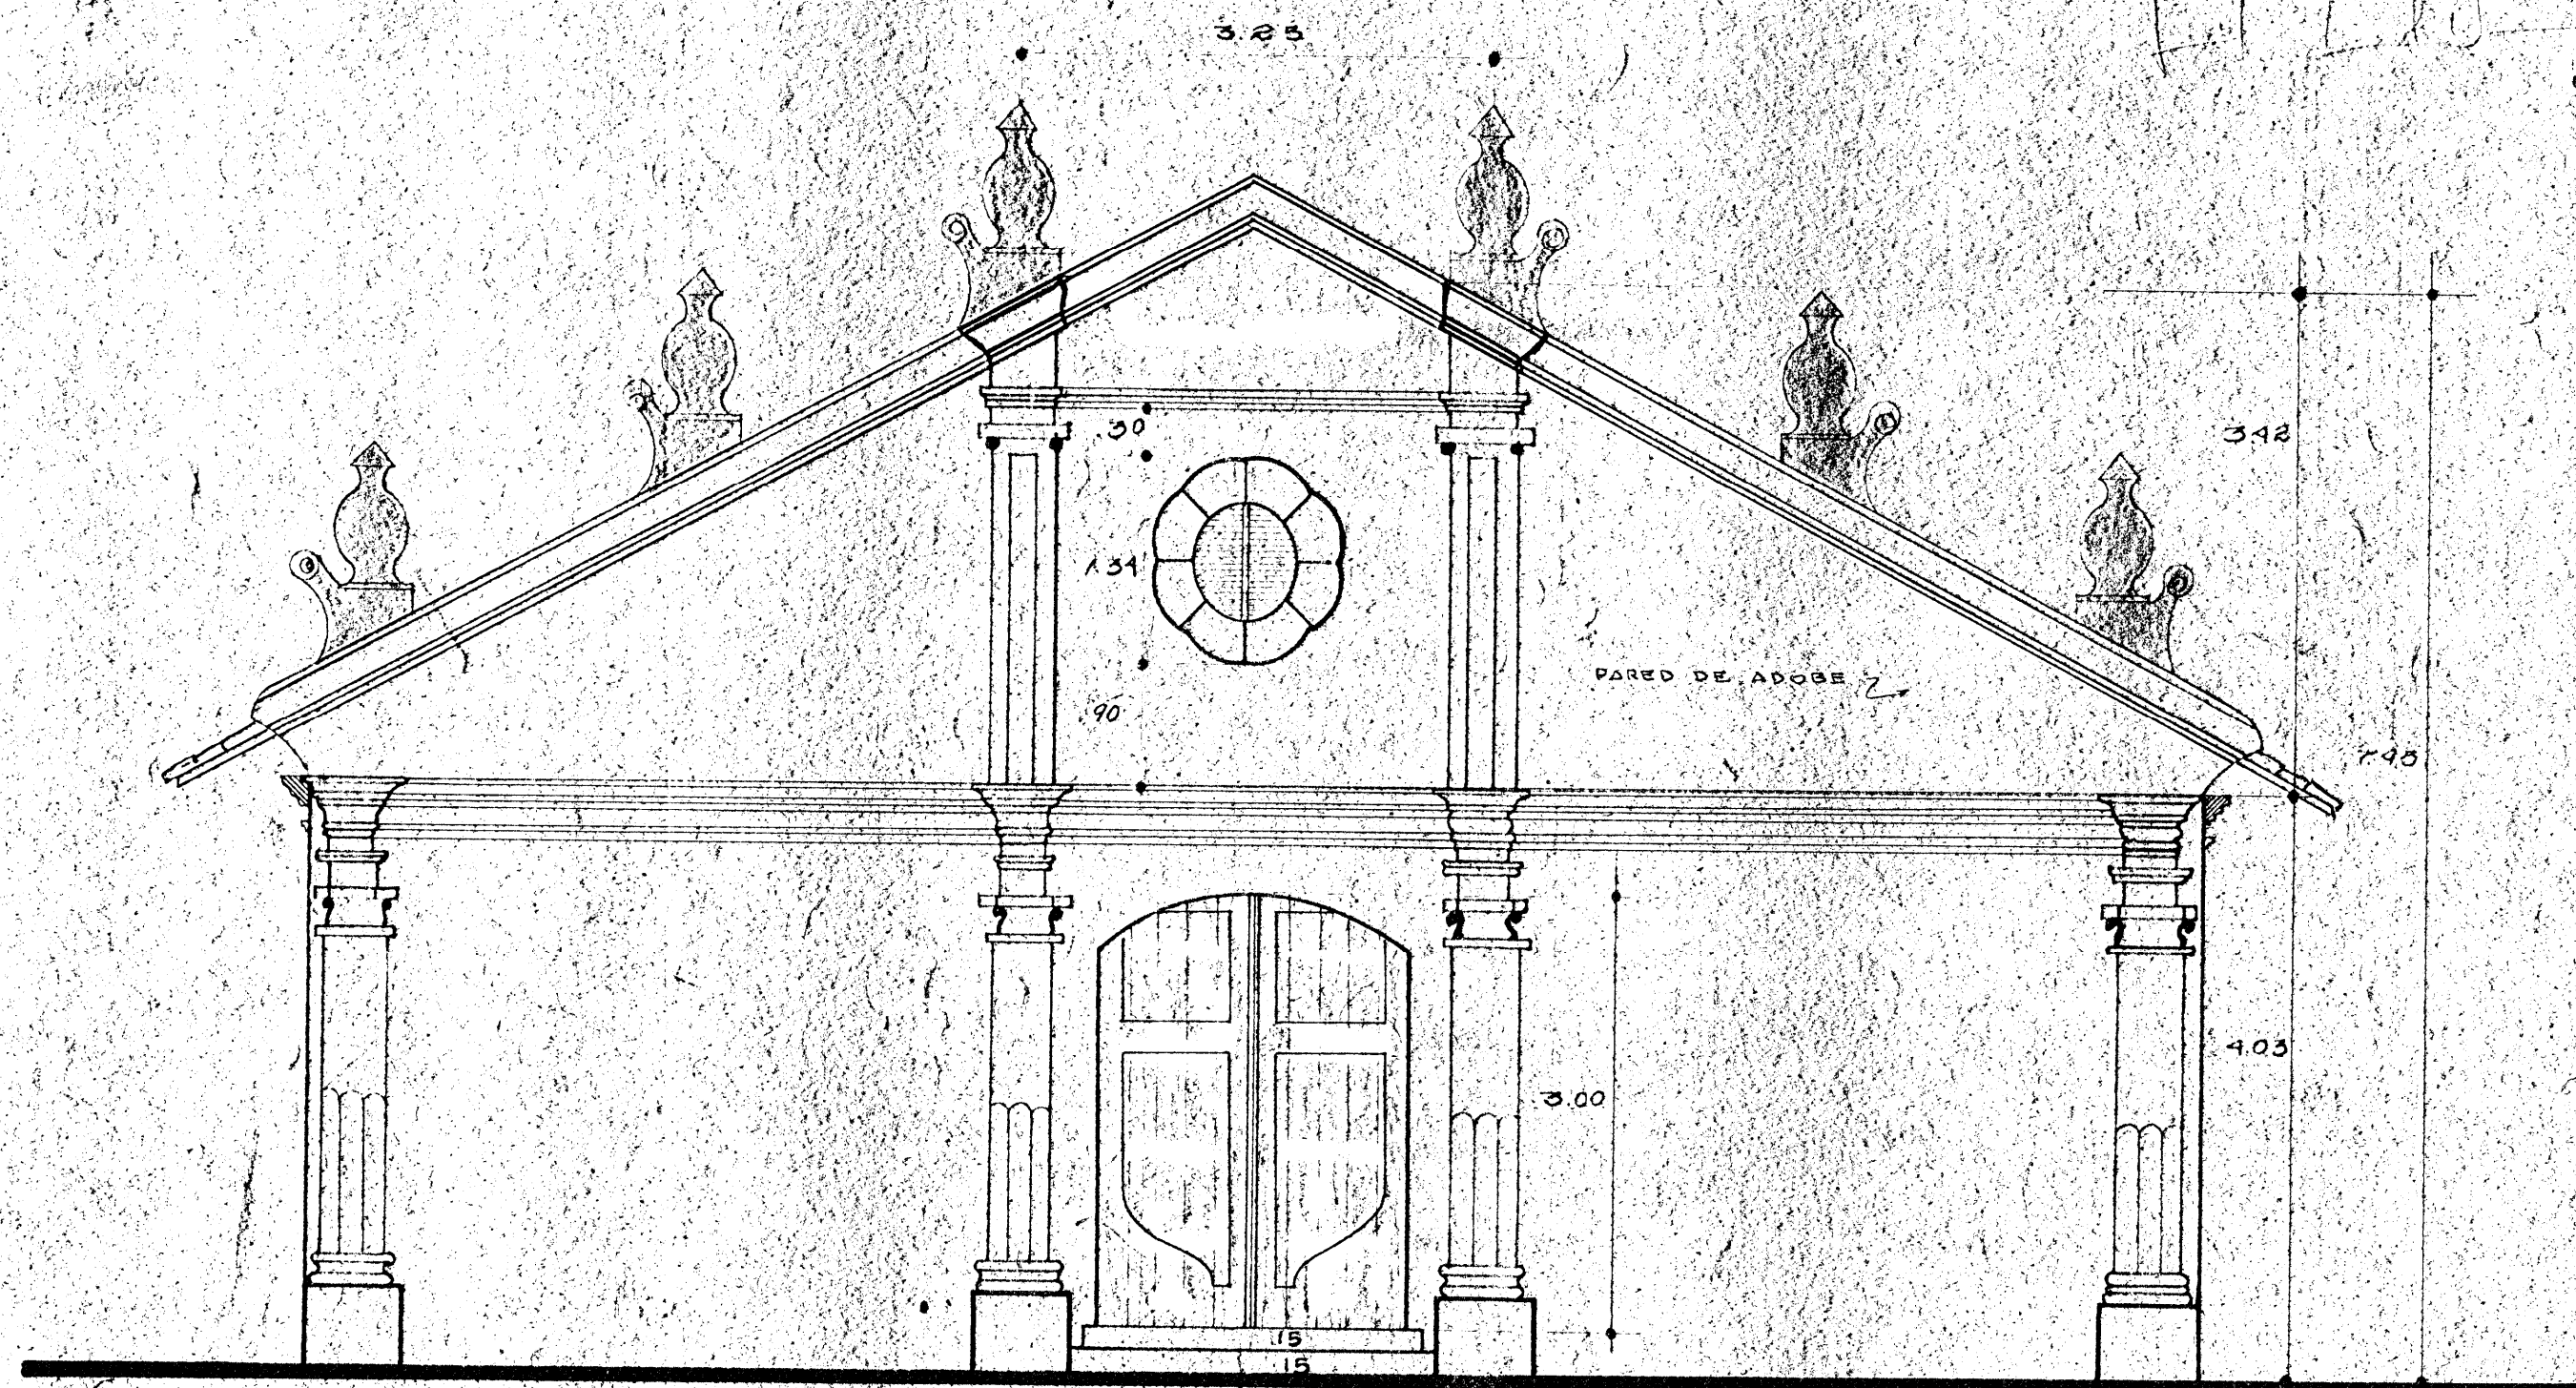
FACHADA PRINCIPAL *Escala 1/50*

ESTADO ORIGINAL

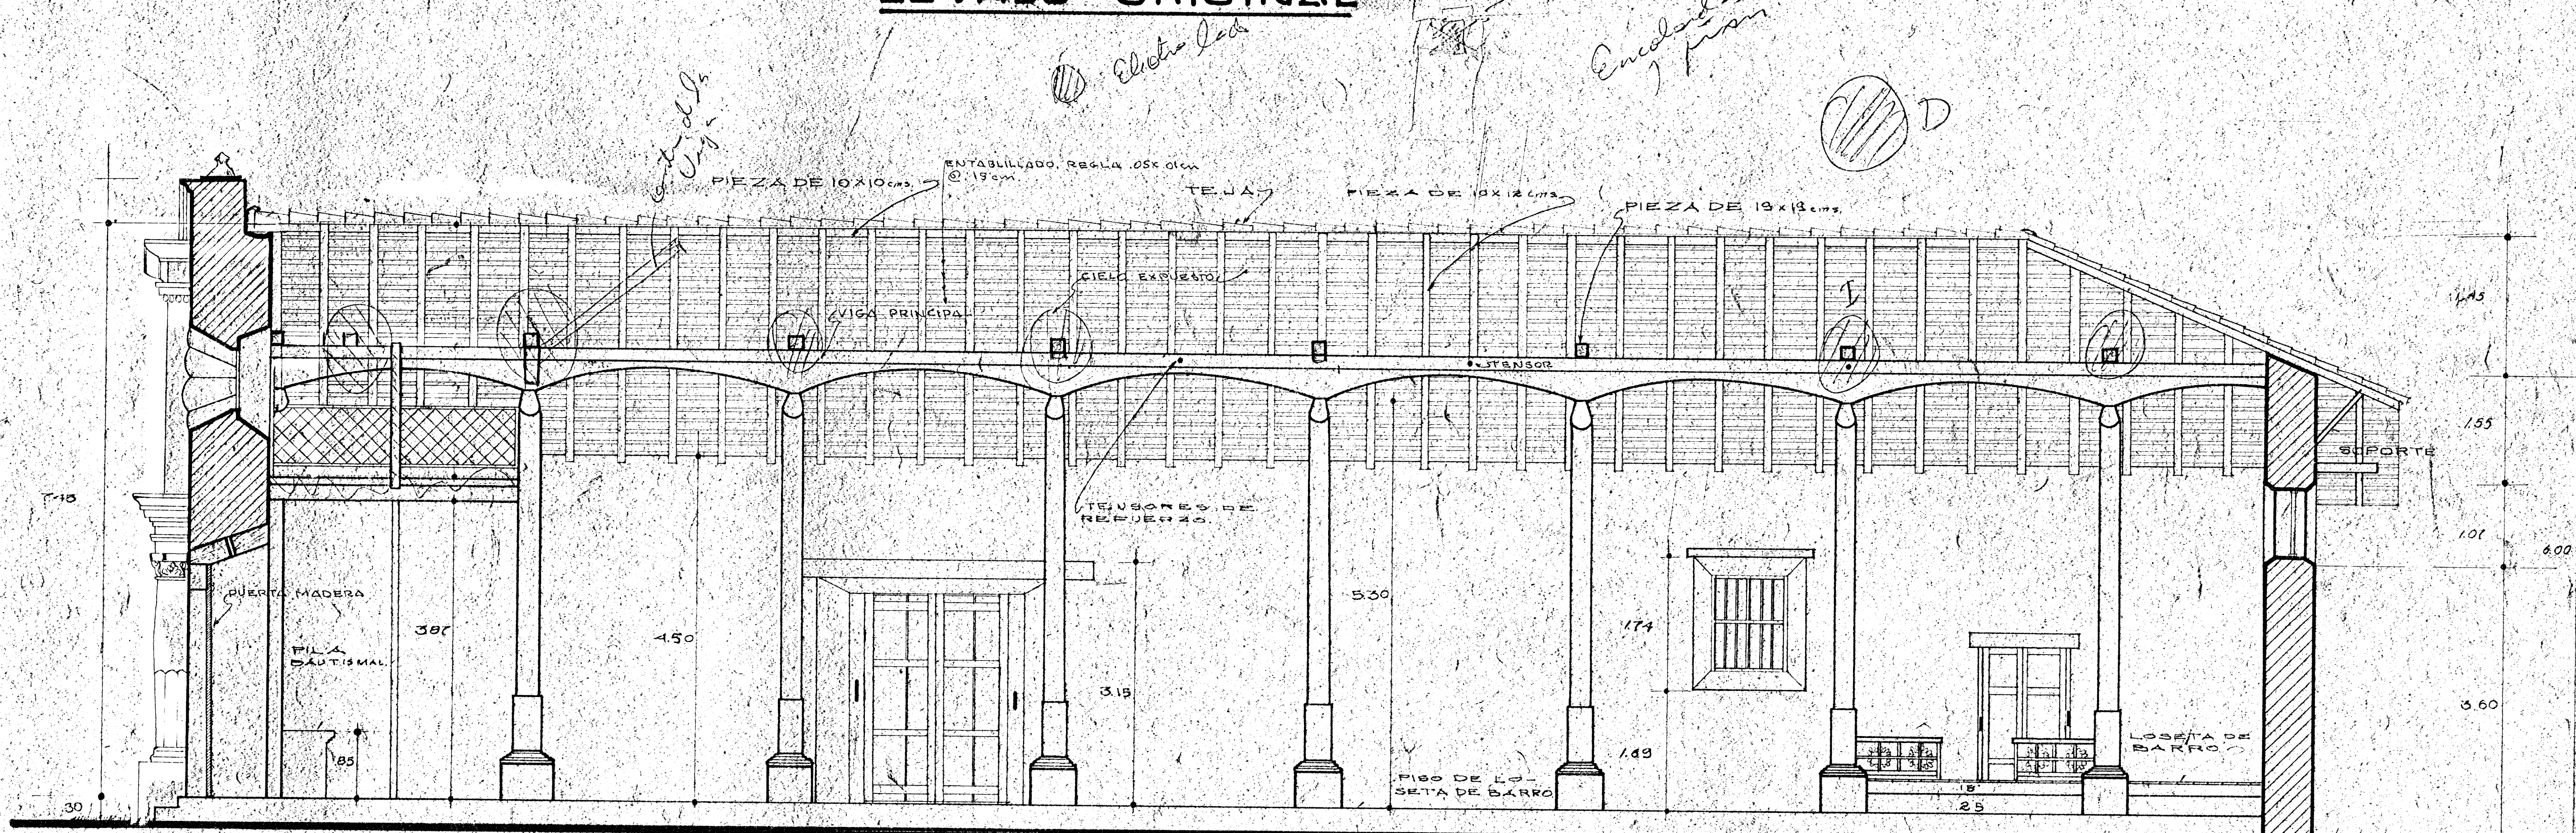
CORTE POR C-C *Escala 1/50*

CONDICION ORIGINAL

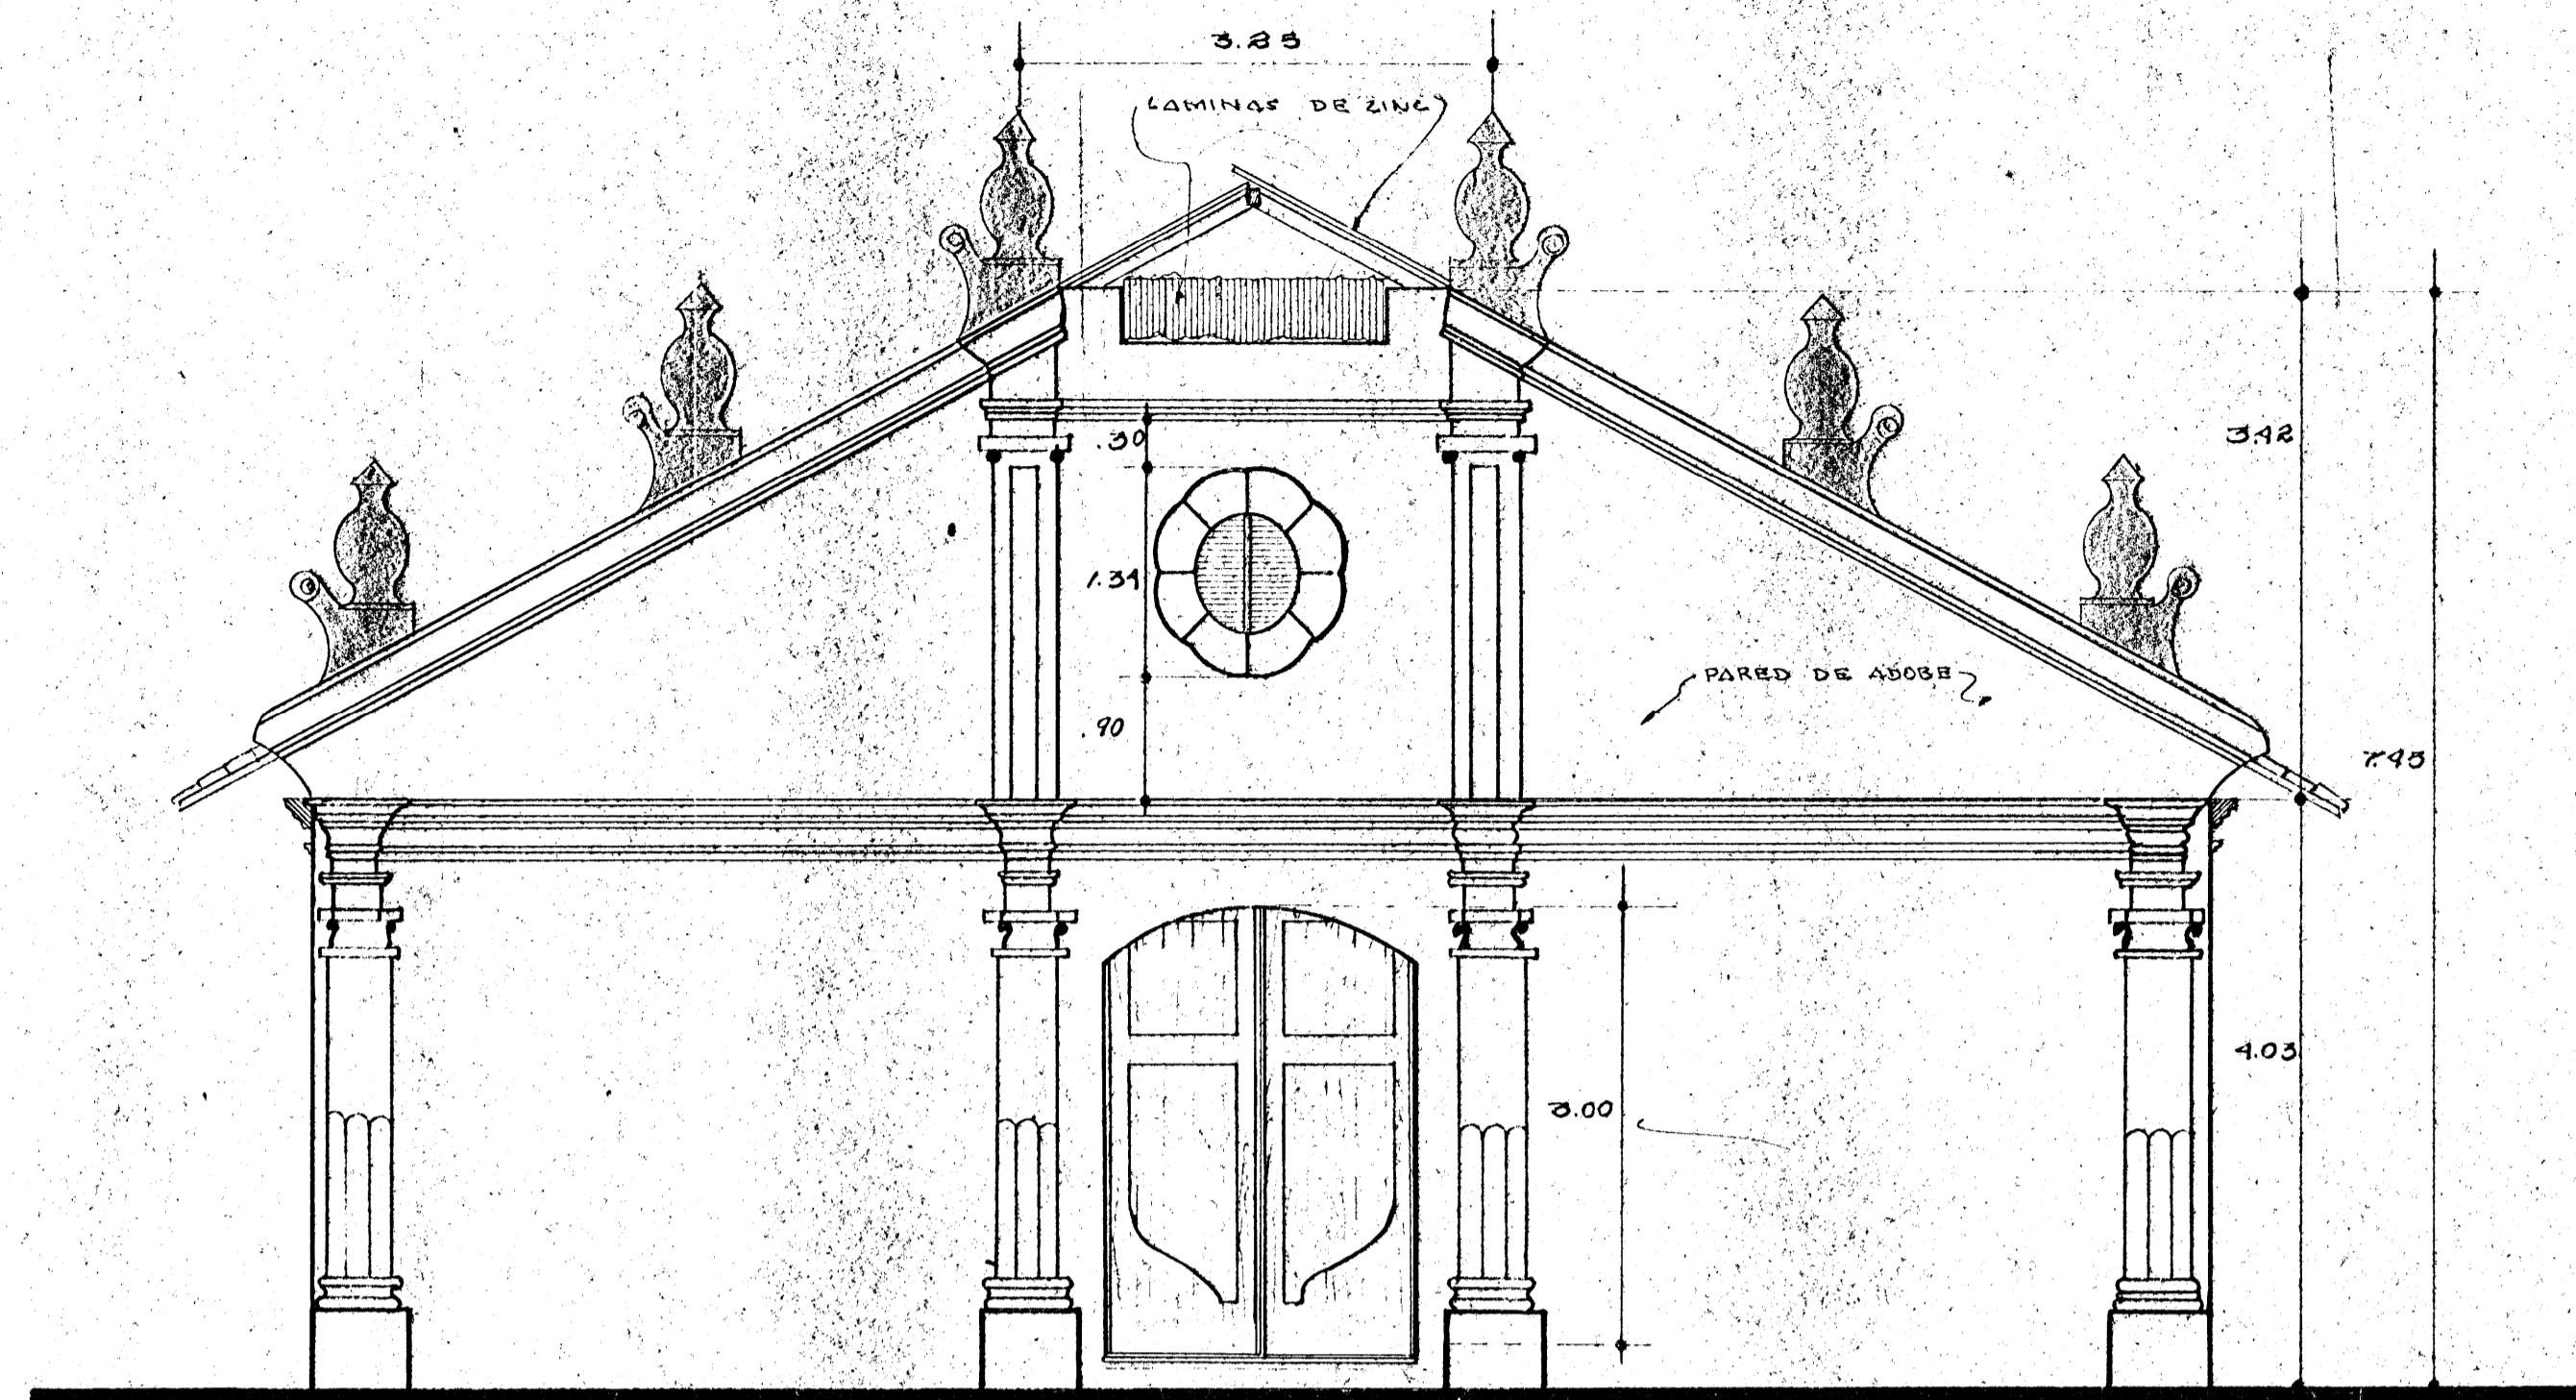
FACHADA PRINCIPAL escala 1:50

ESTADO ACTUAL

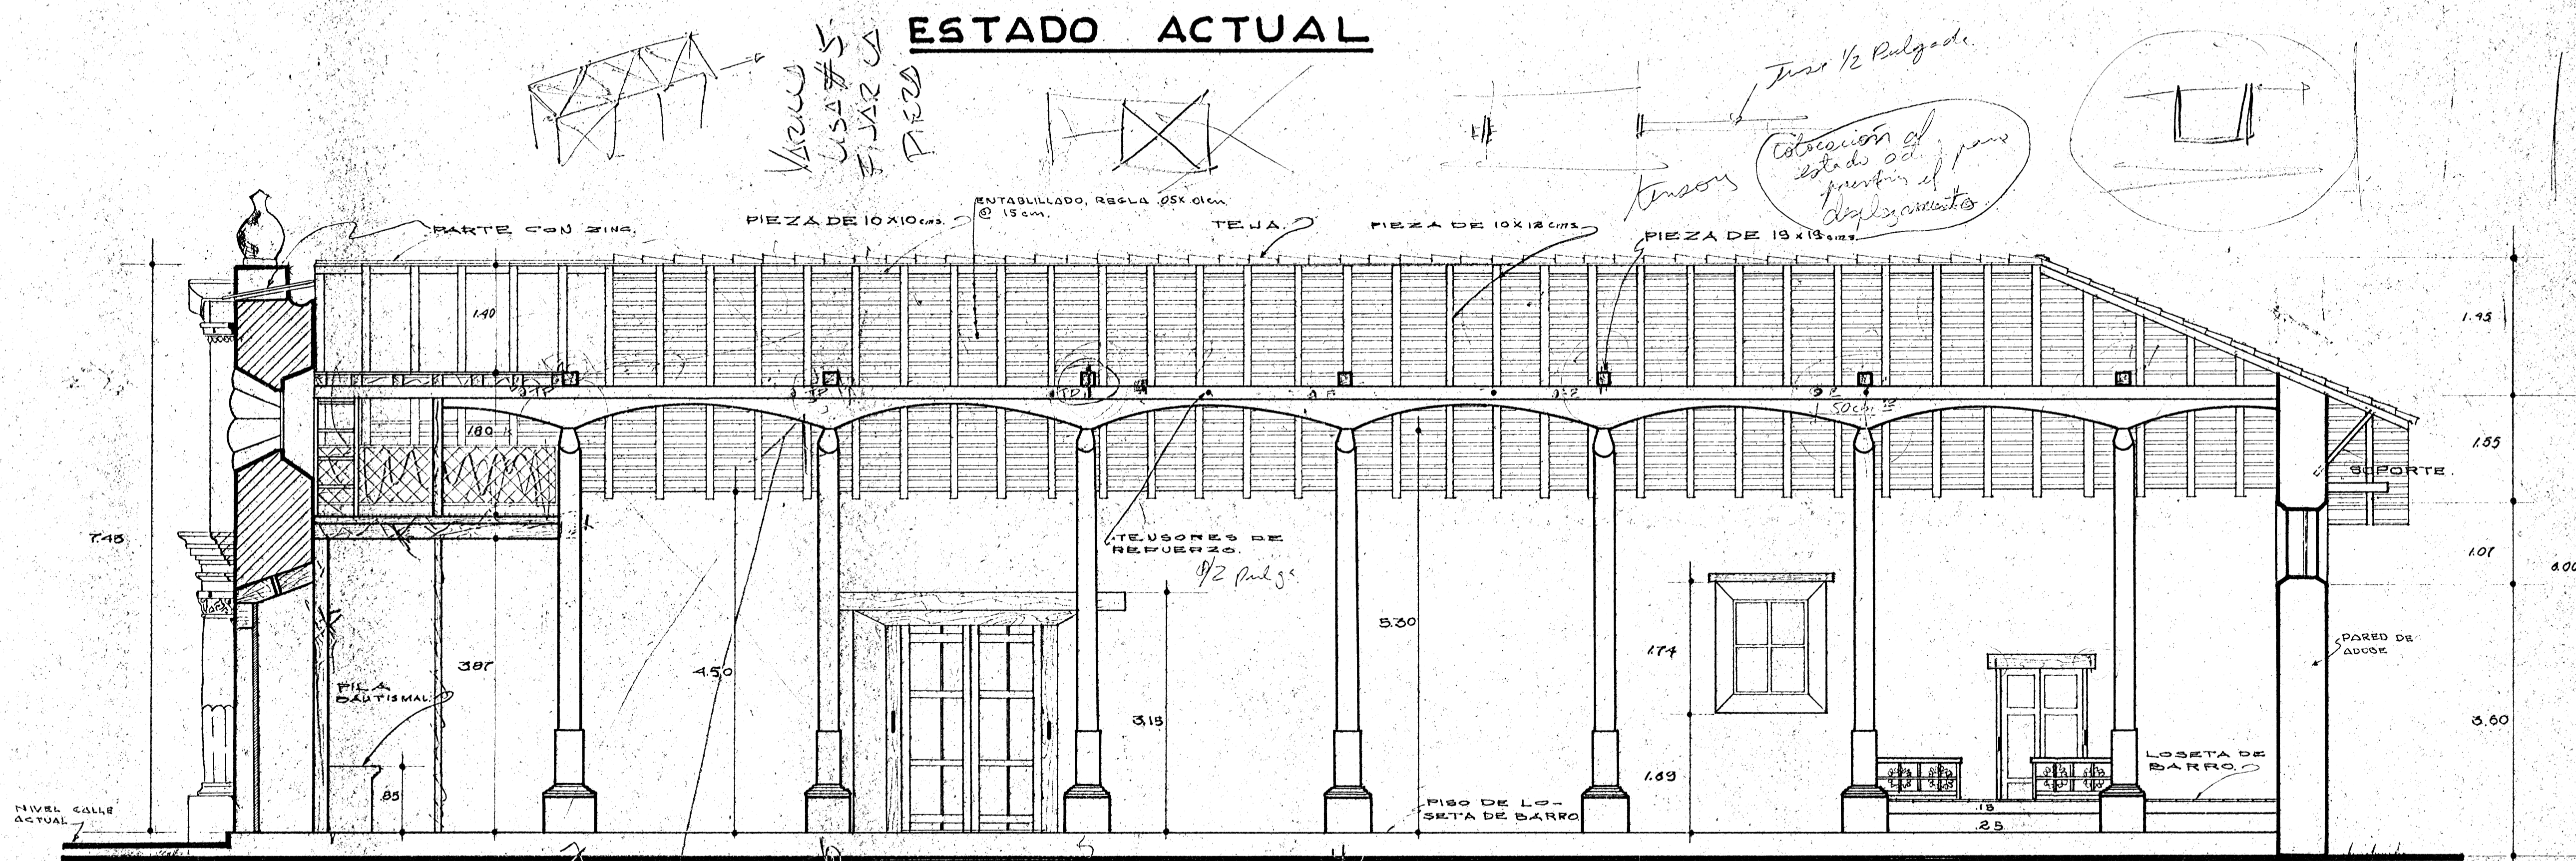
CORTE POR C-C. escala 1:50

CONDICION ACTUAL

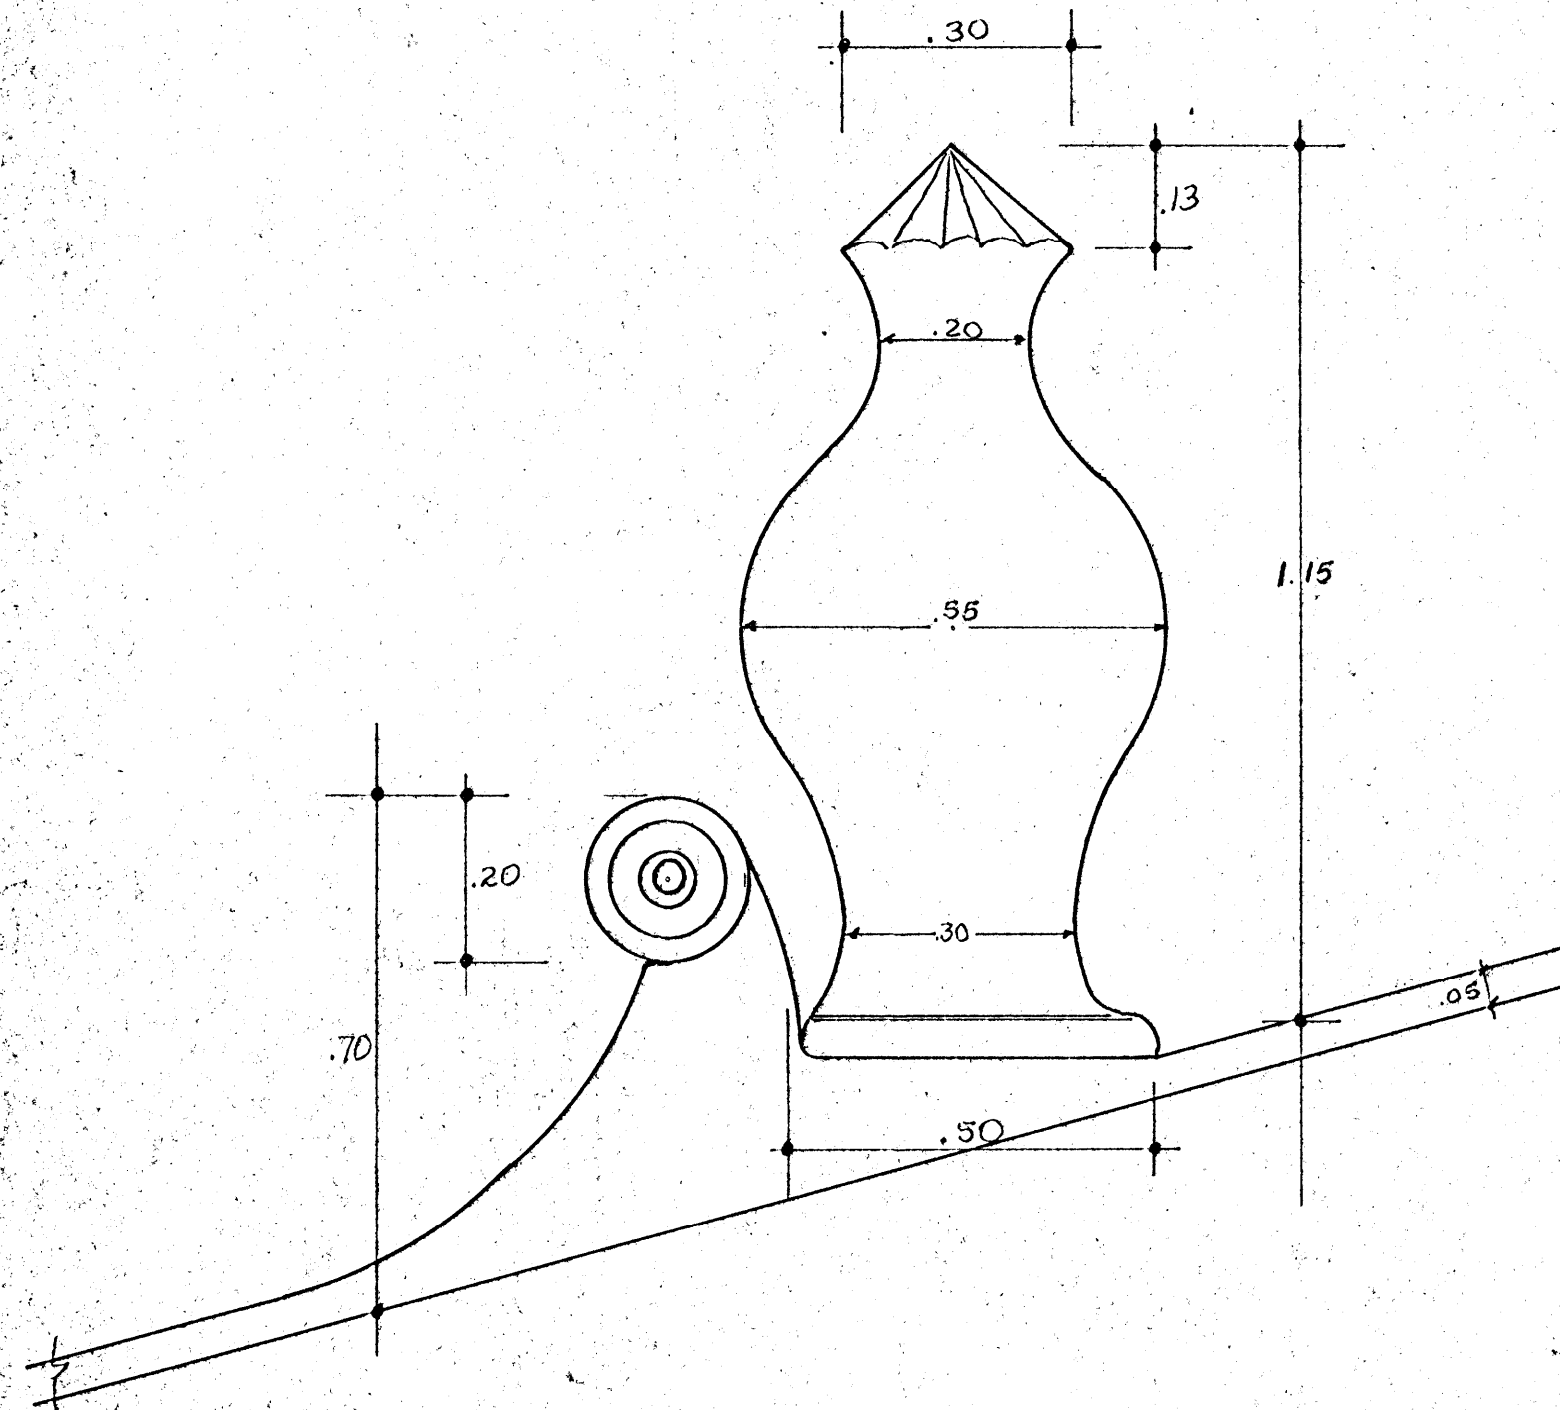
DET. DE ADORNO EN FACHADA Esc 1:10

NOTA: LAS MEDIDAS DE ESTE ADORNO, SE HICIERON EN CONDICIONES MUY PELIGROSAS Y CON UNA CINTA DE TELA, POR ESE MOTIVO PUEDE EXISTIR PEQUEÑAS DIFERENCIAS

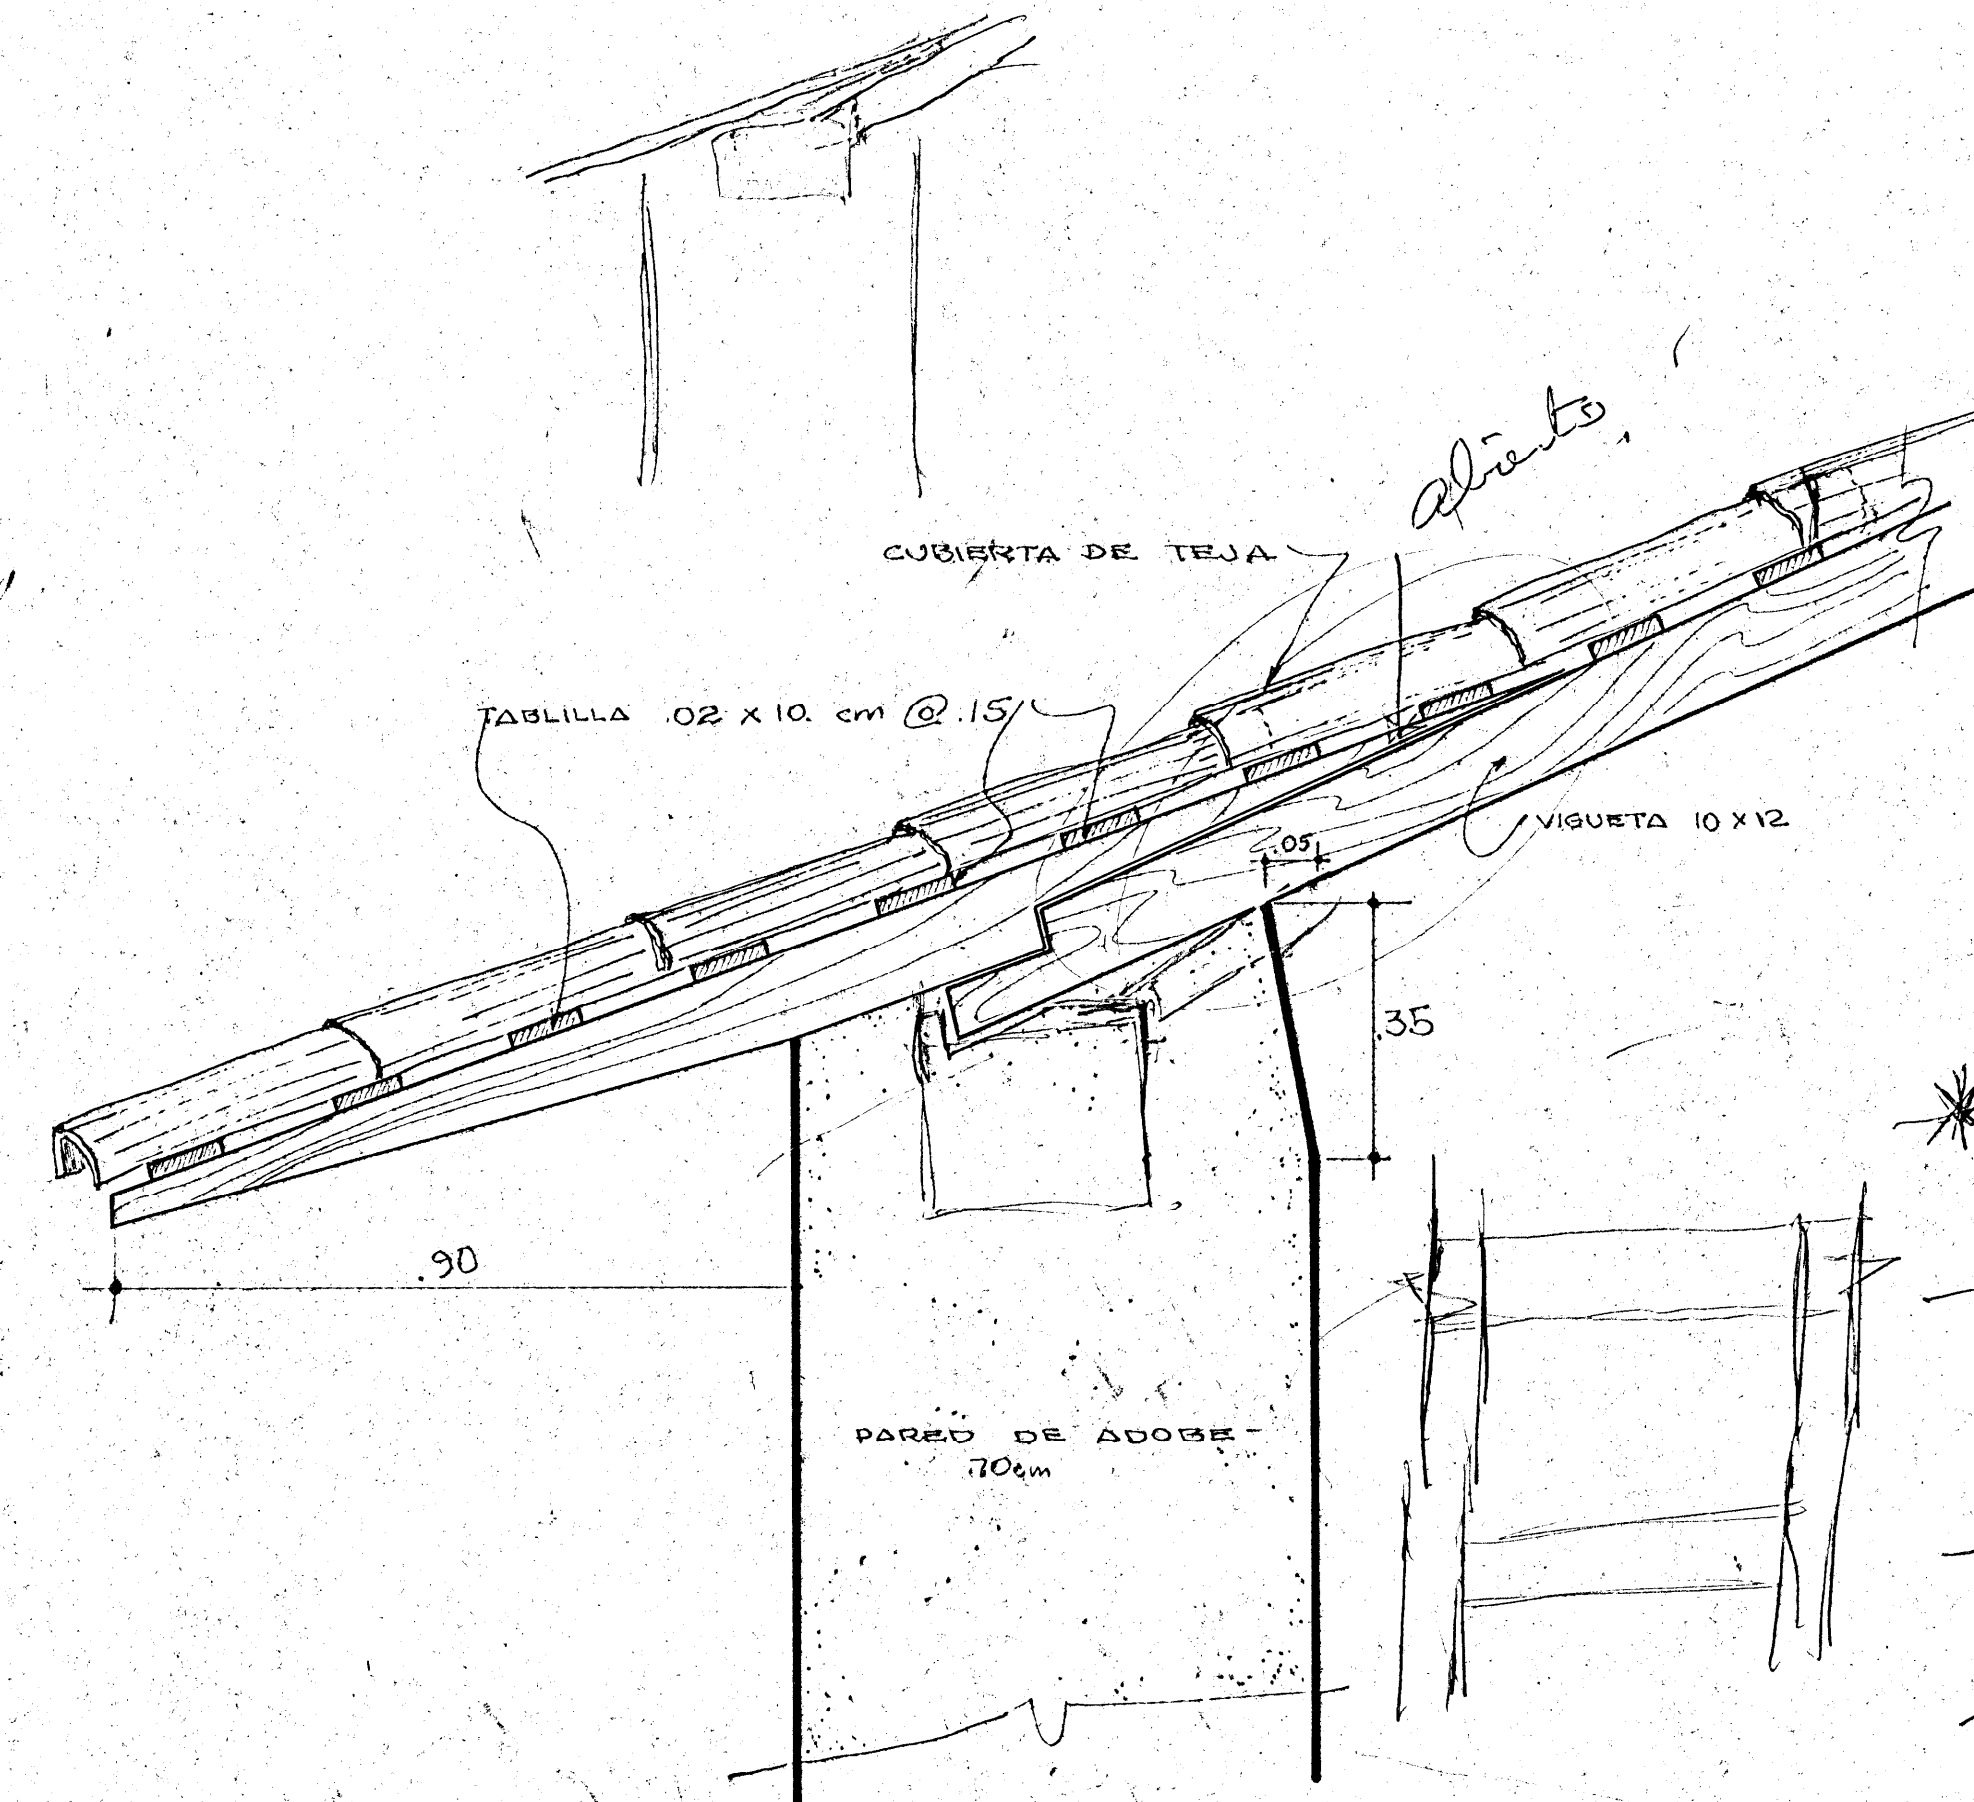
DET. DE UNION DE ALERO Y VIGUETA Esc 1:10

* Detalles.
 - Alarinos en el
 sentido
 - el avance
 - mejorar todos los
 uniones
 - limpiarlos con compresor
 luego encolar por medio
 de la aplicación de todos los
 finidos de las pesas
 de madera.
