INDICADA	FEBRERO, 2005	1 / 2

proyecto :
**RESTAURACIÓN
IGLESIA DE QUEBRADA HONDA**

PLANTA REFUERZO DE CIMIENTO
UBICACION
LOCALIZACION
DETALLES ESTRUCTURALES

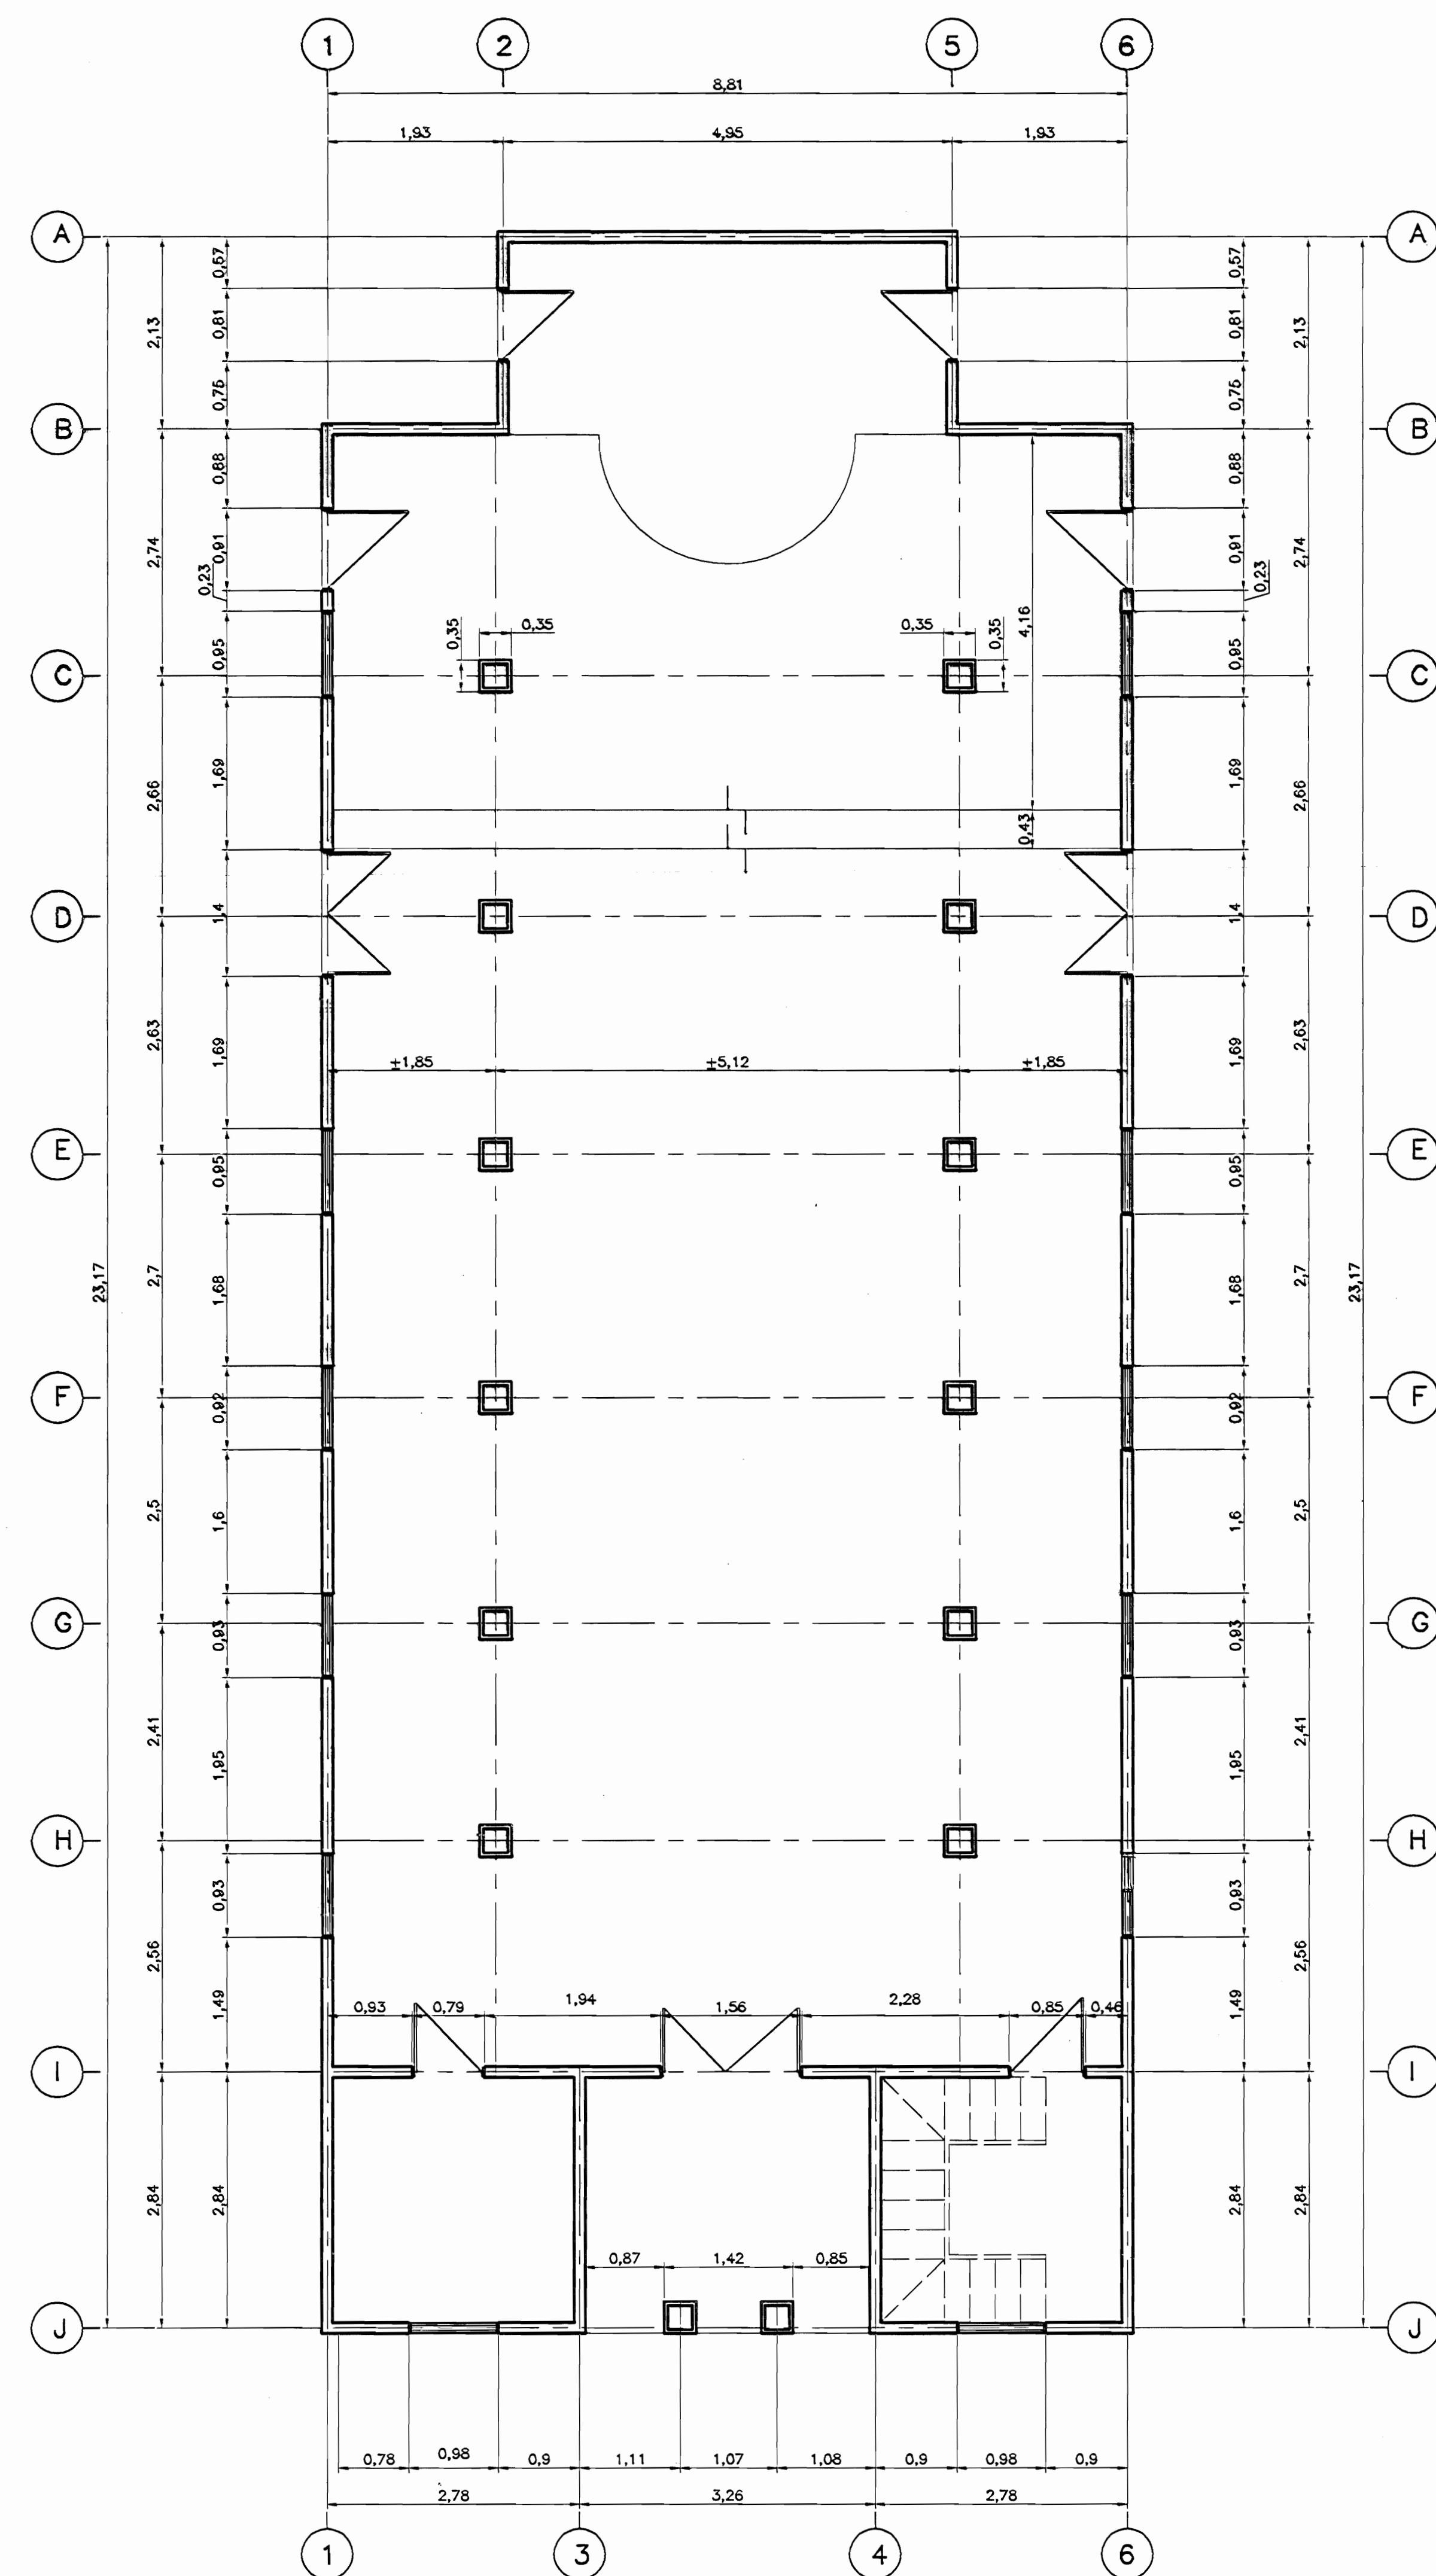
PLANTA DE DISTRIBUCION ARQUITECTONICA
ESC. 1:50

NOTA:
EL CONTRATISTA DEBERA VERIFICAR LAS COTAS
EN SITIO

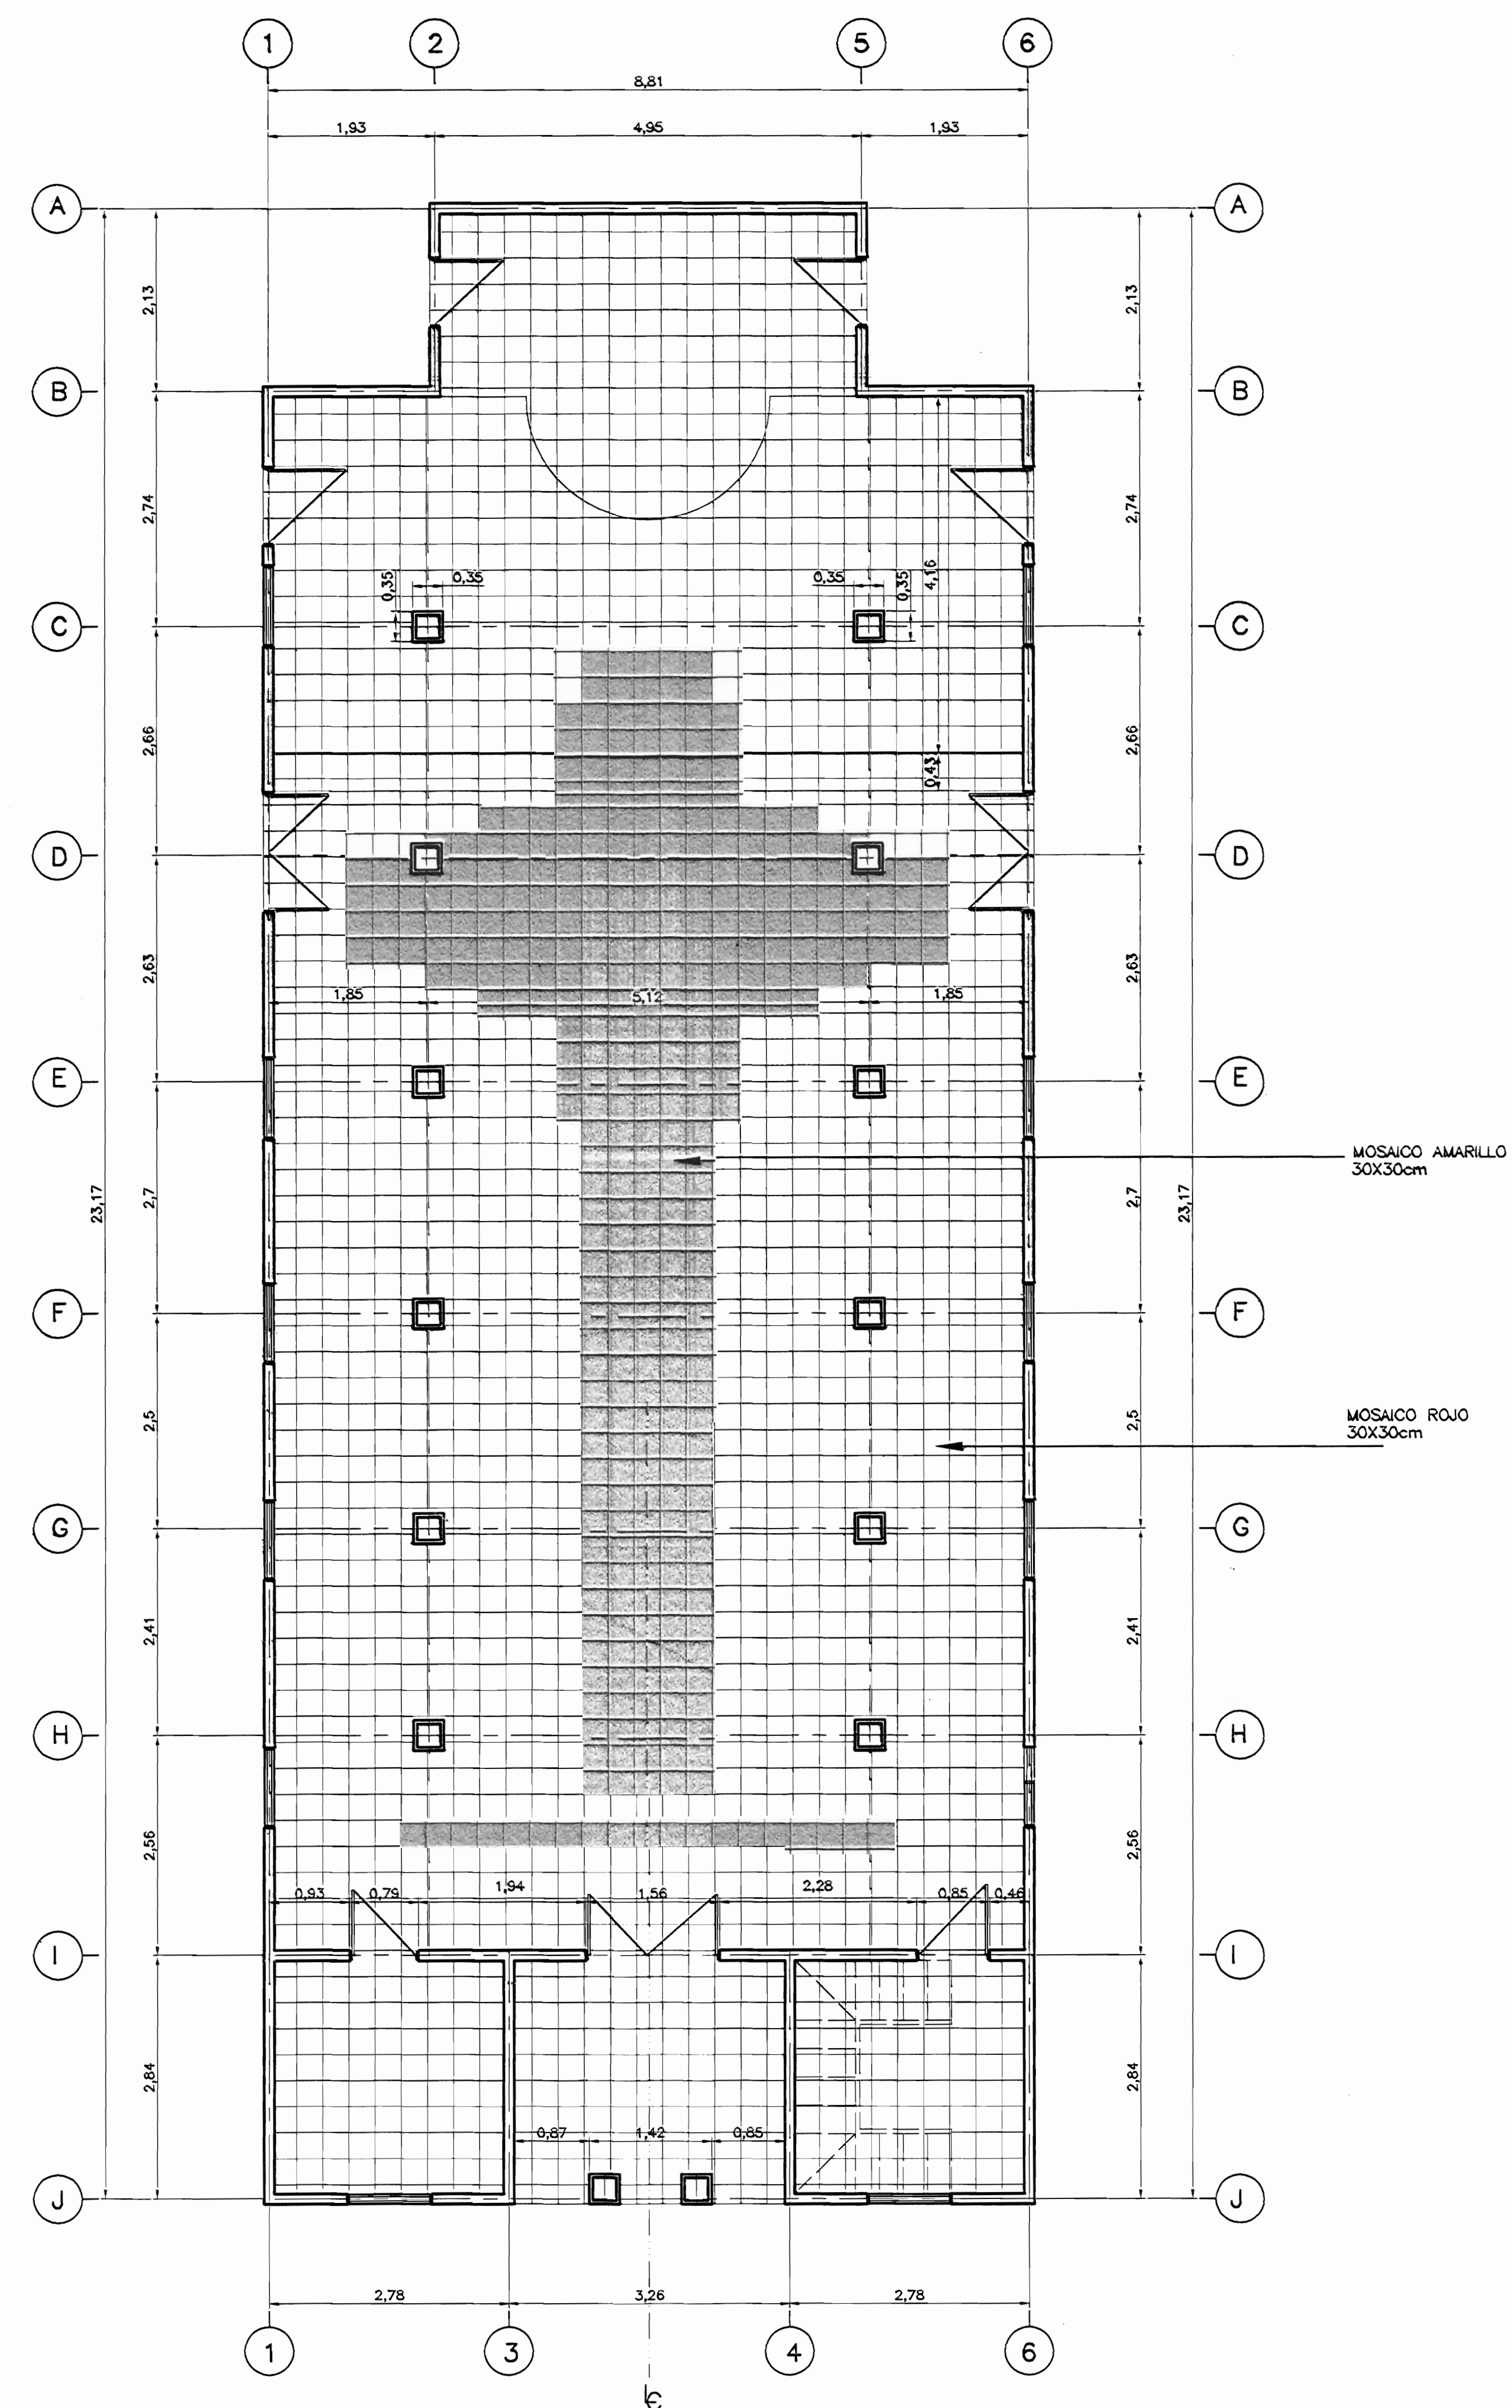
PLANTA DE DISEÑO DE PISO
ESC. 1:50

NOTA:
EL CONTRATISTA DEBERA PRESENTAR PLANO DE TALLER
O COLOCACION DEL MOSAICO EN SITIO PARA QUE SEA
APROBADO POR EL ARQUITECTO INSPECTOR

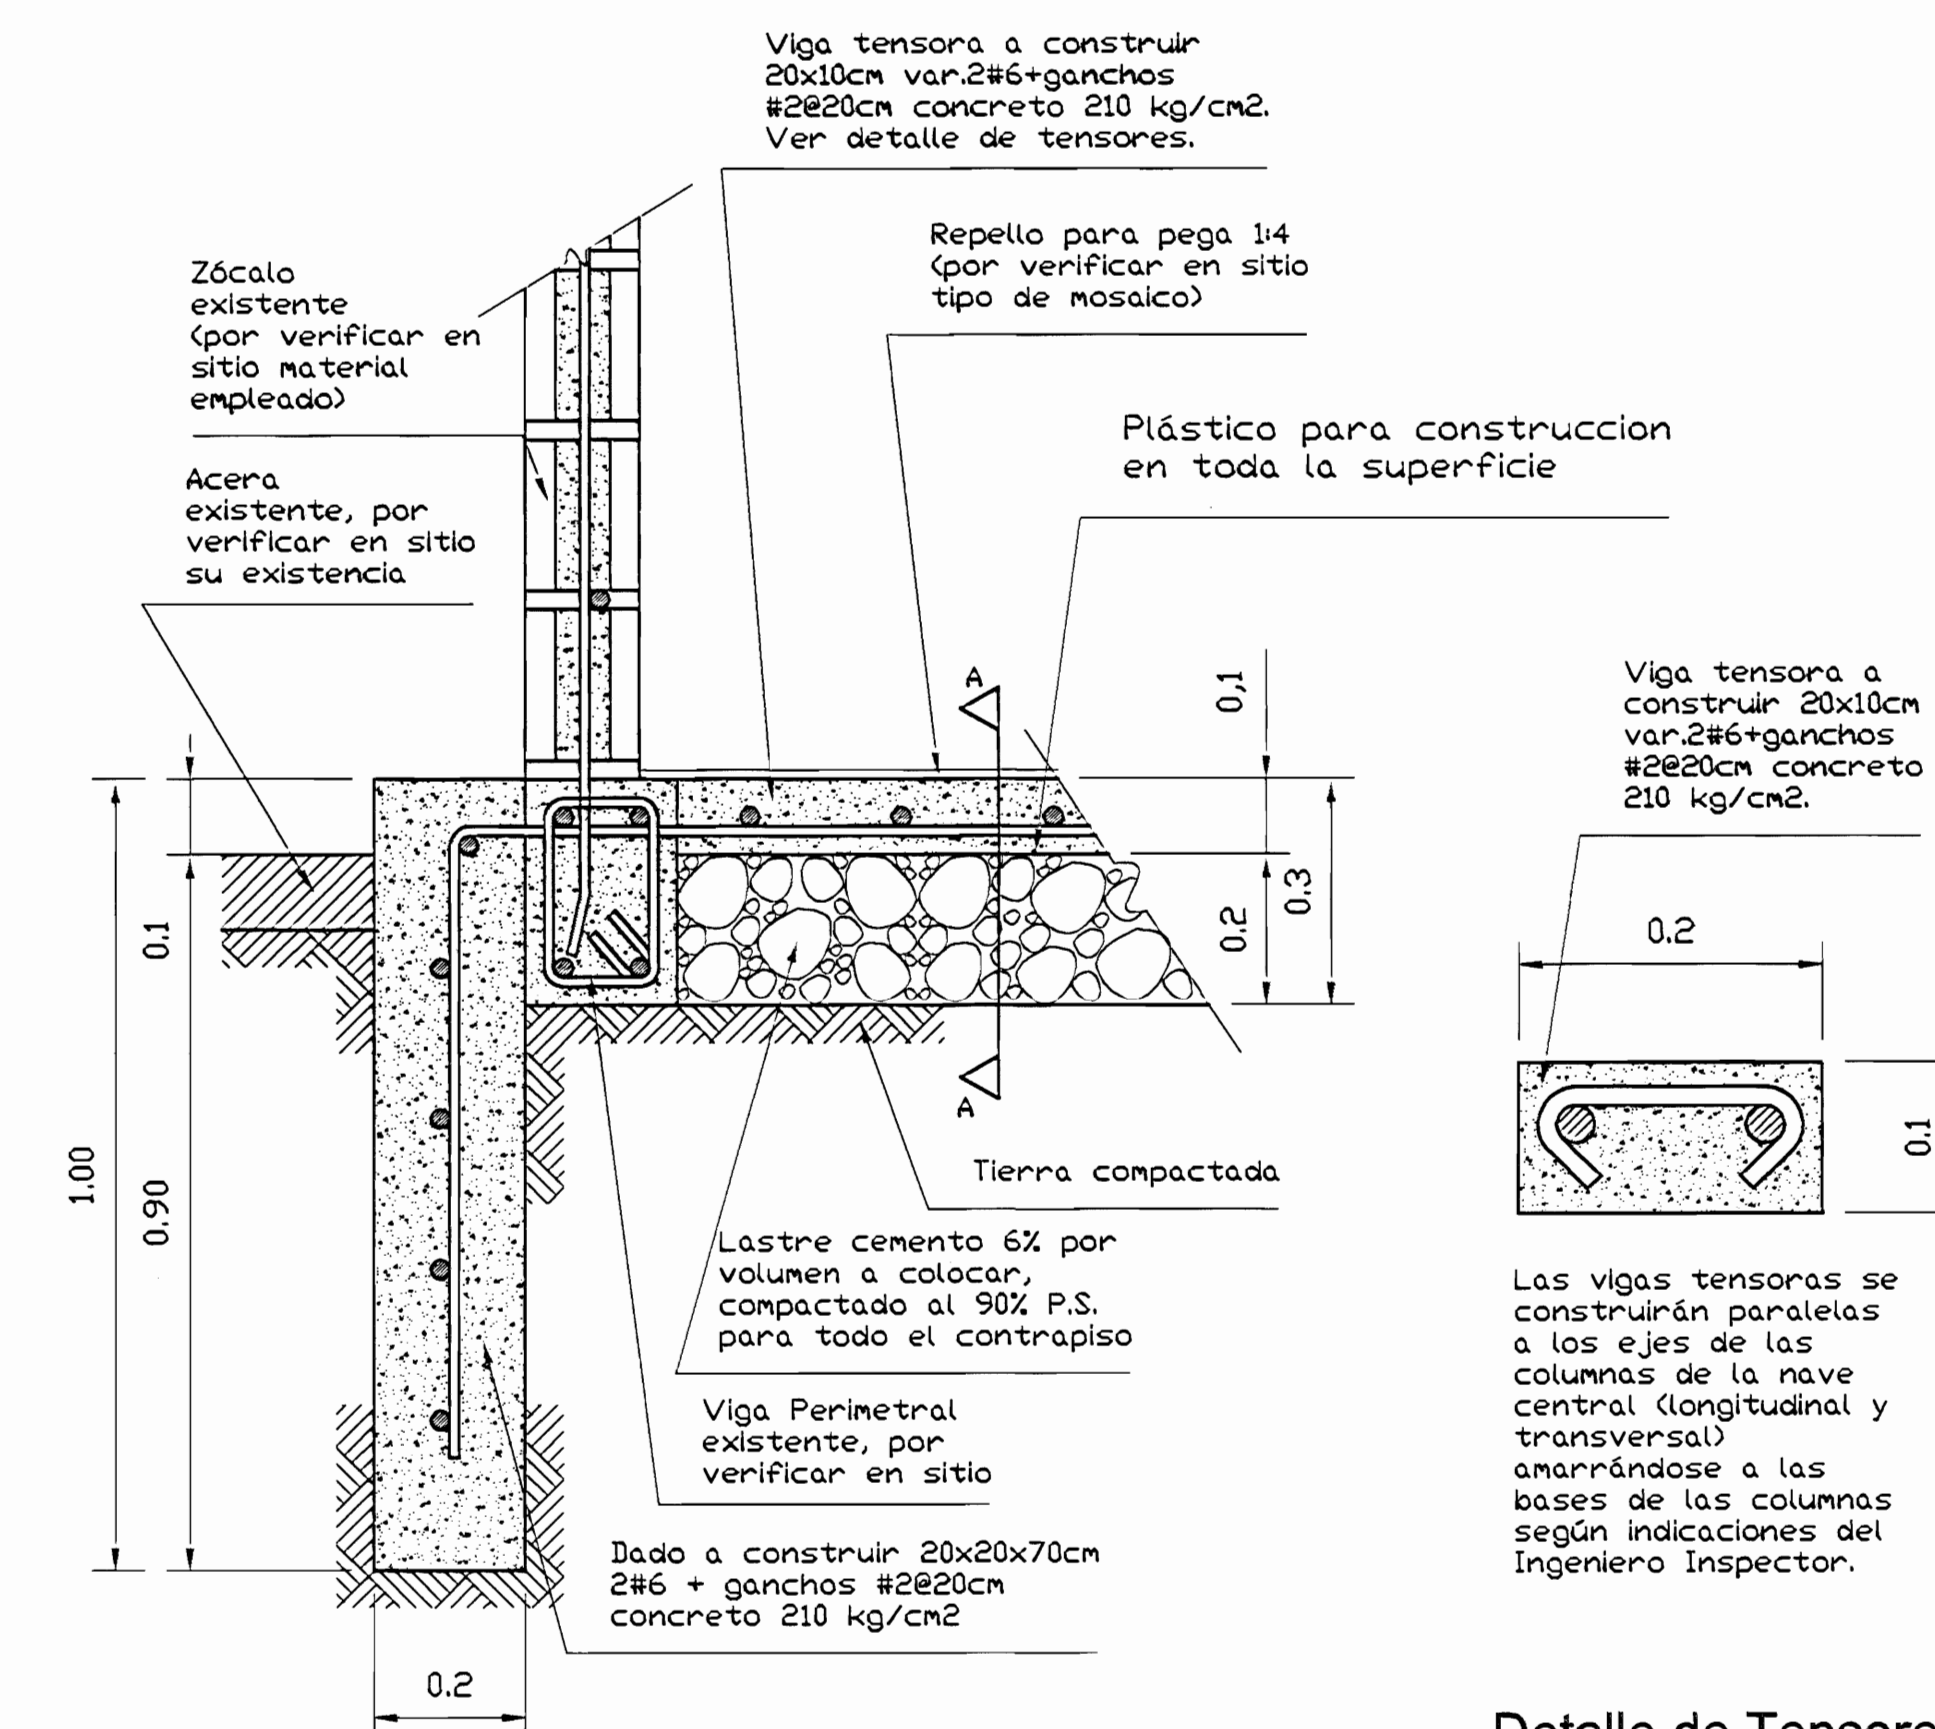
Detalle de Anclaje Esc. 1:10

Detalle de Tensores
Corte A-A
Esc. 1:5
