CENTRO DE INVESTIGACION Y CONSERVACION DEL PATRIMONIO CULTURAL

LABORES A REALIZAR

proyecto : RESTAURACIÓN IGLESIA DE NICOYA

PLANTA GENERAL LOCALIZACION NOTAS

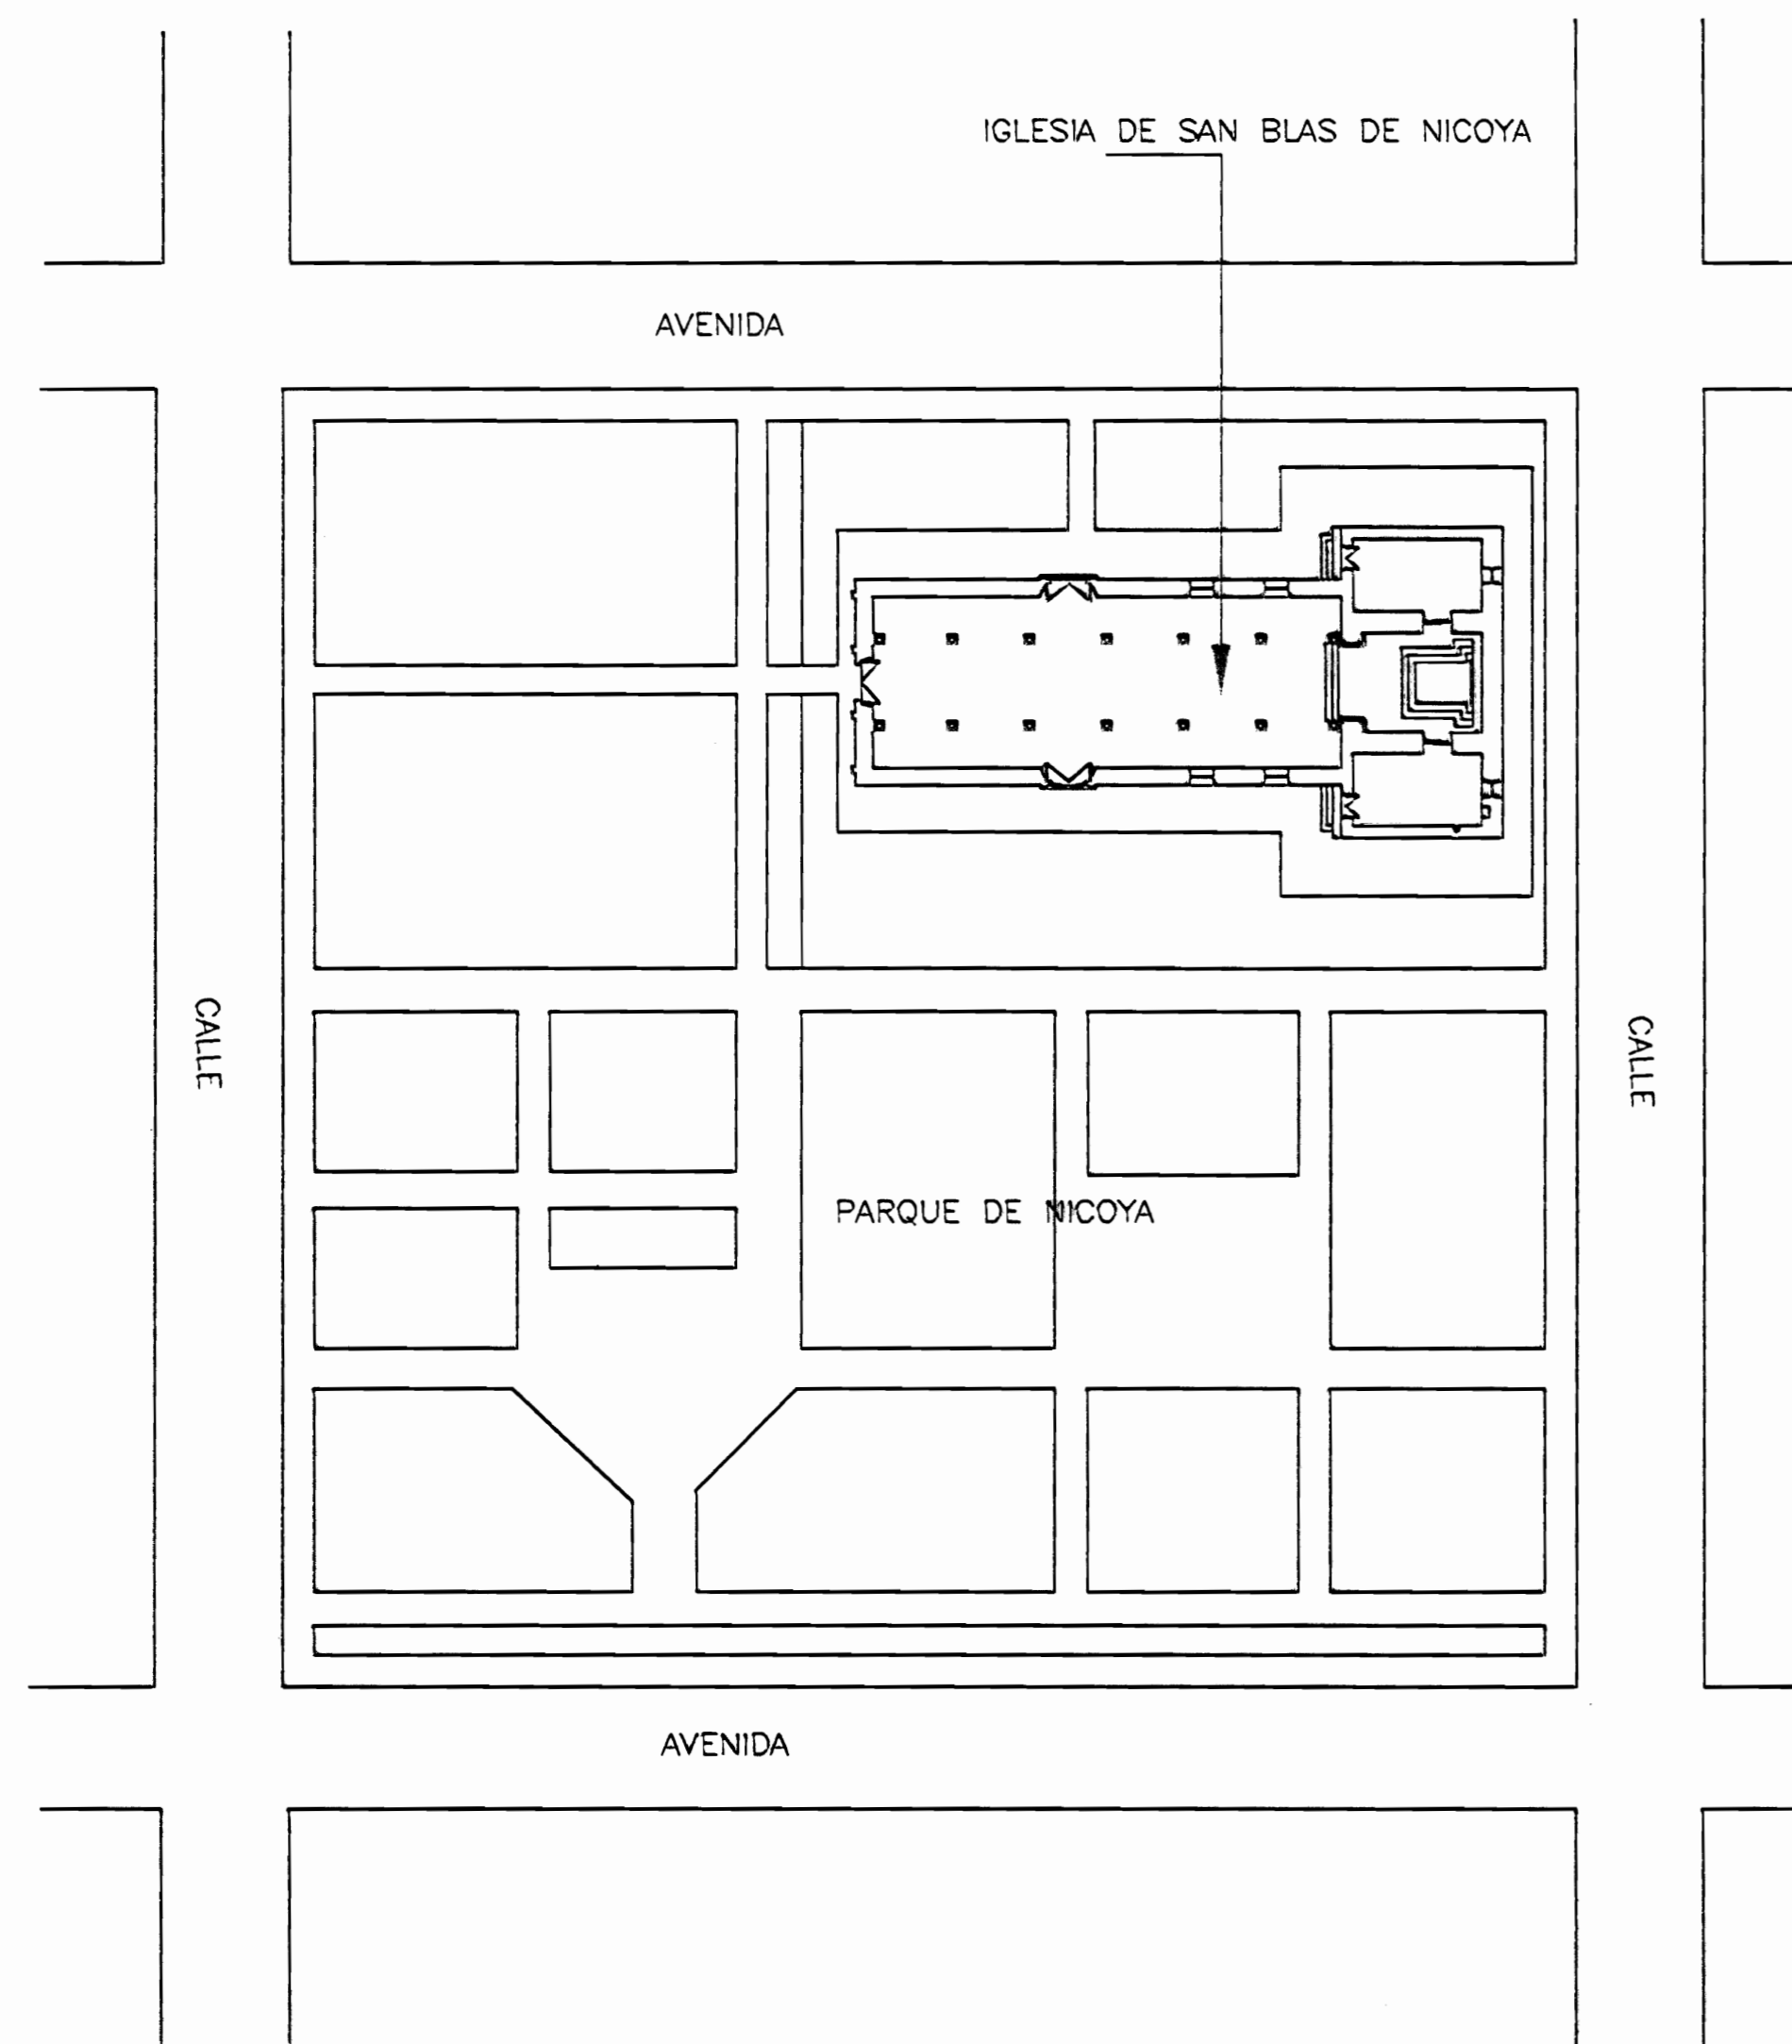
PLANTA GENERAL DE CONJUNTO ESC. 1 : 500

TODA LA MEDERA DE LA IGLESIA DE PUERTAS, VENTANAS, COLUMNAS, VIGAS, ORNAMENTOS, CIELOS, ETC. SERA RESTAURADA, LIMPIADA, REPARADA EN HUECOS Y FISURAS Y SE LE APLICARAN TRES MANOS DE LARO SUR O SIMILAR TRANSPARENTE Y MATE PARA SU PROTECCION

CAÑOS PERIMETRALES DE EVACUACION PLUVIAL A RESTAURAR, LIMPIAR Y DEJAR FUNCIONANDO

ACERA INTERNA A RESTAURAR

MURO PERIMETRAL Y PORTONES DE HIERRO A RESTAURAR LIMPIAR Y PINTAR

TODAS LAS PAREDES DE LA IGLESIA SERAN RESTAURADAS, LIMPIADAS Y PINTADAS POR DENTRO Y POR FUERA CON PINTURA DE CAL
