# PROYECTO : RESTAURACION CONSERVATIVA DE LA TORRE COLONIAL DE SANTA CRUZ.

## INDICE DE LAMINAS

PROYECTO : RESTAURACION CONSERVATIVA DE LA TORRE  
COLONIAL DE SANTA CRUZ.

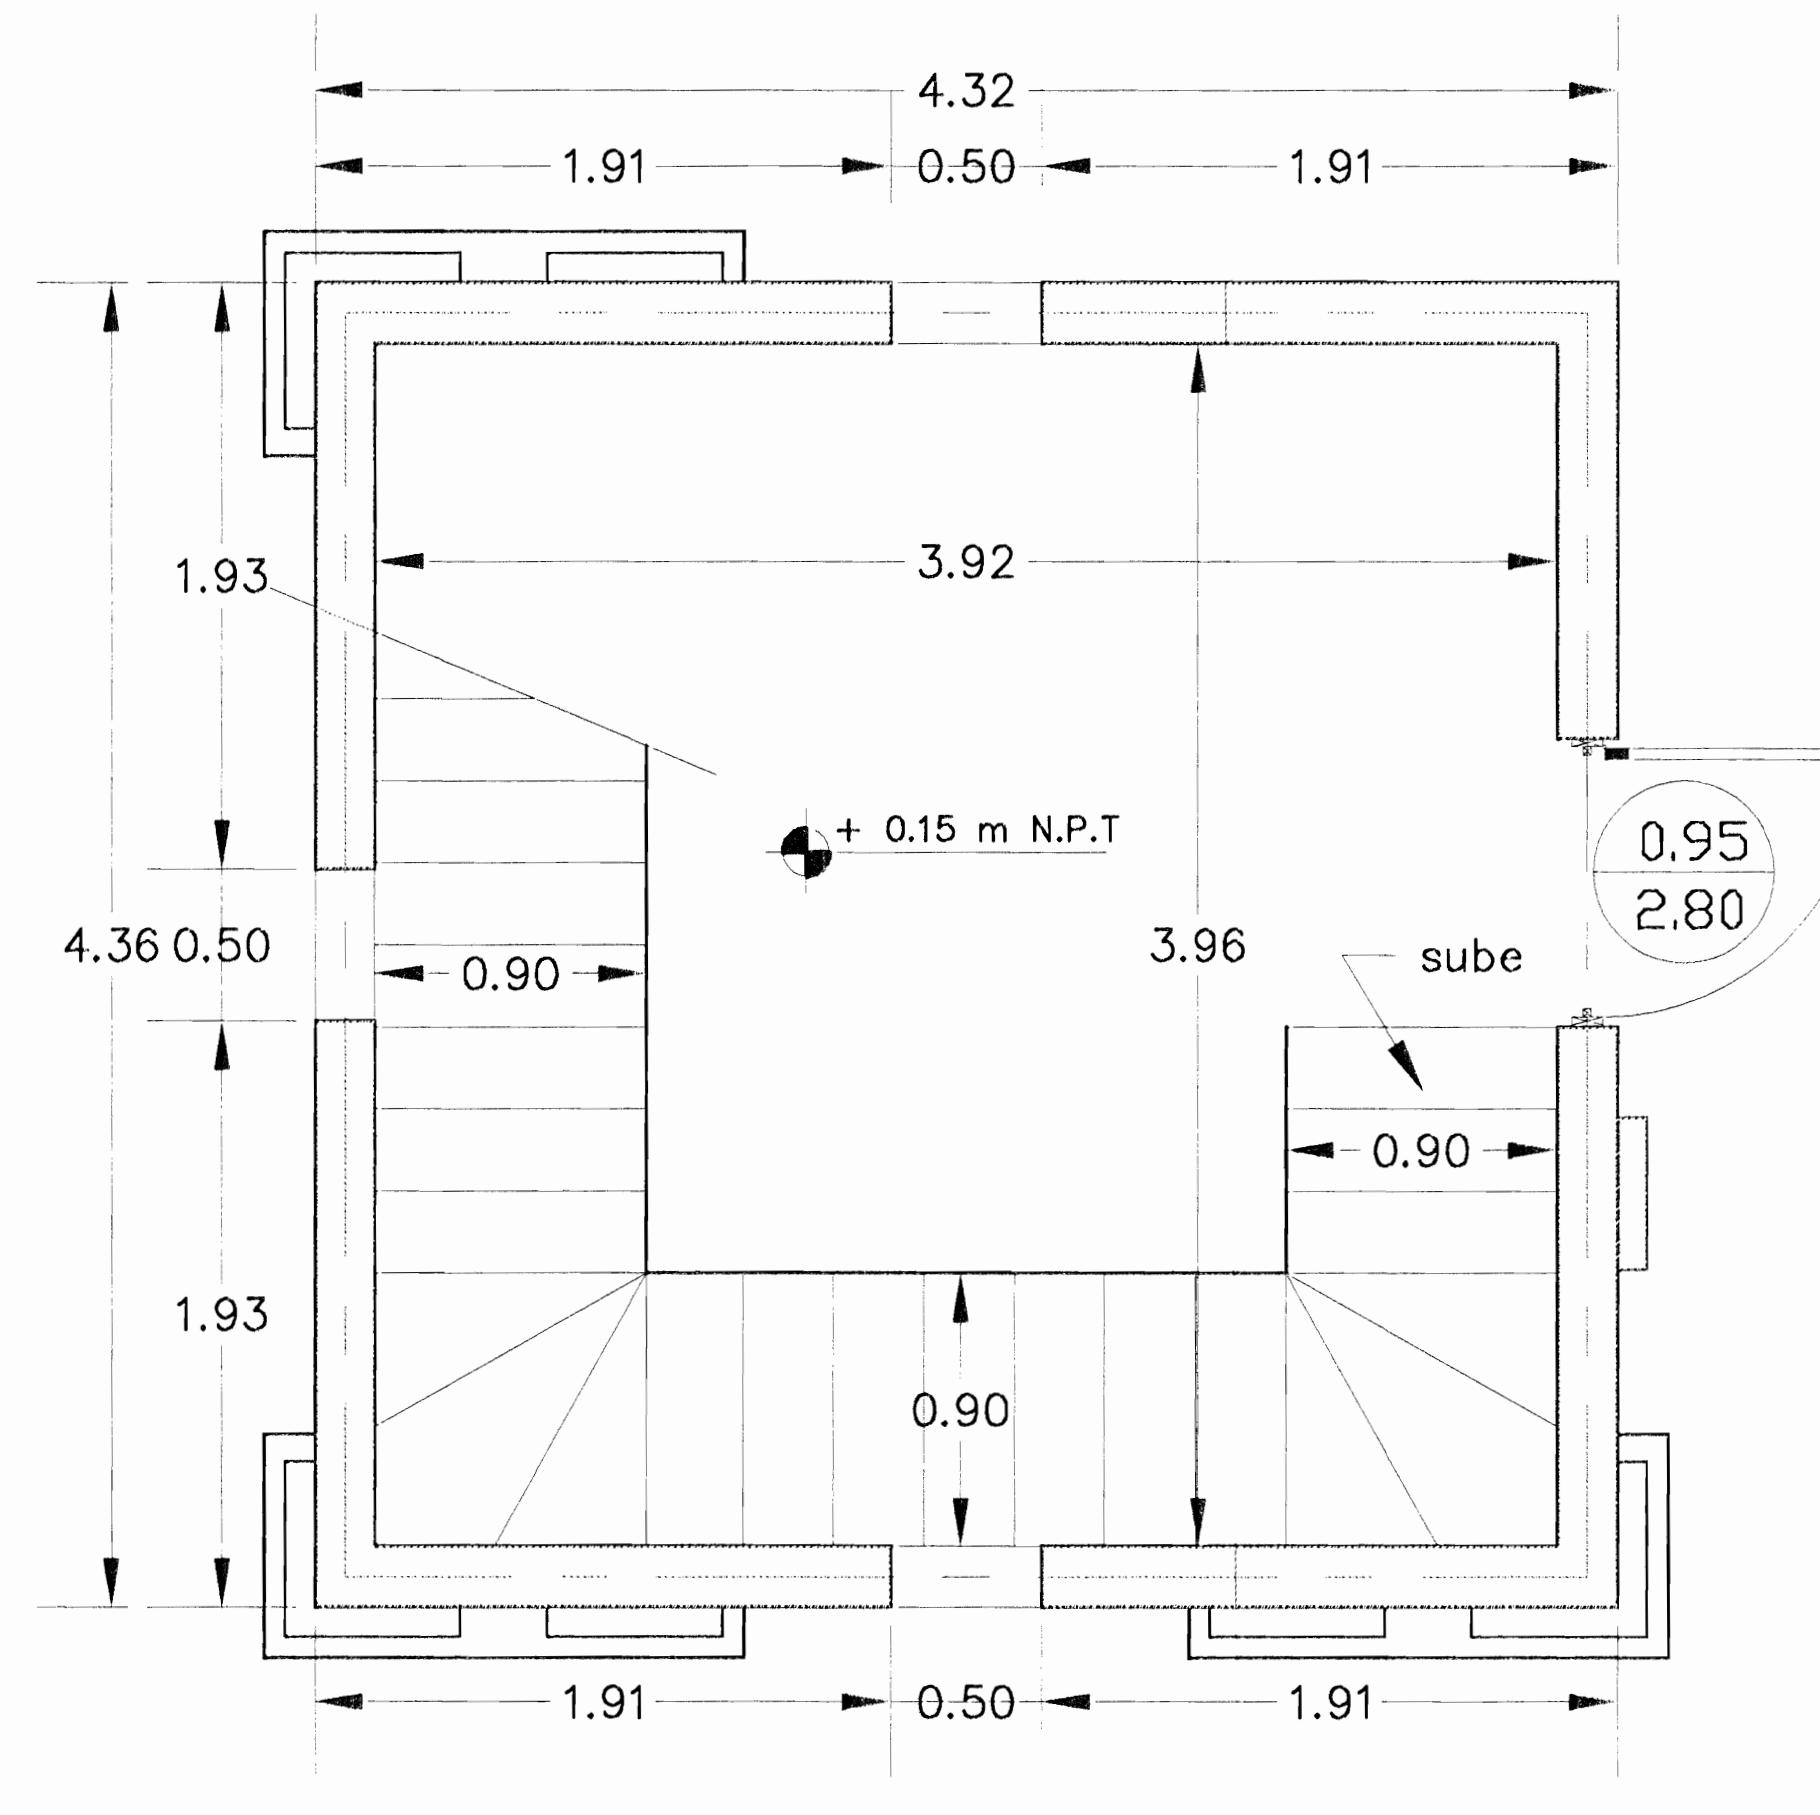
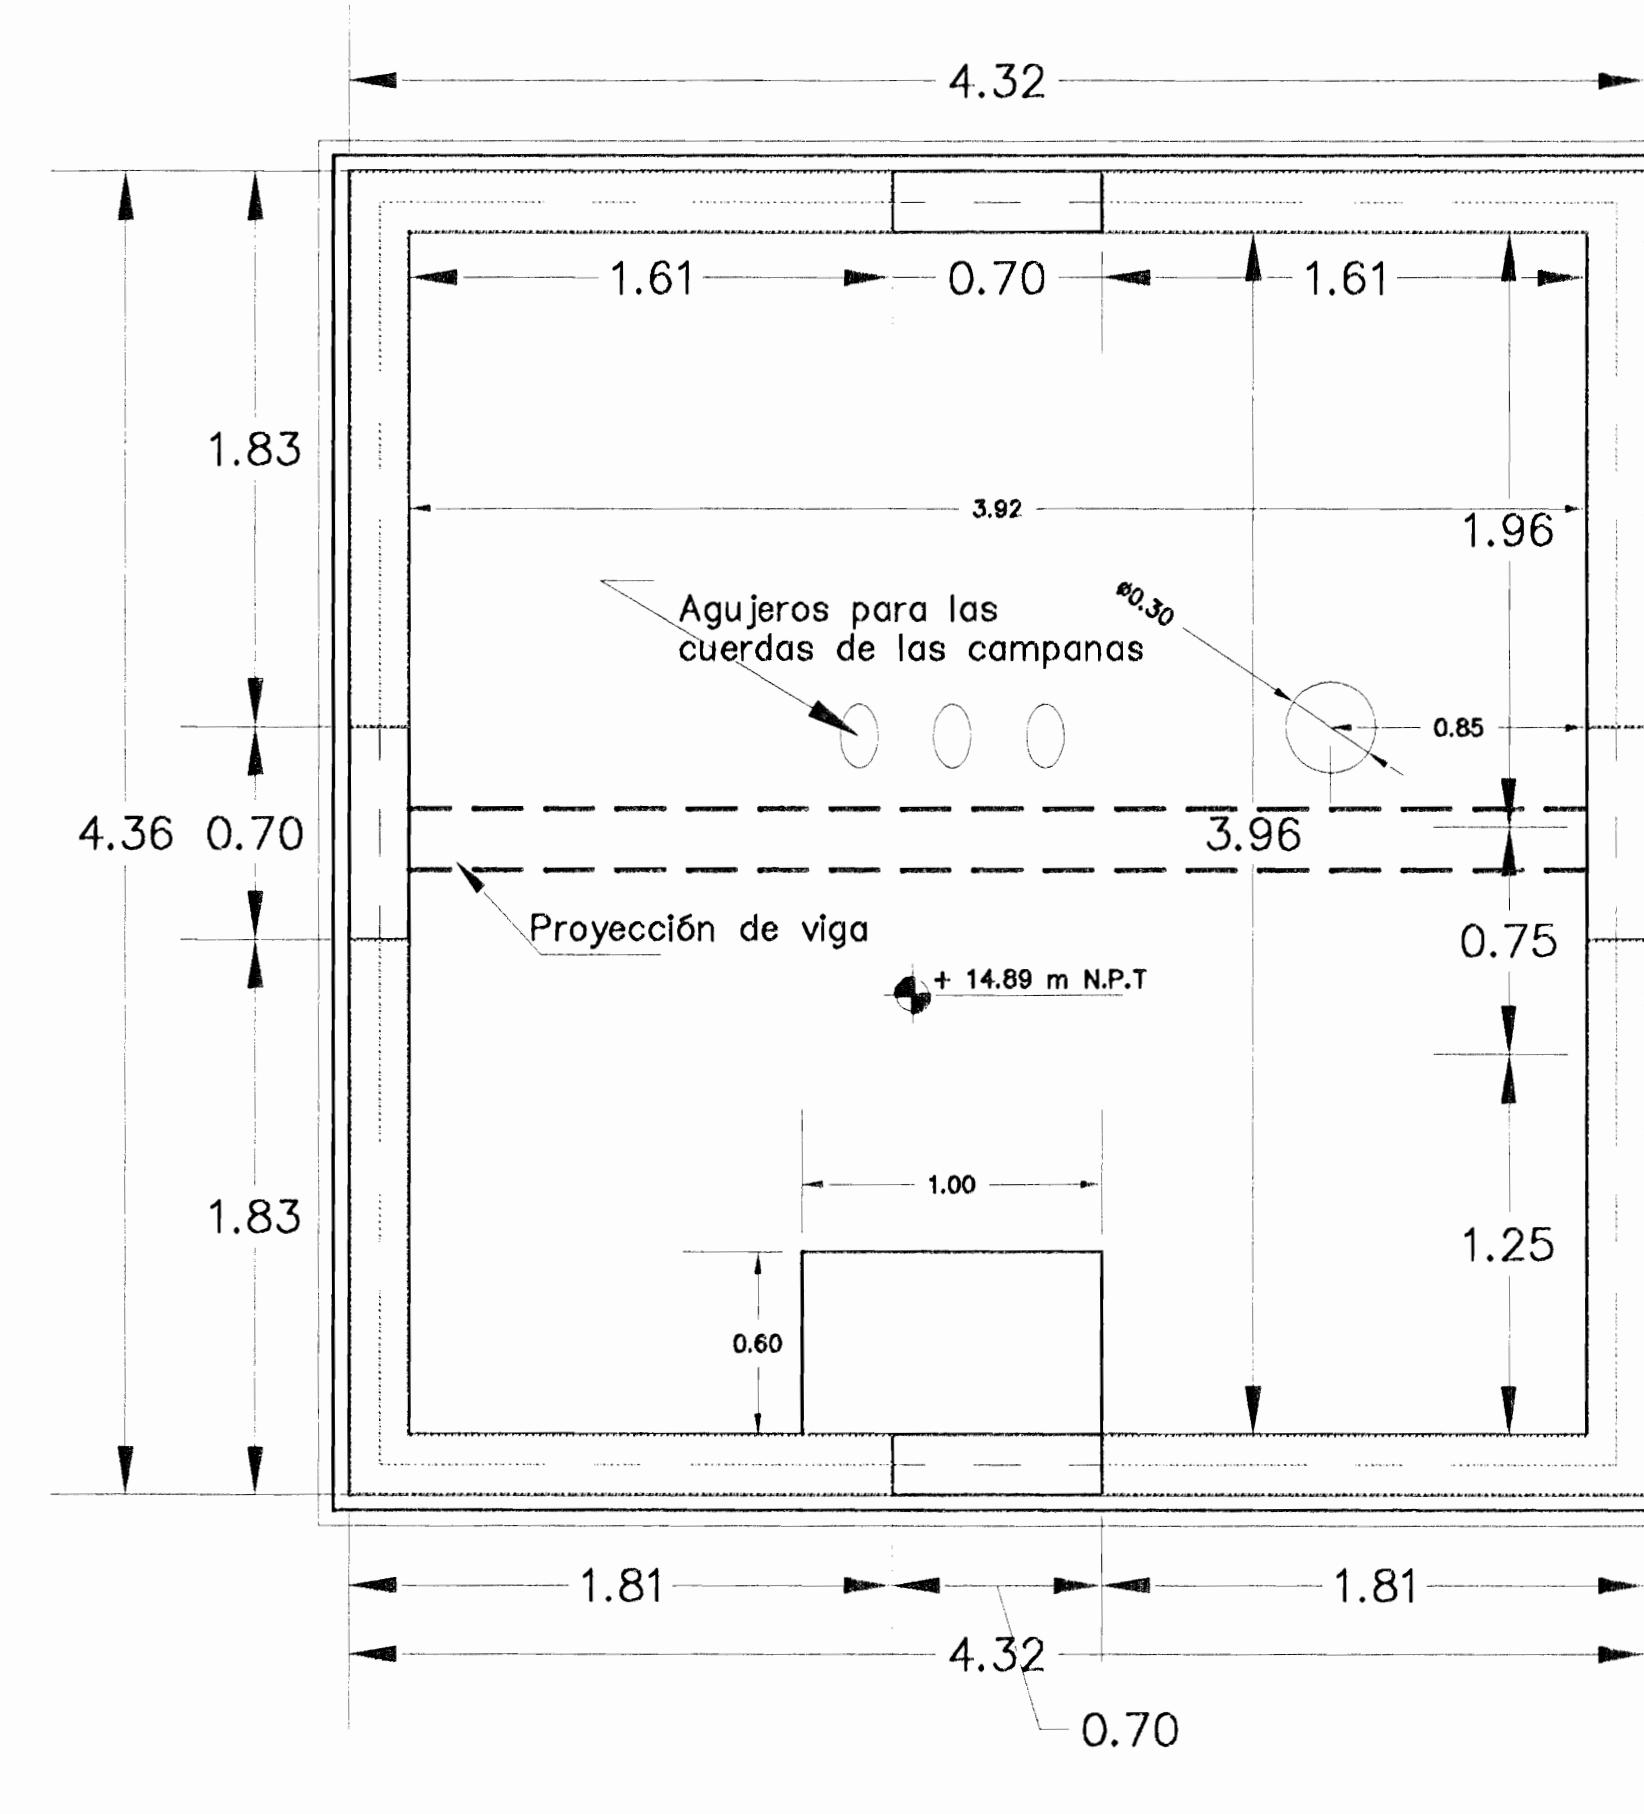
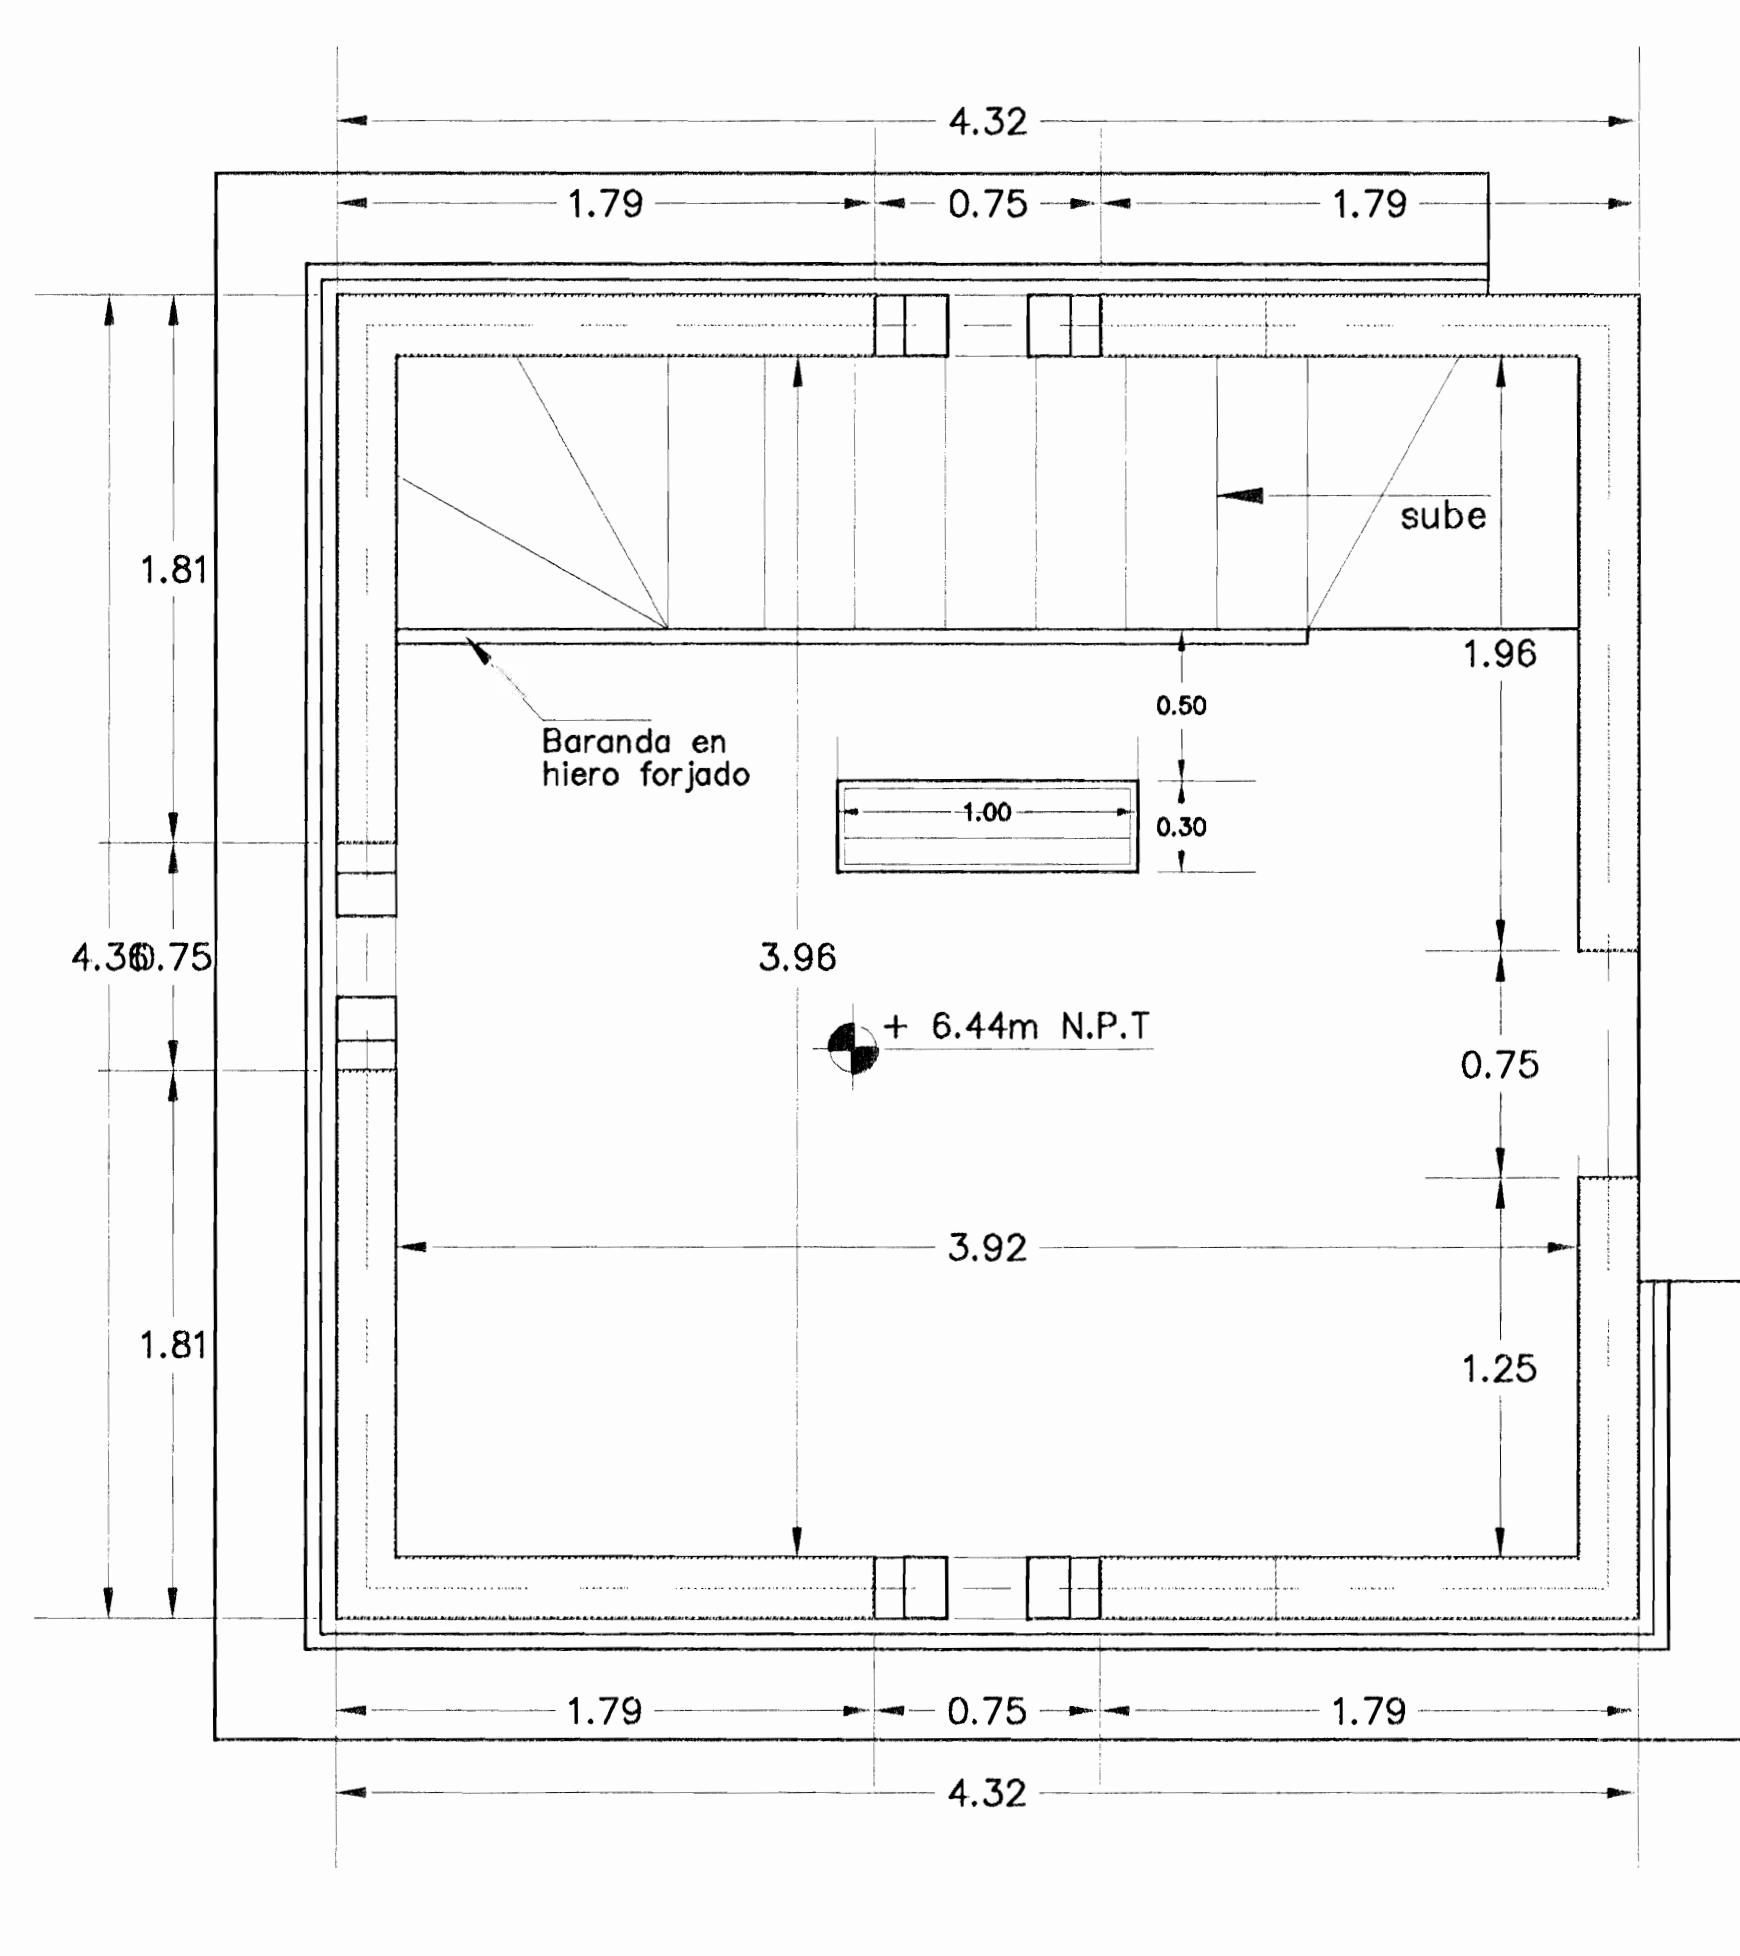
(ESTADO ACTUAL)

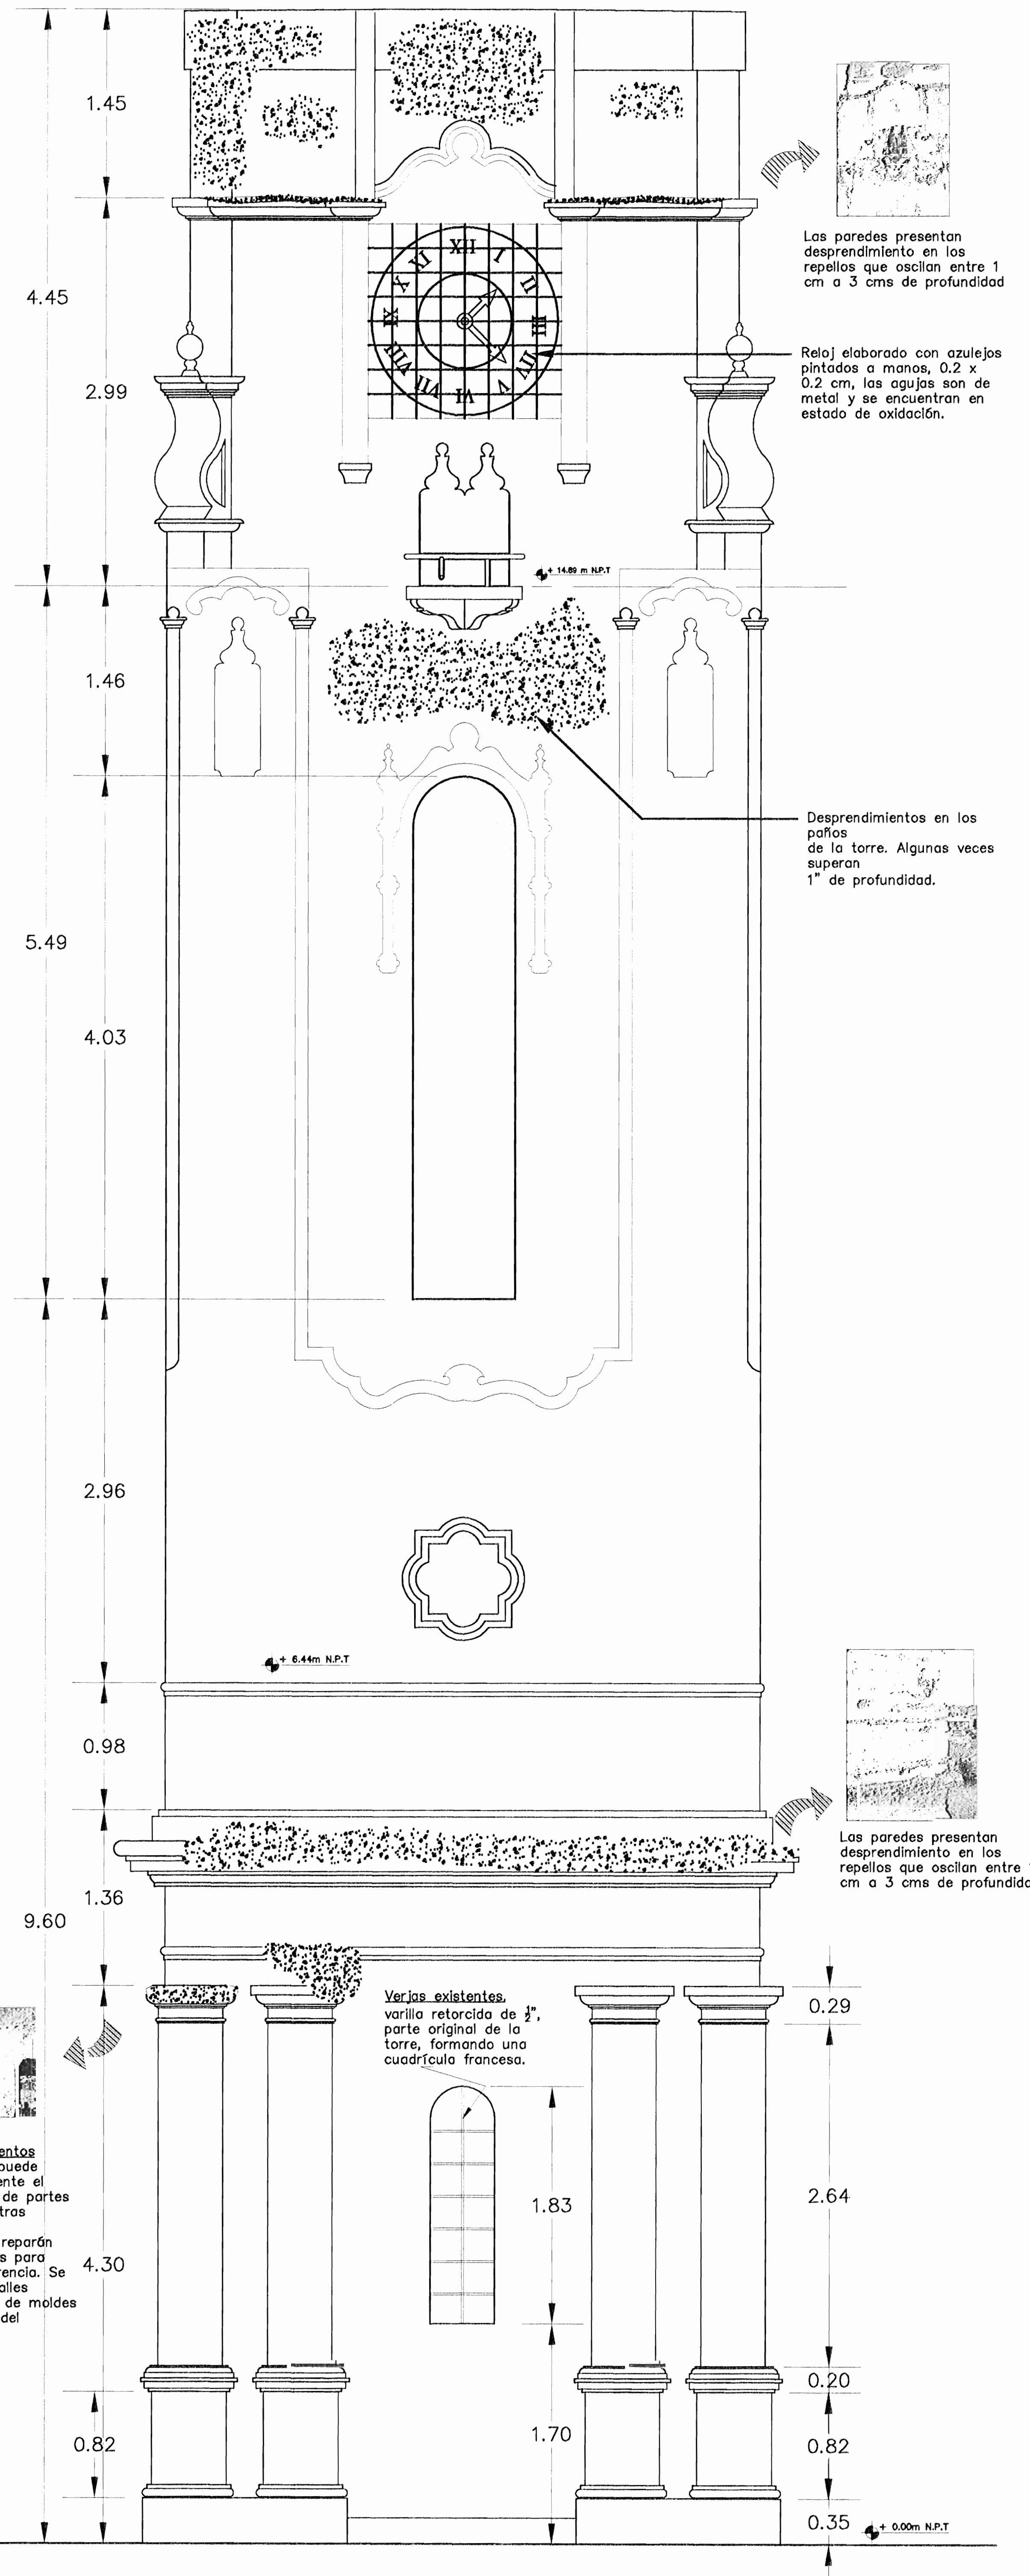
## **ELEVACION EXTERIOR NORTE**

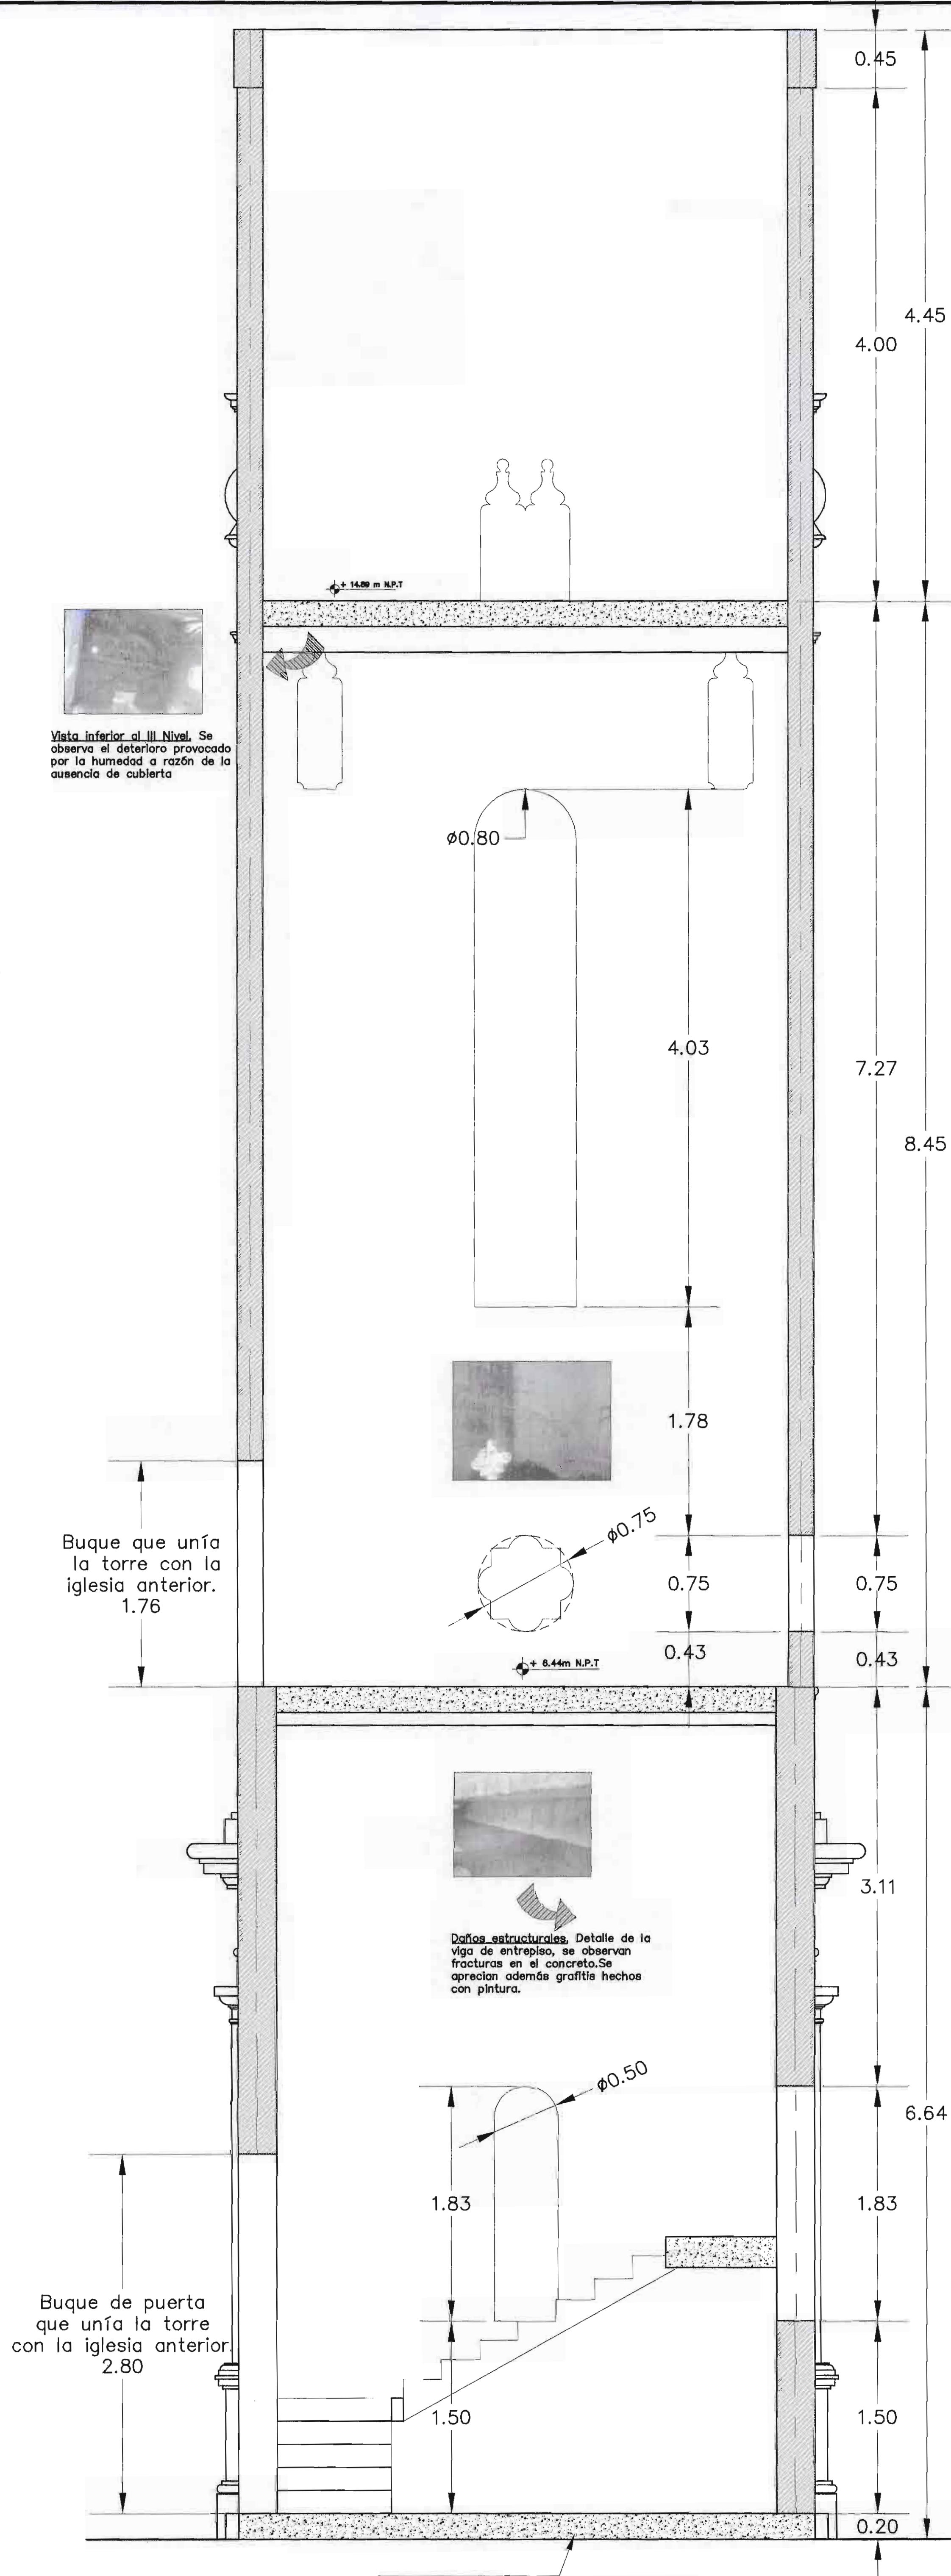
**ELEVACION INTERIOR PARED OESTE** ESCALA 1/25

Losa de concreto existente como elemento de cimentación.					
<b>PROYECTO:</b> Restauración Conservativa de la Torre Colonial de Santa Cruz	PROVINCIA GUANACASTE	CANTON SANTA CRUZ	DISTRITO SANTA CRUZ		
	<b>PROPIETARIO:</b> <b>TEMPORALIDADES DE LA DIOCESIS DE TILARÁN</b>				
			<b>PROFESIONAL RESPONSABLE</b> <b>NOMBRE:</b> ARQ. ERIKA CABALCETA LEIVA <b>FIRMA:</b> No REG. A - 10120		
			<b>CONTENIDO</b> <b>ELEVACION INTERIOR</b> <b>PARED ESTE</b>		
			<b>INFORMACION REGISTRO PUBLICO</b> <b>PROPIETARIO:</b> TEMPORALIDADES DE LA DIOCESIS DE TILARÁN <b>No. CATASTRO:</b> G-27088-1978 <b>SITAS:</b> FINCA No 5084-239		
			<b>ESCALA</b> <b>INDICADA</b>	<b>FECHA</b> <b>OCTUBRE 2005</b>	<b>LAMINA</b> <b>G-10 / 10 / 21</b>

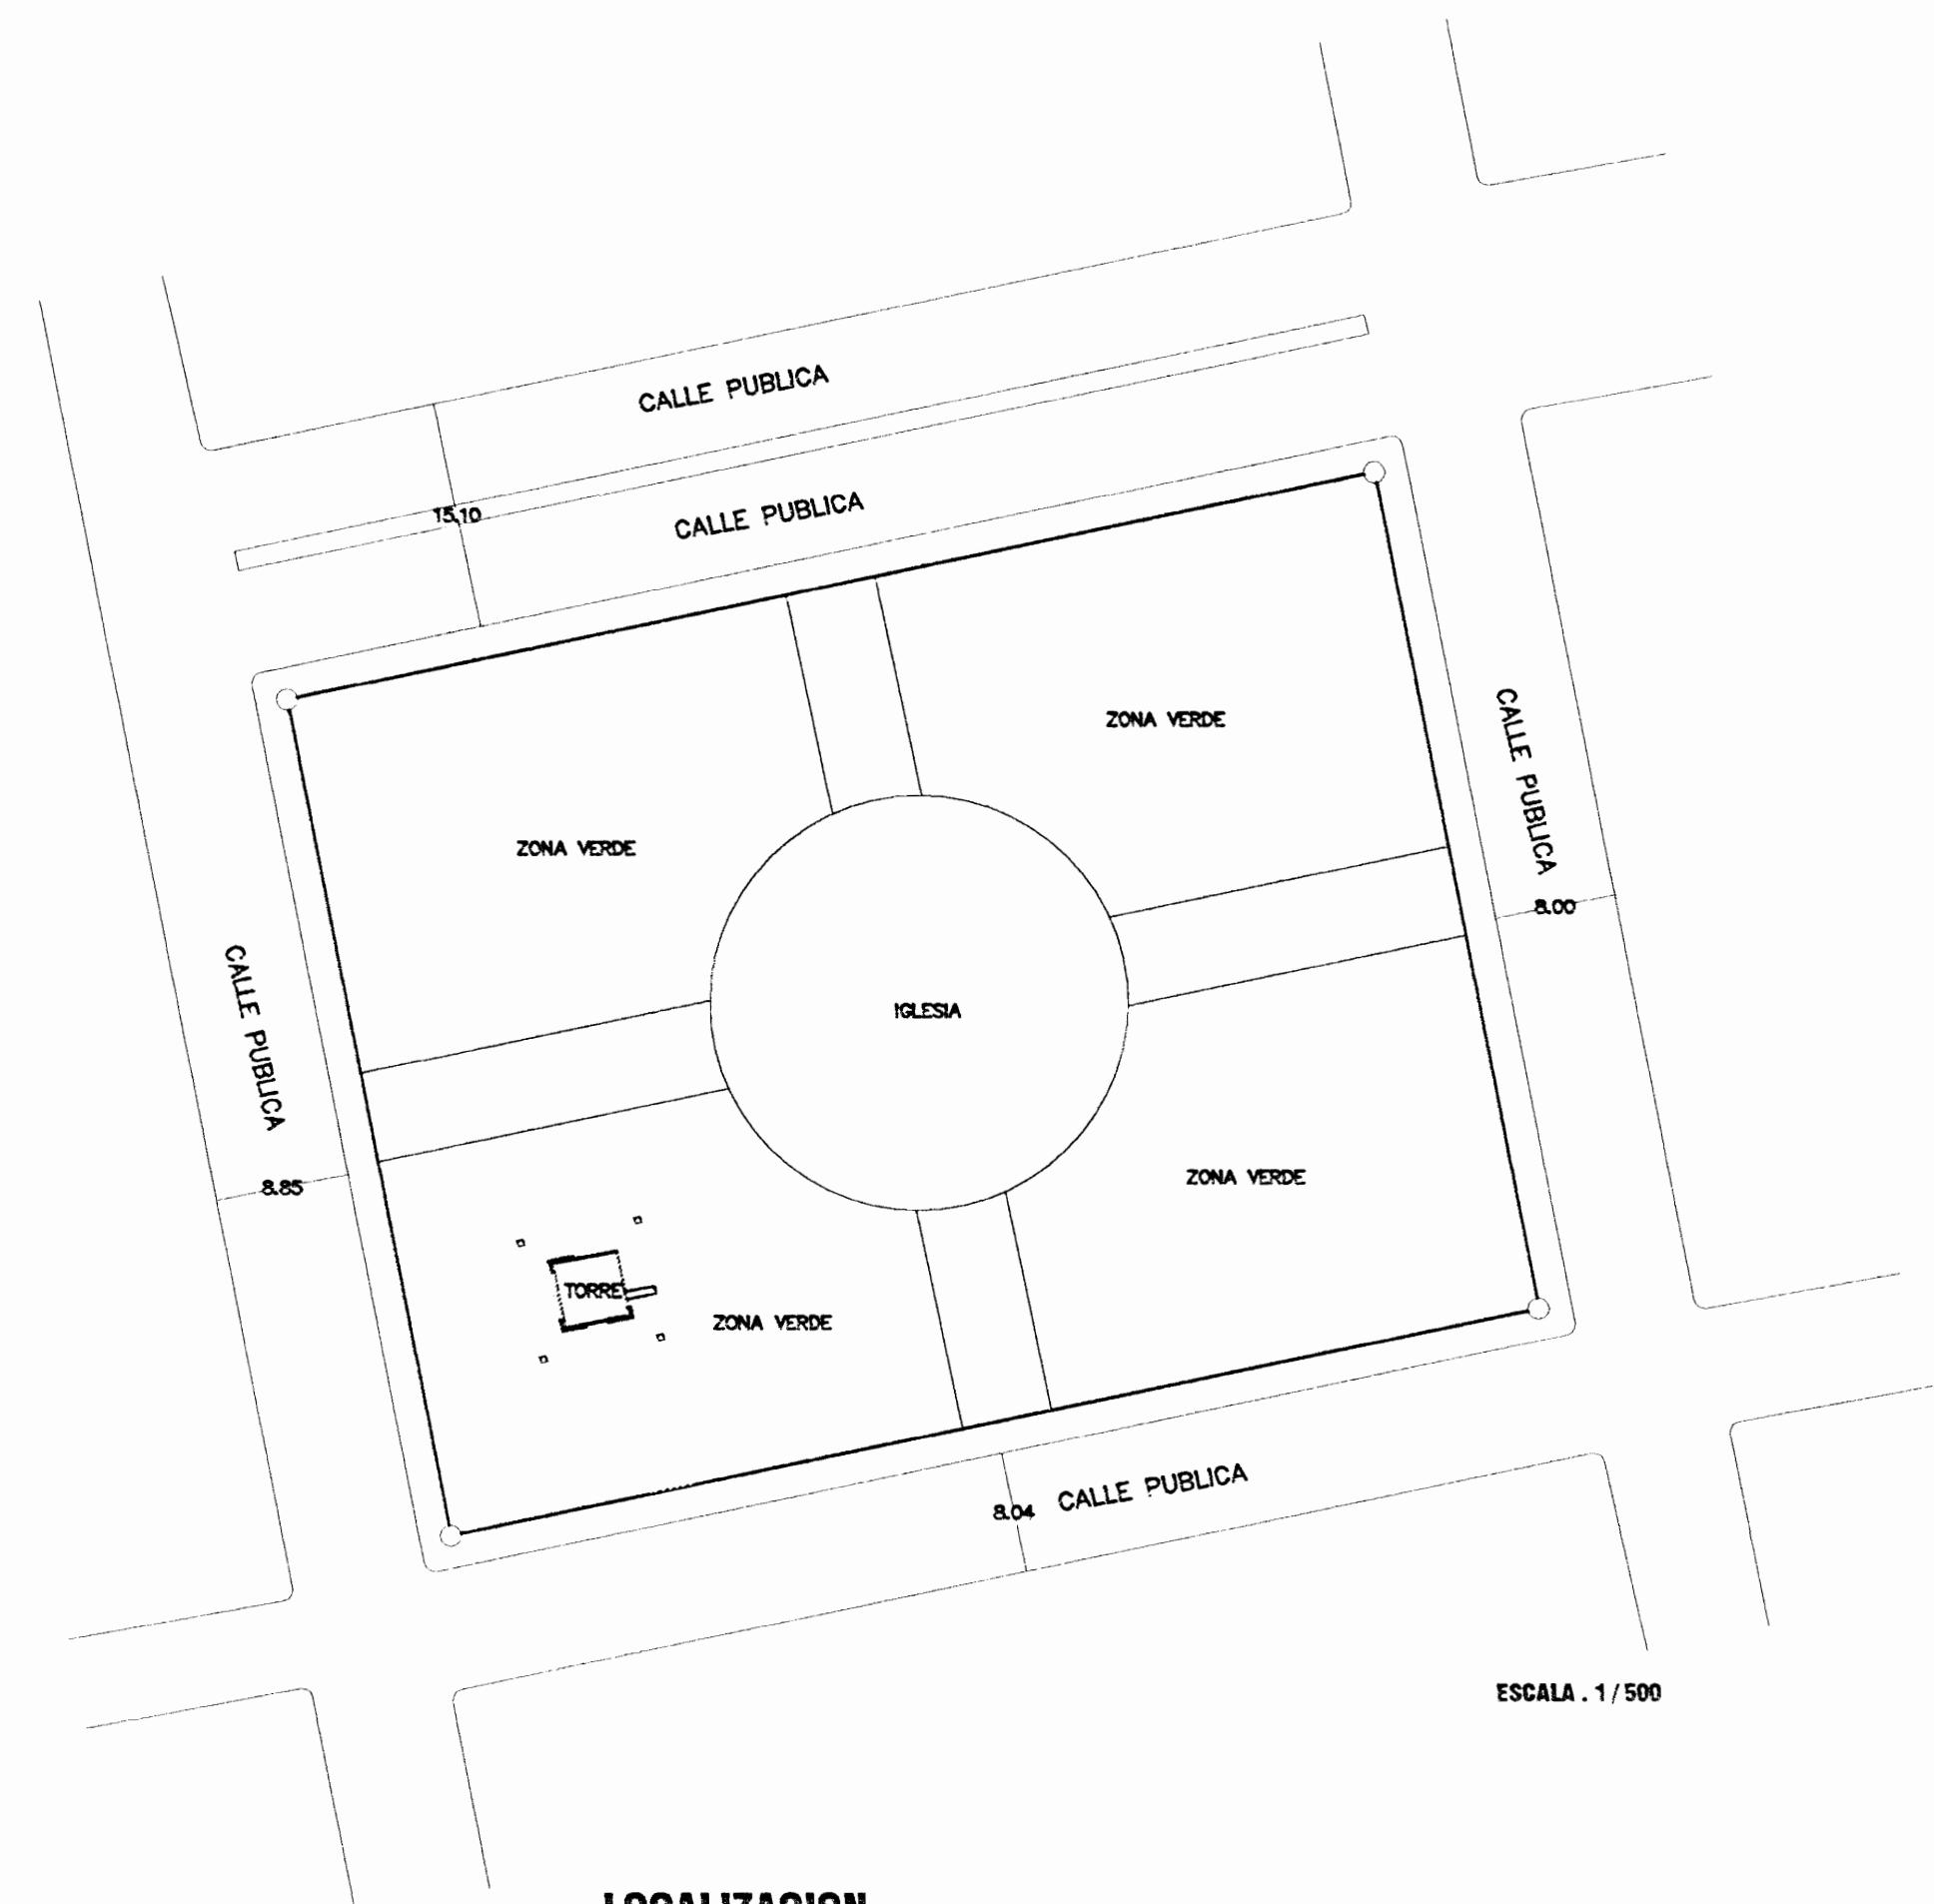
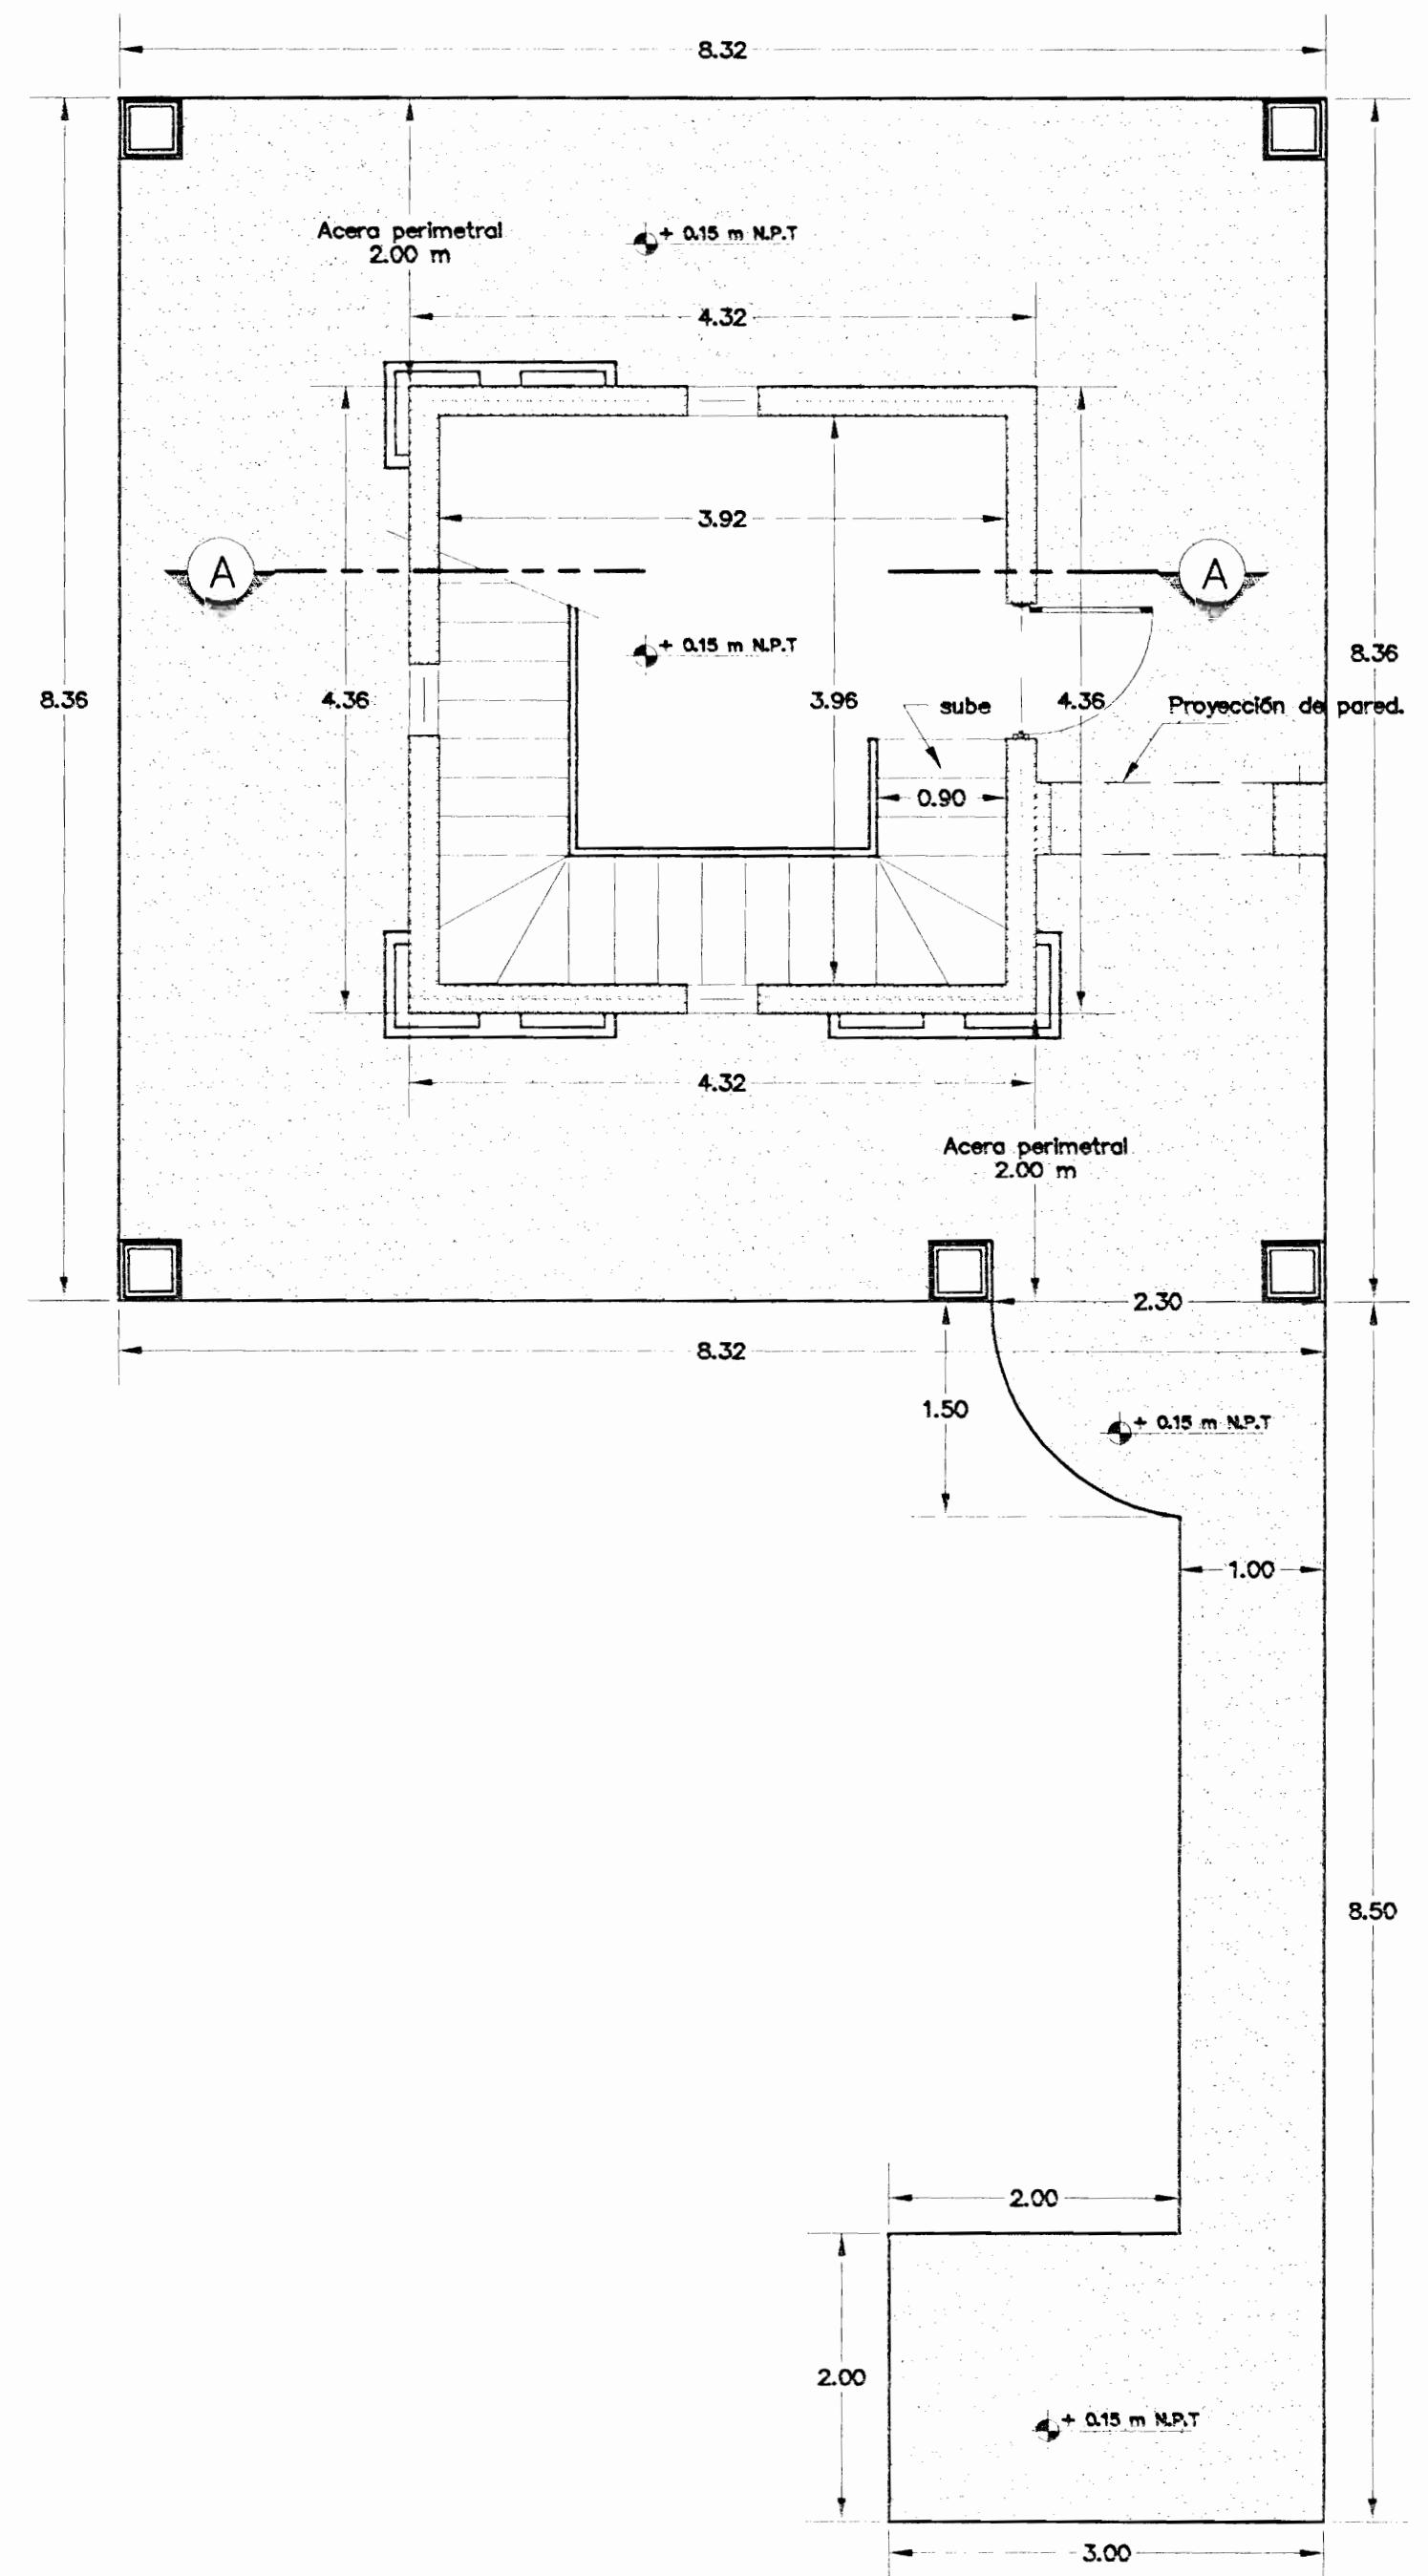
ESCALA	FECHA	LAMINA
INDICADA	OCTUBRE 2005	G-12/21

REFUERZO ESTRUCTURAL.  
malla electrosoldada  
# 2, con bastones # 3 anclados  
al muro @60 cms.

CONTENIDO  
PLANTAS DE DISTRIBUCION  
ARQUITECTONICA PARA EL I NIVEL

PLANTA ESTRUCTURAL DE LOSA  
PARA EL I NIVEL
