# PROYECTO : RESTAURACION CONSERVATIVA DE LA TORRE COLONIAL DE SANTA CRUZ.

## INDICE DE LAMINAS

PROYECTO : RESTAURACION CONSERVATIVA DE LA TORRE  
COLONIAL DE SANTA CRUZ.

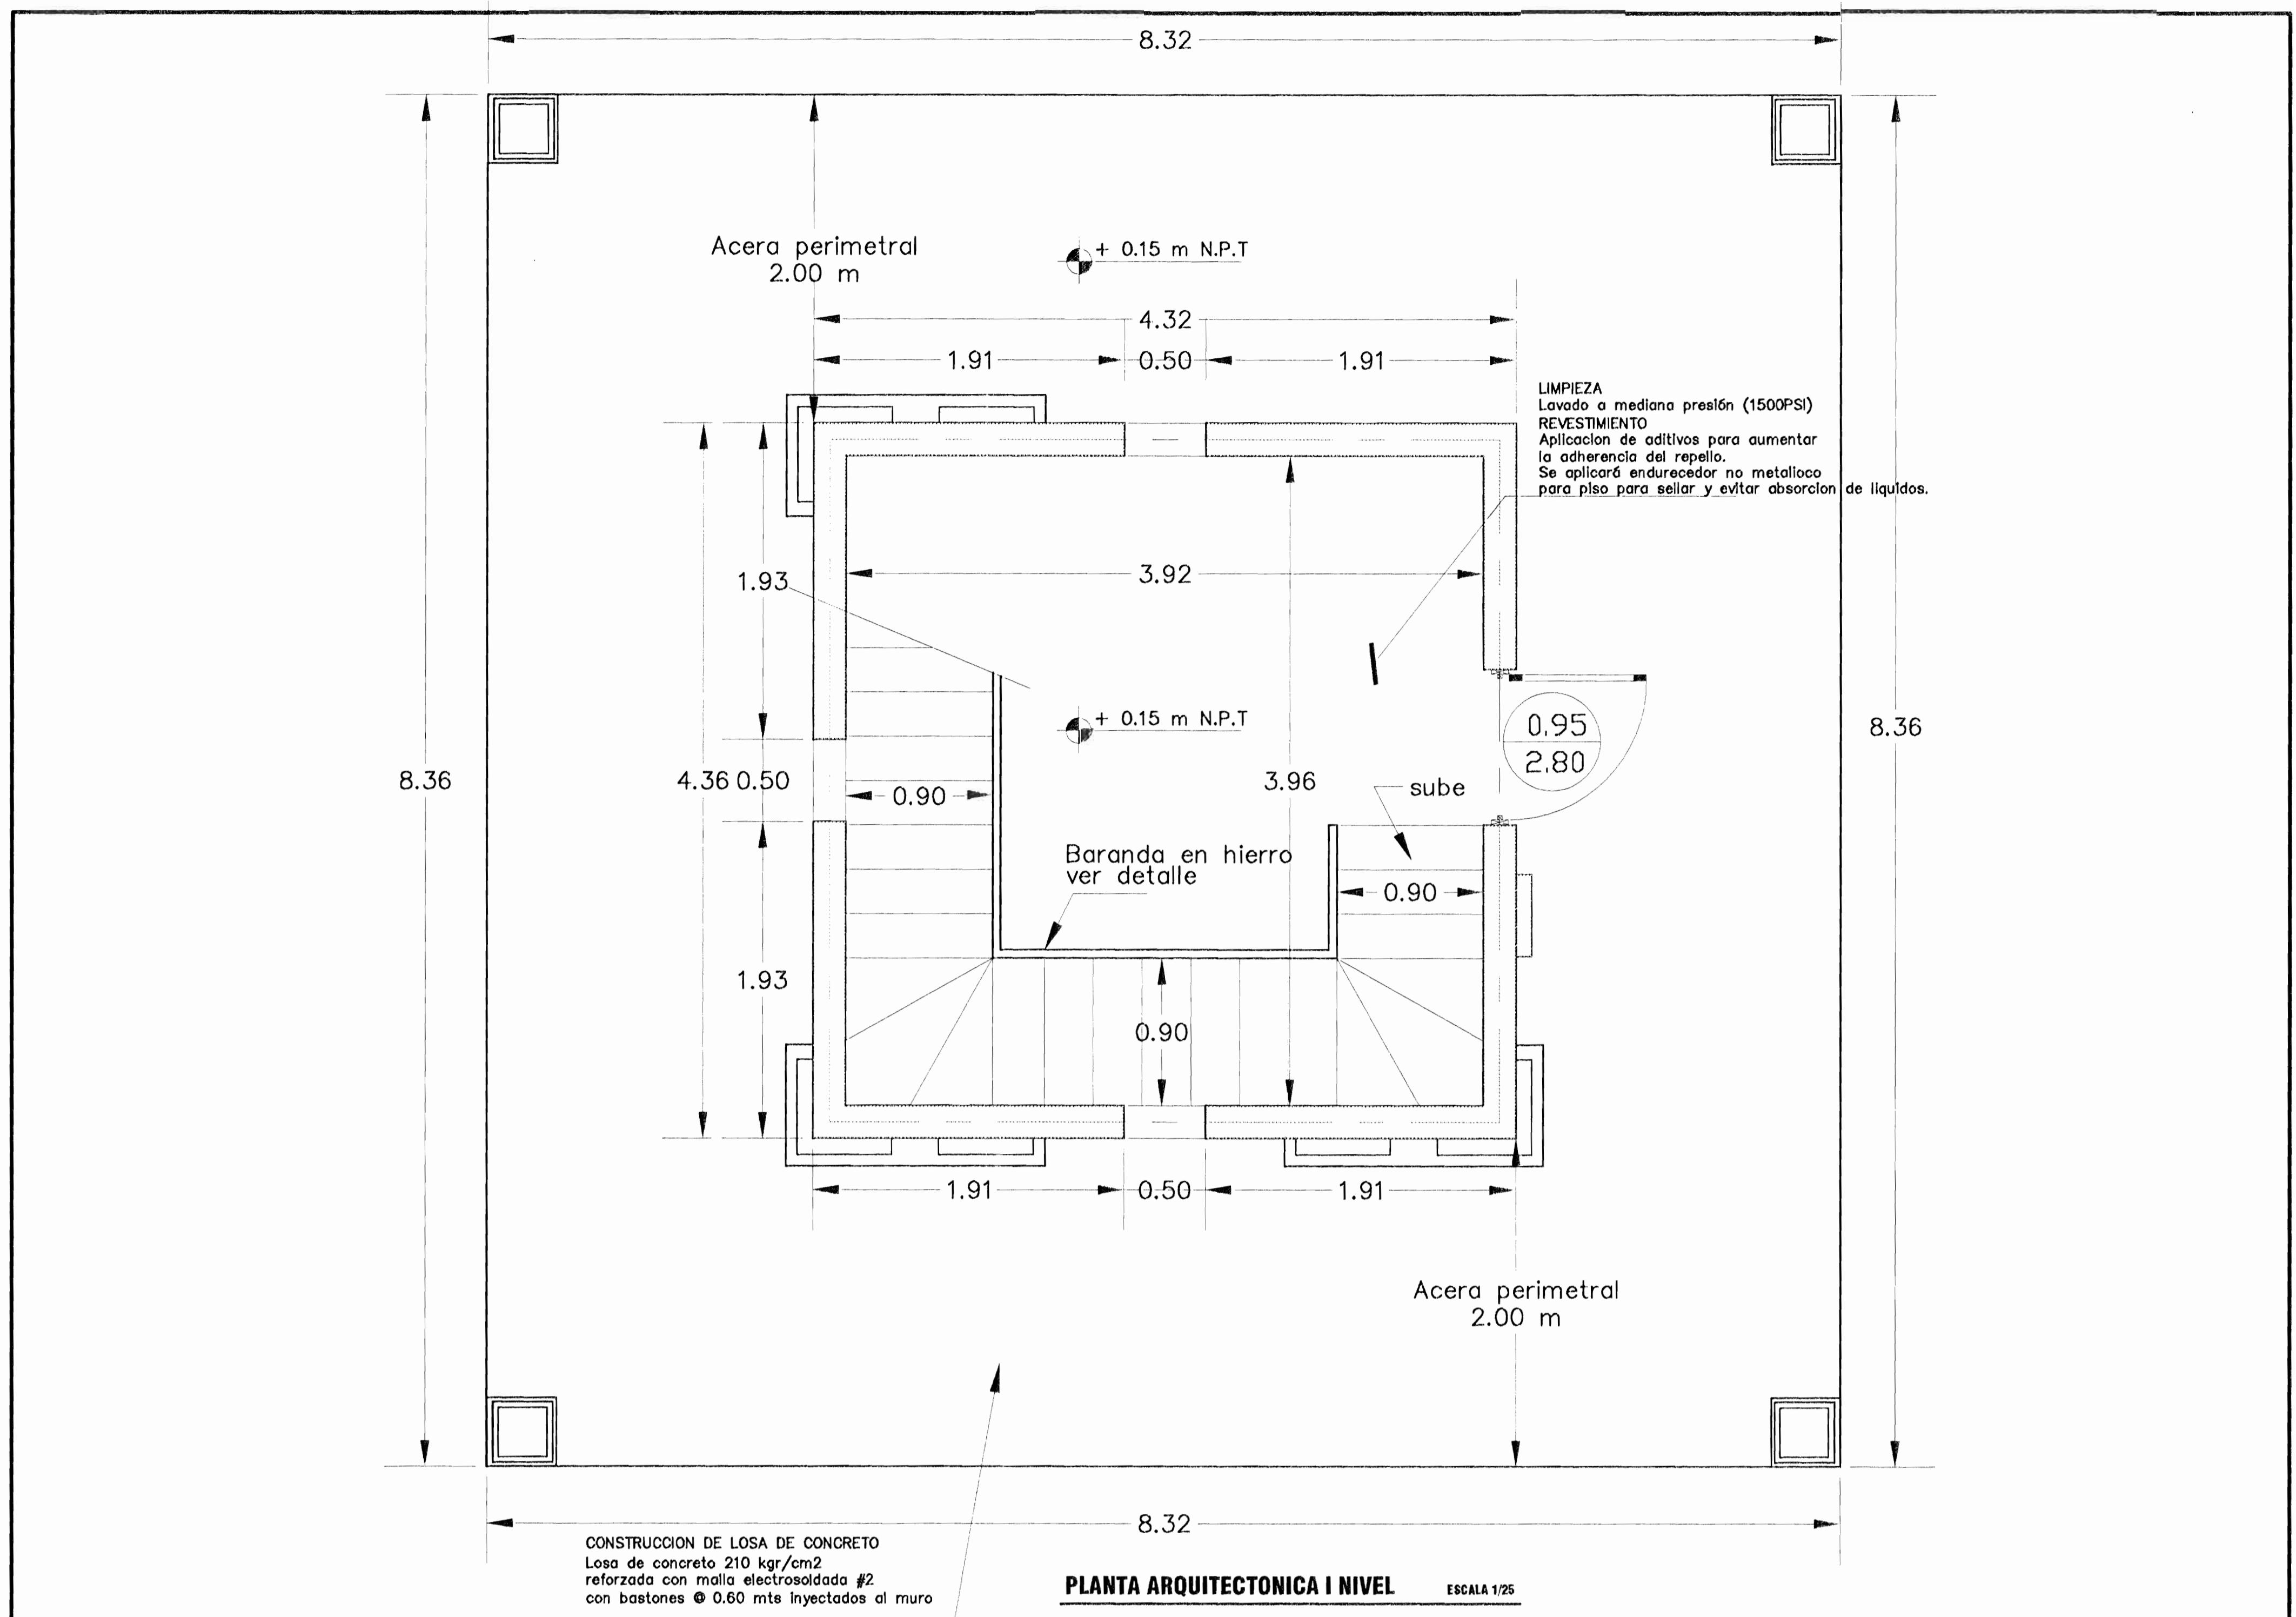
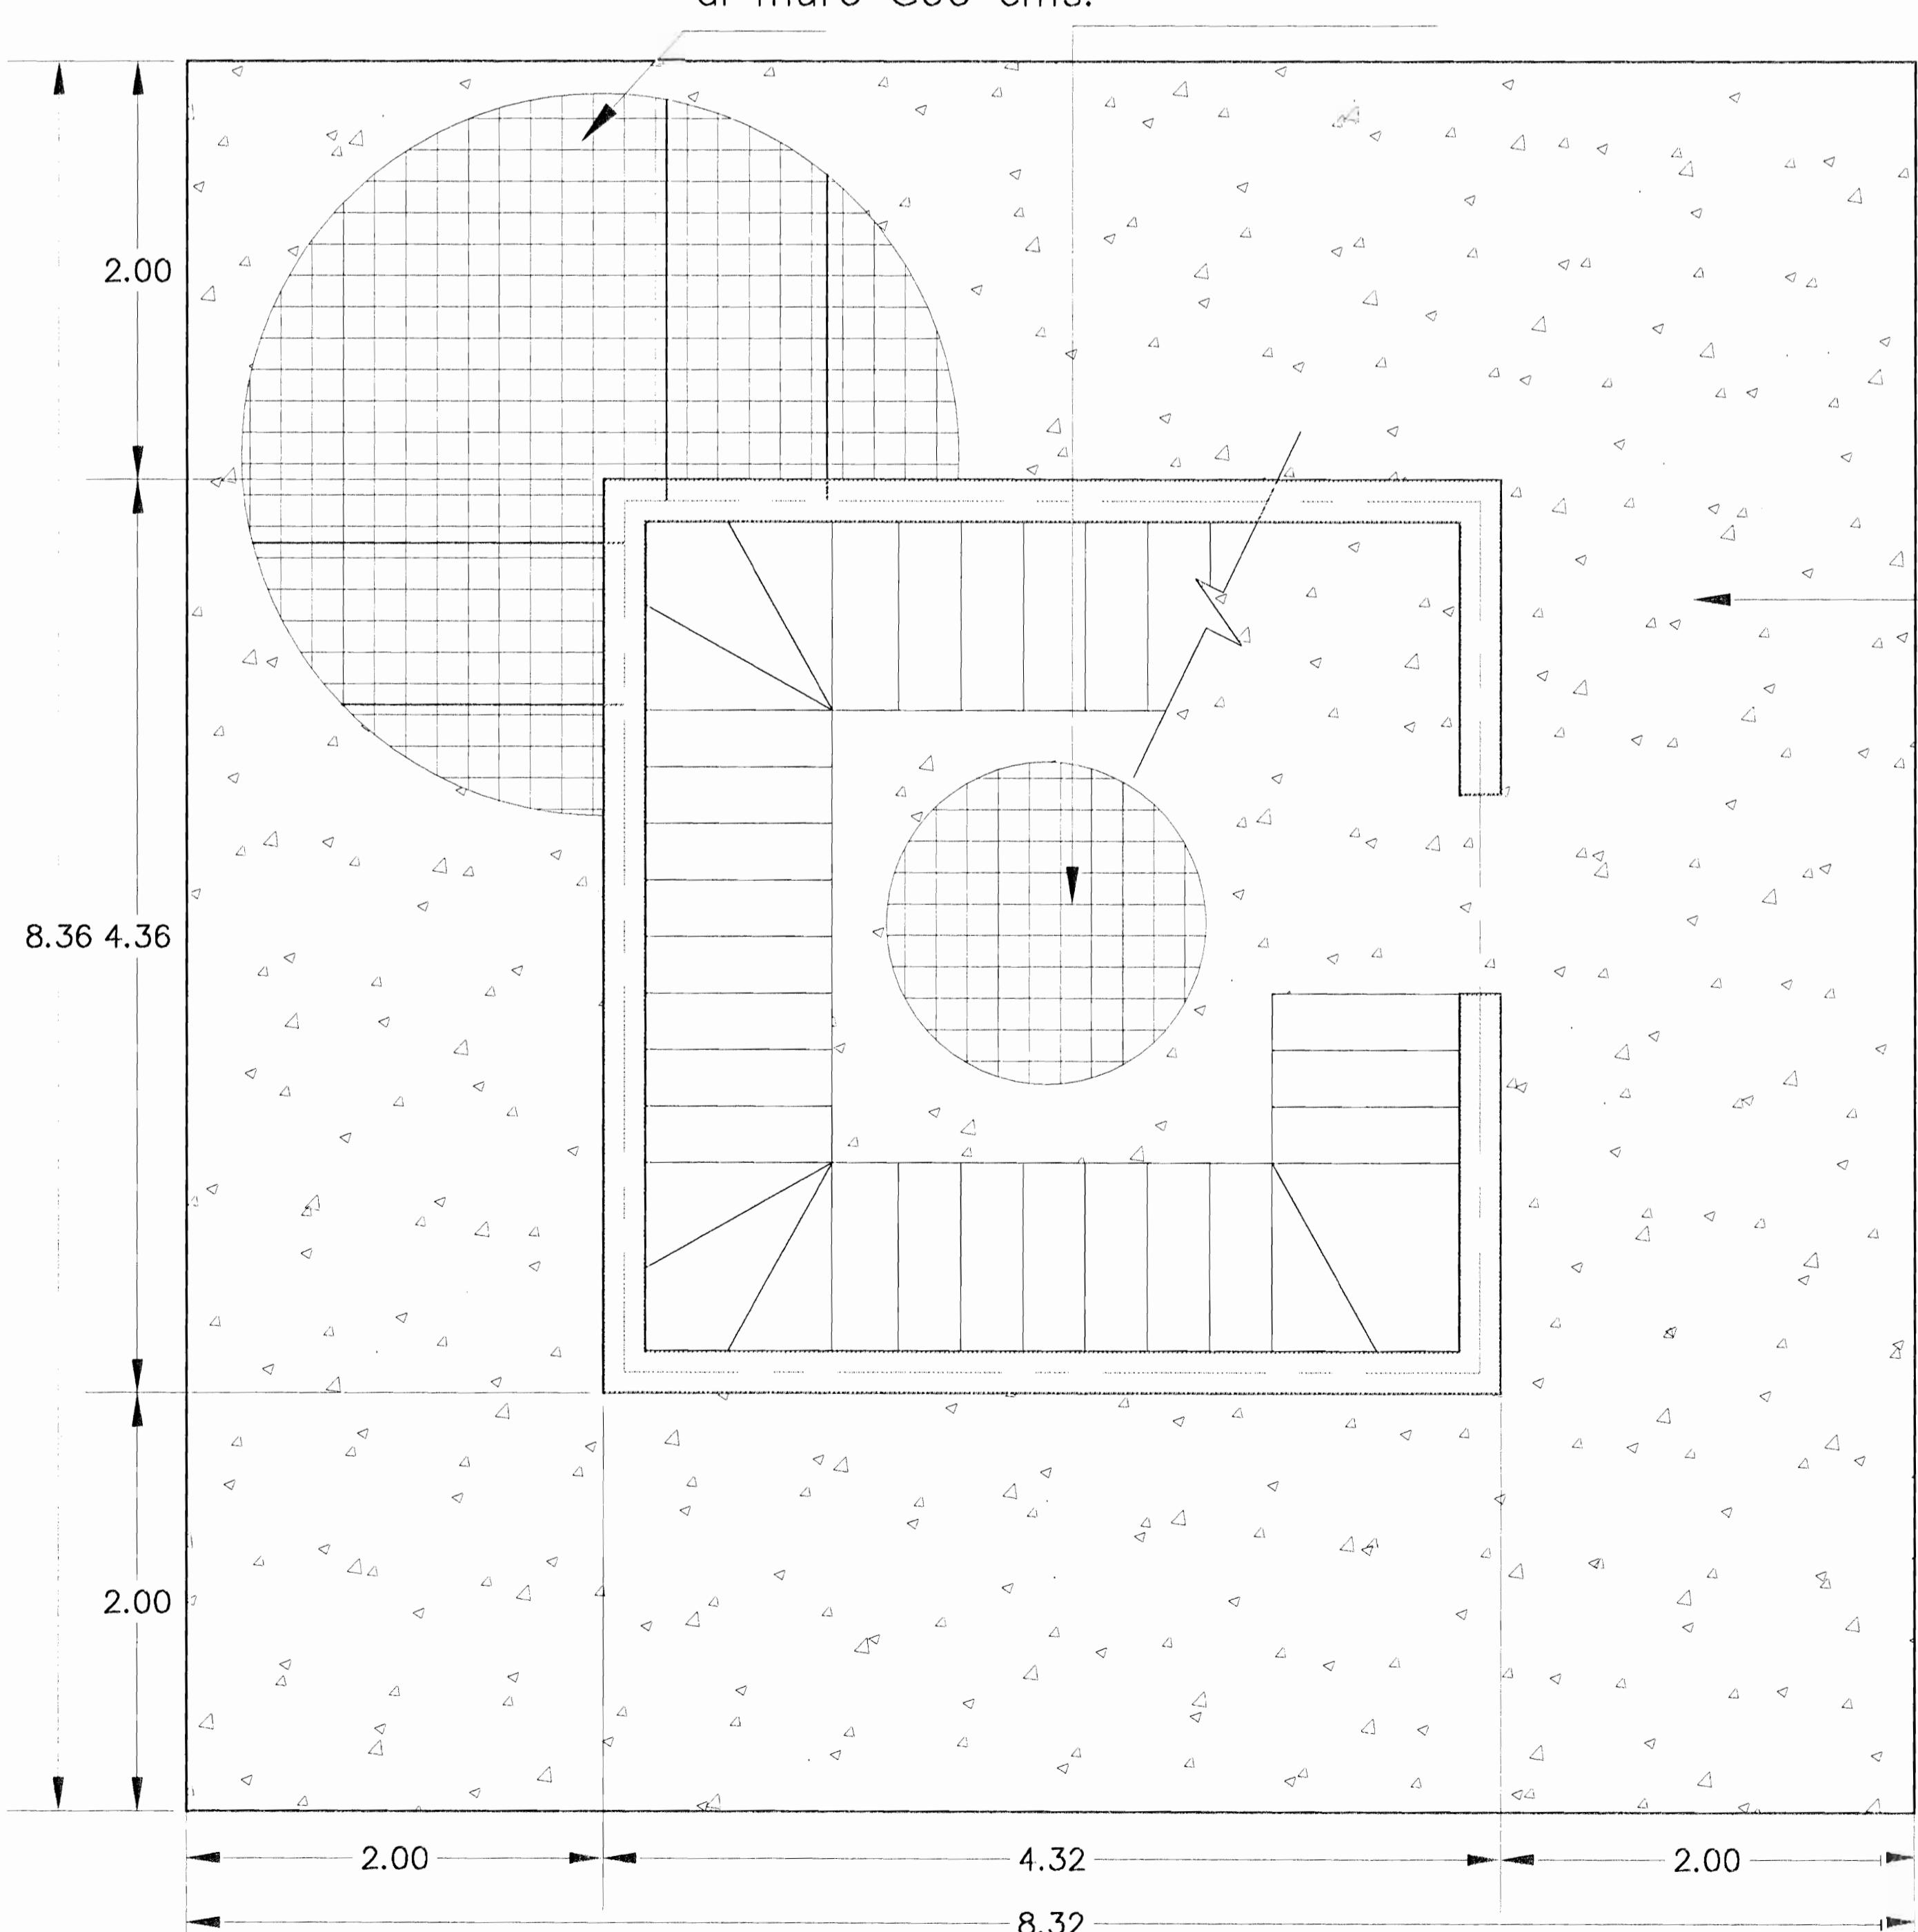
PLANTA ESTRUCTURAL DE LOSA  
PARA EL I NIVEL

REFUERZO ESTRUCTURAL.  
malla electrosoldada  
# 2, con bastones # 3 anclados  
al muro @60 cms.

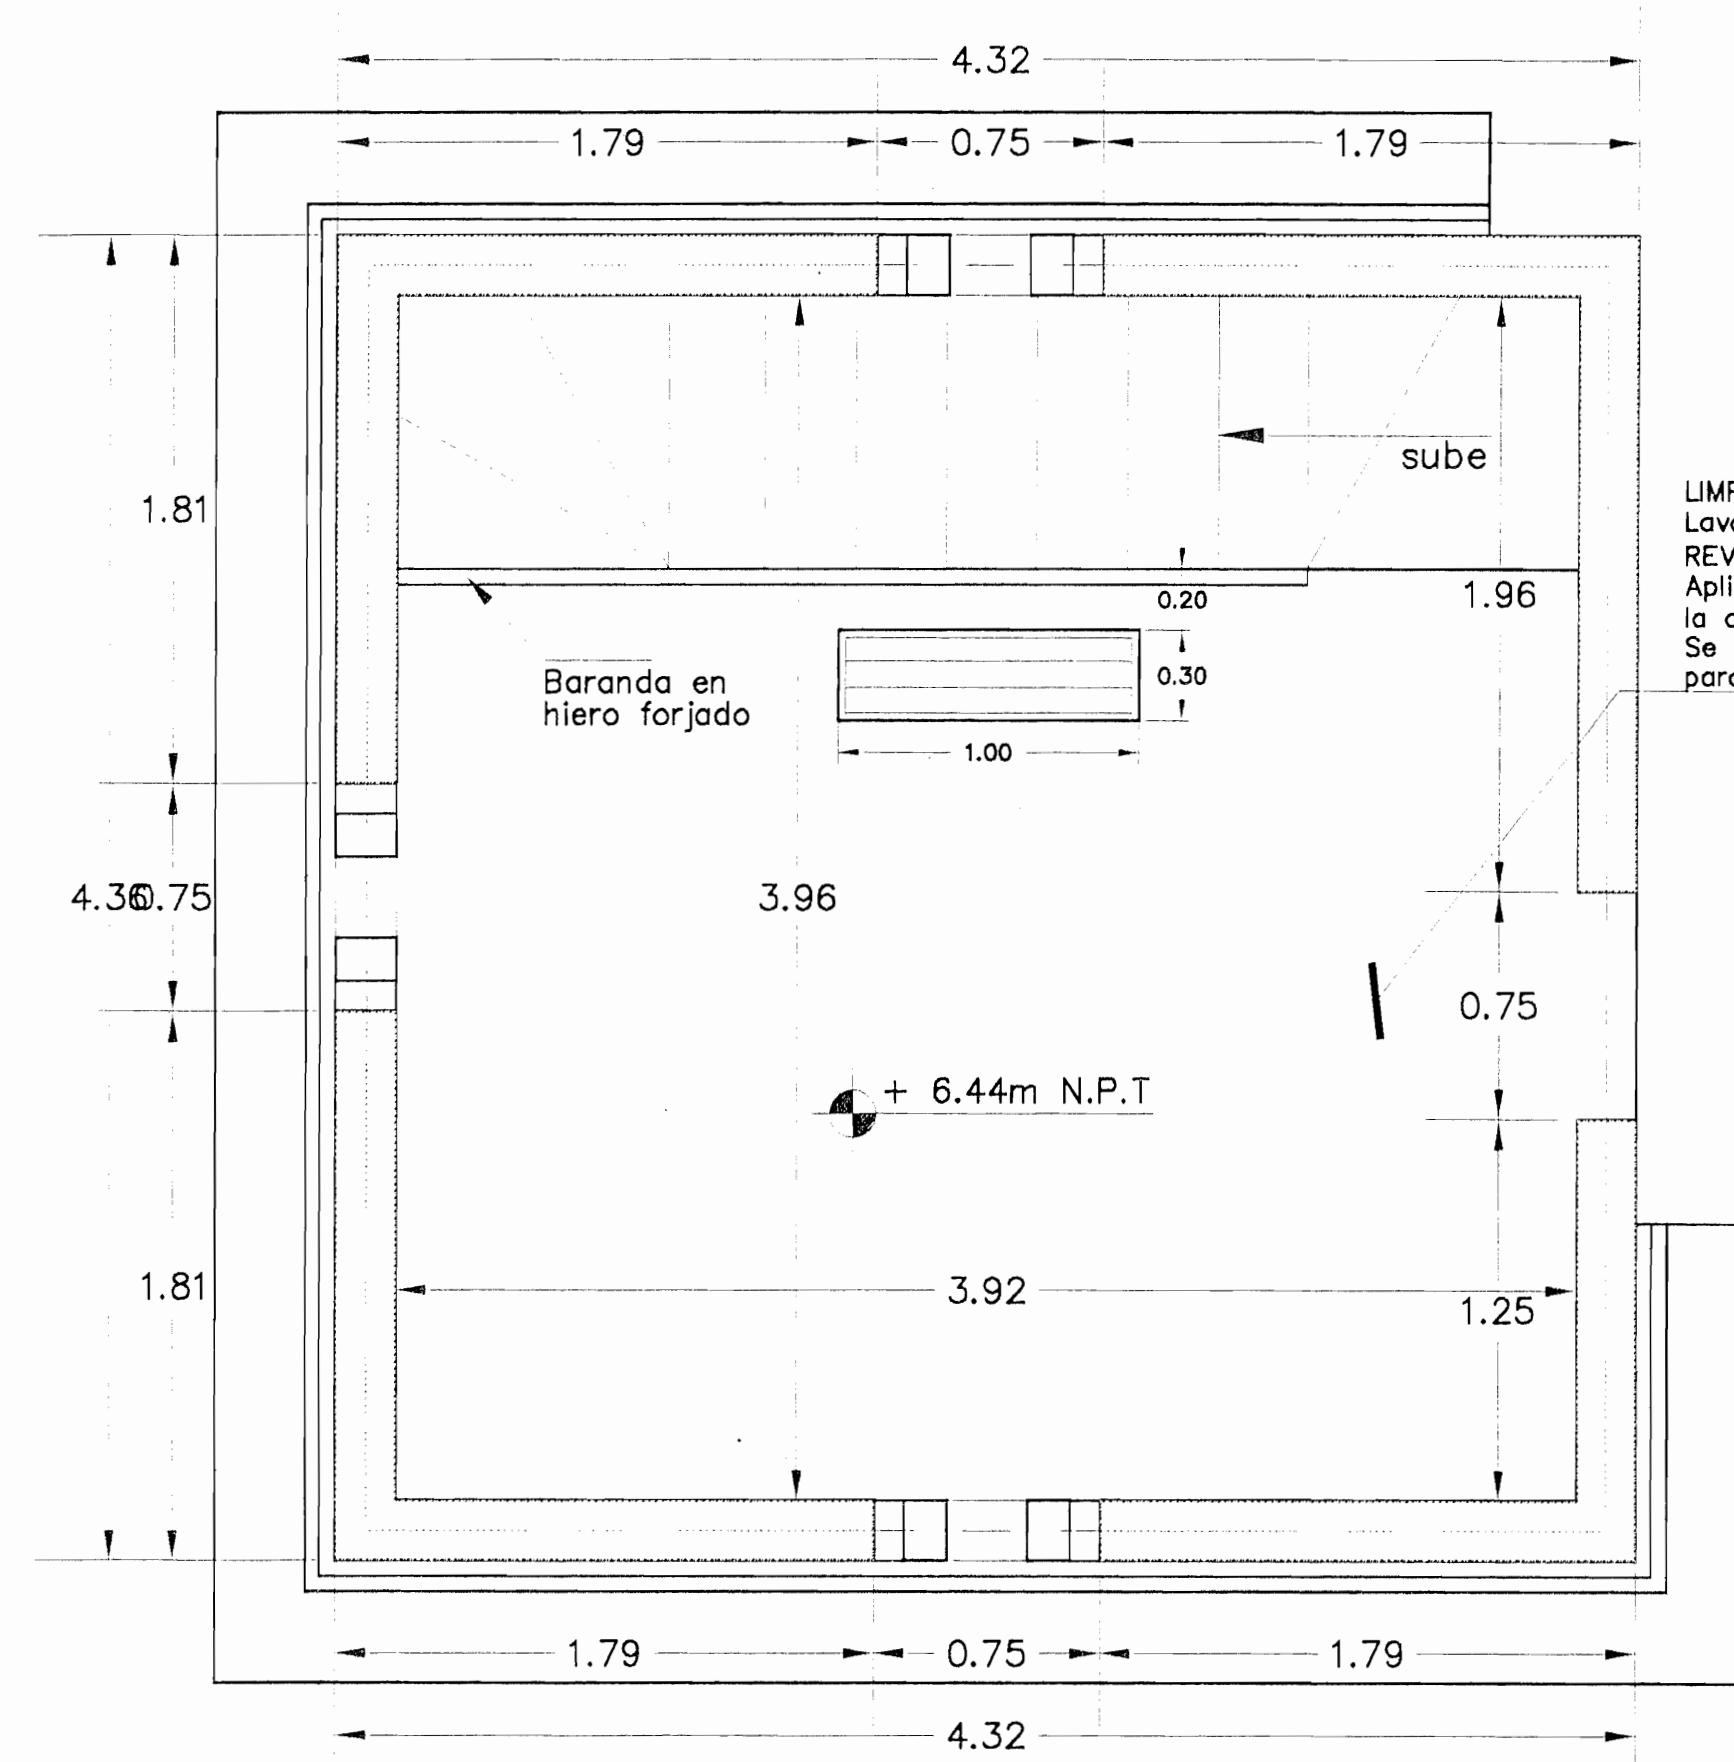
PLANTA ARQUITECTONICA III NIVEL ESCALA 1/25

LIMPIEZA  
Lavado a mediana presión (1500PSI)  
REVESTIMIENTO  
Aplicación de aditivos para aumentar la adherencia del repello.  
Se aplicará endurecedor no metalílico para piso para sellar y evitar absorción de líquidos.

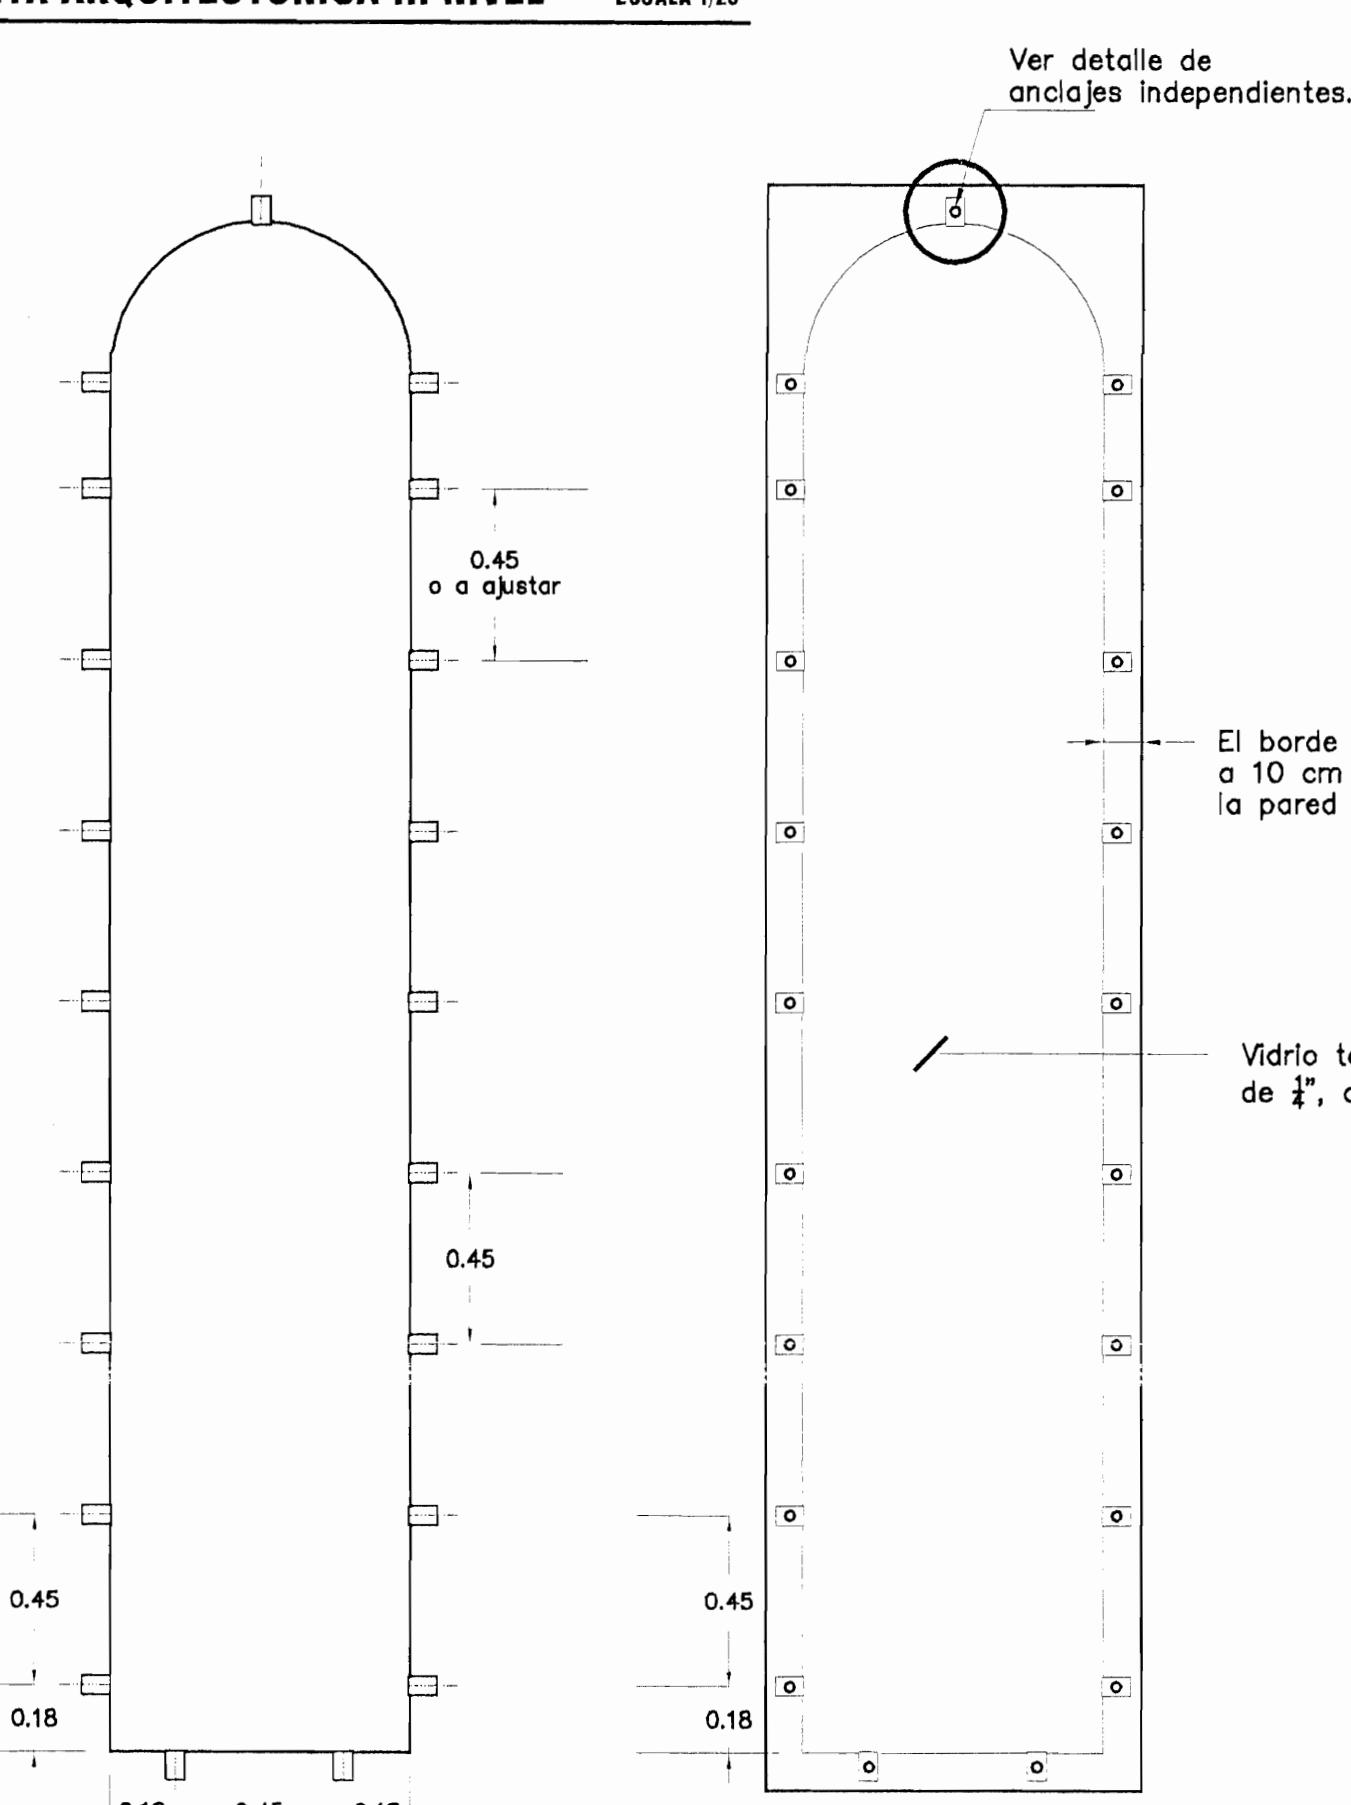
## DETALLE DE COLUMNAS PERIMETRALES.

ELEVACIONES GENERALES ESCALA 1/50
