CUARTEL DE POLICIA Y CARCEL, CARTAGO. FACHADA.

ESCALA 1/50

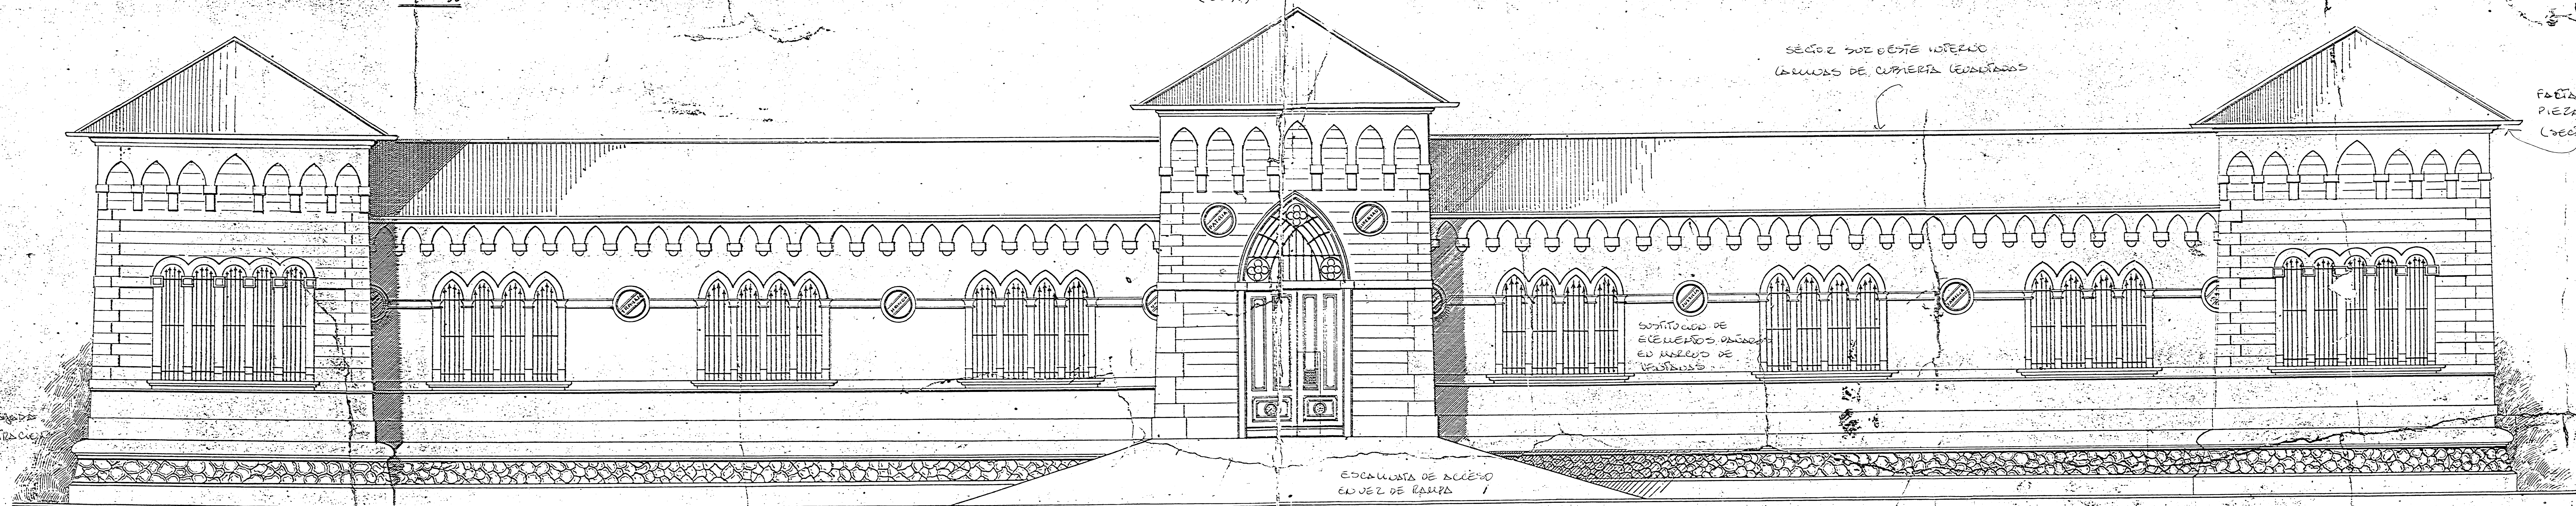
PRINCIPALES PROBLEMAS:

- SISTEMA DE DESAGUE PLUVIAL (SUSTITUCION 70%)
- FIJACION Y SUSTITUCION DE LOS BARRIOS DE CUBIERTA (15%) Y CUBIERTAS (70%)
- INSTALACION ELECTRICA OBSOLETA
- ESTADO DE LA PINTURA (80%)

SECTOR SUD ESTE INTERIO
CUBIERTAS DE CUBIERTA RECONSTRUIDAS

FACHADA DE
PIEDRAS DE CARREAS Y CARRETES
(SECTOR ESTE)

ALICATA ENGRANADA
PERMITE FILTRACION
DE AGUA

SUSTITUCION DE
REJES DE CERRAMONIA EN
EL INTERIO DE
"PASILLOS"

ESCALINATA DE ACERO
EN VEZ DE RAMPA
