CENTRO DE INVESTIGACION Y CONSERVACION DEL PATRIMONIO CULTURAL

Año 1 — agosto 1983 — N° 2

PREVENIR PARA NO LAMENTAR

Es por esto que hoy presentamos una lista de los inmuebles que requieren de una urgente intervención para lograr nuestro cometido ya que han sufrido grandes desperfectos por el paso del tiempo y los últimos sismos han venido a afectarles enormemente.

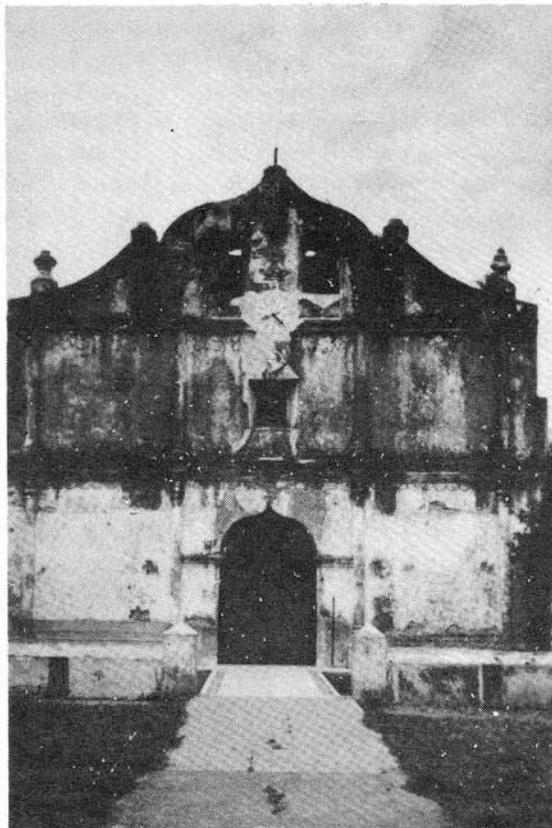
IGLESIA DE SAN BLAS DE NICOYA

Luego de una larga historia de construcciones se cree que la actual fue terminada en el año 1850.

En los años 1980-81 fue intervenida por el Departamento de Patrimonio Histórico del Ministerio de Cultura y el Departamento de Urbanismo del Instituto Nacional de Vivienda y Urbanismo.

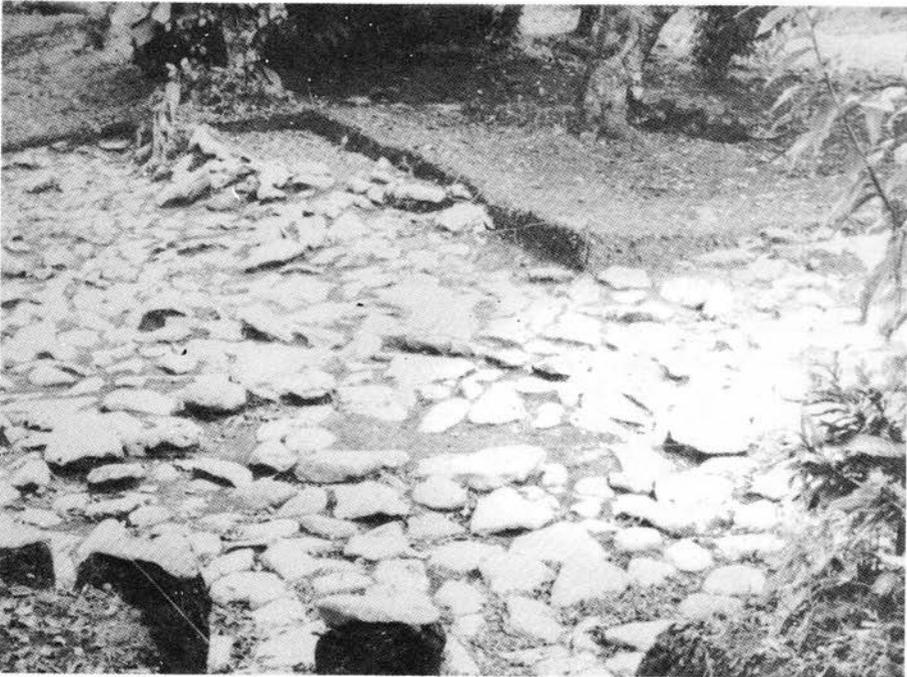
Excavación arqueológica horizontal de la calzada alrededor del Montículo Principal. Monumento Nacional, Guayabo de Turrialba. Ministerio de Cultura, Juventud y Deportes, 1980.

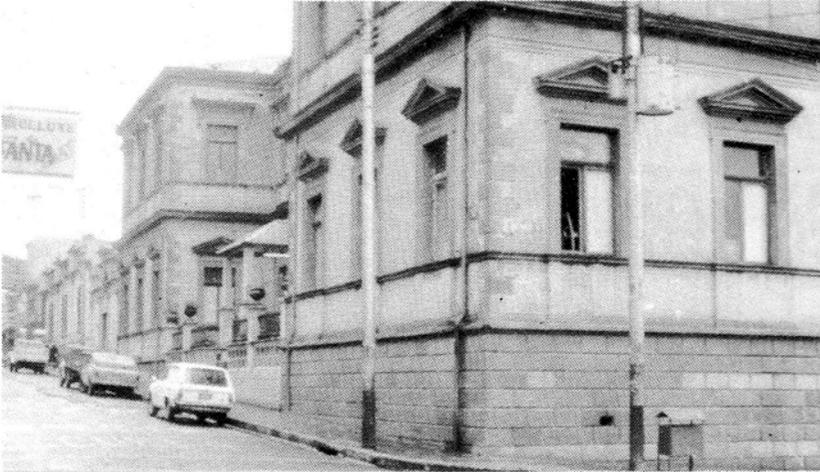
COLEGIO SUPERIOR DE SEÑORITAS

El estado de deterioro de este edificio es patente, las filtraciones de agua han ocasionado grandes daños en la cubierta del techo; en la loza; en la azotea; canoas y bajantes, prácticamente inexistentes, lo que ha producido la penetración de humedad en las paredes, pudiendo observar el crecimiento de musgo en las mismas.

La parada de autobuses ubicada en el costado sur produce vibraciones que han deteriorado la cimentación de ese lado. También los últimos movimientos sísmicos han asentado fallas en su estructura.

Los trabajos de conservación que se le han hecho a la fachada han sido empíricos y para los repellos se han usado materiales totalmente ajenos al estucado antiguo.

Este edificio en cualquier momento tendrá que cerrar sus puertas a la docencia, si no se trata con la debida urgencia.

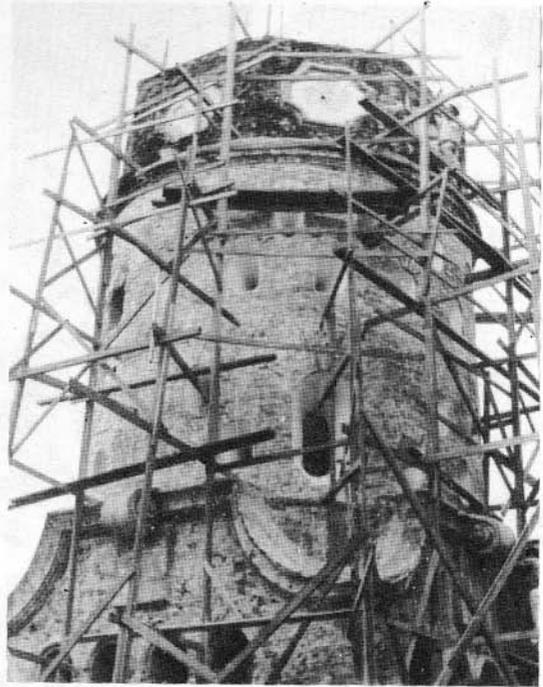
FORTIN DE HEREDIA

Restaurado en 1981 por nuestro Departamento de Patrimonio Histórico y el Departamento de Urbanismo del Instituto Nacional de Vivienda y Urbanismo, quedando óptimamente, sin embargo, los últimos sismos lo han afectado peligrosamente, dado que este edificio carece de estructuración, trabajando todos sus elementos por gravedad.

Se acudió a la Dirección de Edificaciones Nacionales del Ministerio de Obras Públicas y Transportes con el fin de que sus ingenieros dictaran su opinión sobre las operaciones que se le deben efectuar para salvarle de un desplome total.

No obstante que la Municipalidad está dispuesta a ceder materiales y mano de obra, también el edificio necesita de un mantenimiento anual, una vez realizados los trabajos anteriores.

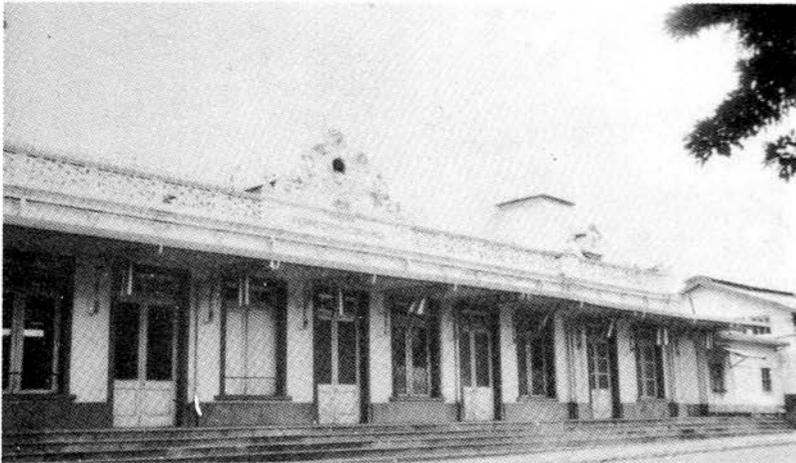
ESTACION DEL FERROCARRIL AL ATLANTICO

Hasta el momento no se le han hecho trabajos de conservación.

Pintada como un mamarracho, perdiendo así la exposición verdadera de los materiales.

Las goteras han afectado mucho un cielo de caoba de alta calidad, al que deberá curarse con el fin de conservar el edificio y que se le pueda seguir dando el uso para el que fue levantado.

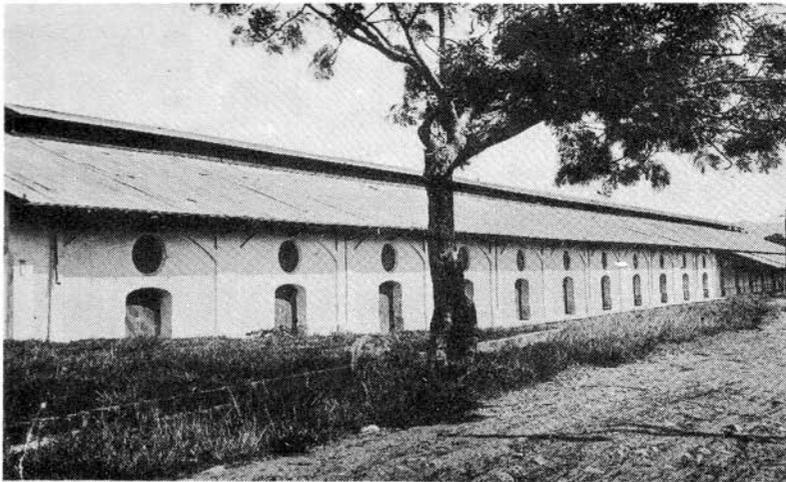
ADUANA PRINCIPAL, SAN JOSE

La falta de uso deteriora las cosas y sobre todo si no se le da un mínimo de mantenimiento.

Aunque las paredes han quedado a ladrillo expuesto, podríamos preguntarnos, si mejor no se hubiera hecho, ya que el trabajo quedó a medio tratamiento y ahora se están viendo afectadas las estructuras y las paredes.

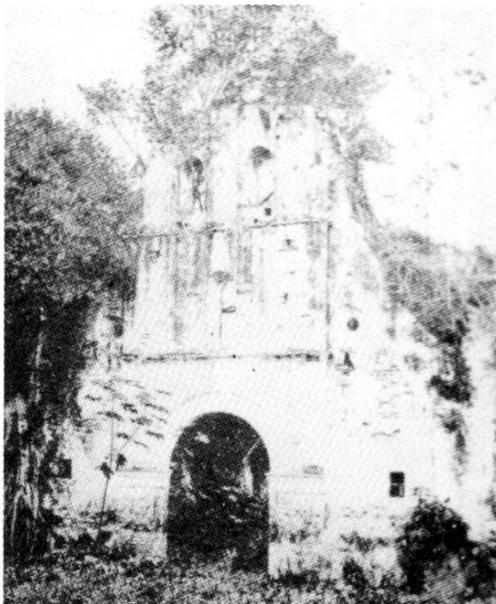
*Ruinas de Ujarrás
Ubicadas en la provincia de
Cartago, cantón de Paraíso,
poblado de Ujarrás.*

En la década de 1940, a iniciativa del Arq. Teodorico Quirós, se construyó un refuerzo detrás de la fachada para evitar que esta se desplomara.

En 1975, el Departamento de Patrimonio Histórico interesado en la preservación de este Monumento inicia los trabajos de consolidación terminados en 1976. En 1981 se reforzaron trabajos hechos con anterioridad y se realizó un sondeo arqueológico.

Su sistema de cal y canto desprotegido se ve afectado por las inclemencias del tiempo, lo que ocasiona grandes filtraciones en sus viejos muros.

Aunque se le han hecho trabajos de conservación requiere de un constante cuidado para que sus males no aumenten.

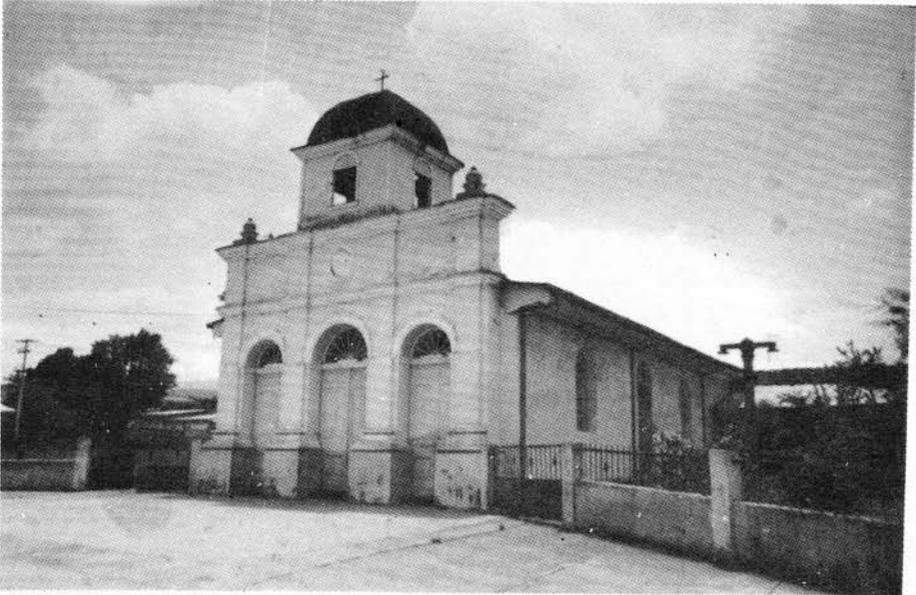
IGLESIA CONCEPCION DE ALAJUELA

Patrimonio vernáculo de la ciudad de Alajuela, de gran valor para los vecinos, la que deberá restaurarse, dado que sus paredes de adobe fueron tratadas con un repello posterior de cemento, el que nunca se adhirió a los bloques de adobe.

Sus paredes se han abierto por los últimos sismos y a través del tiempo se le ha ido cambiando su originalidad.

Es importante rescatarla y aunque la comunidad ha hecho grandes esfuerzos económicos para darle un apuntalamiento y evitar su caída es necesario continuar con un proceso total de restauración.

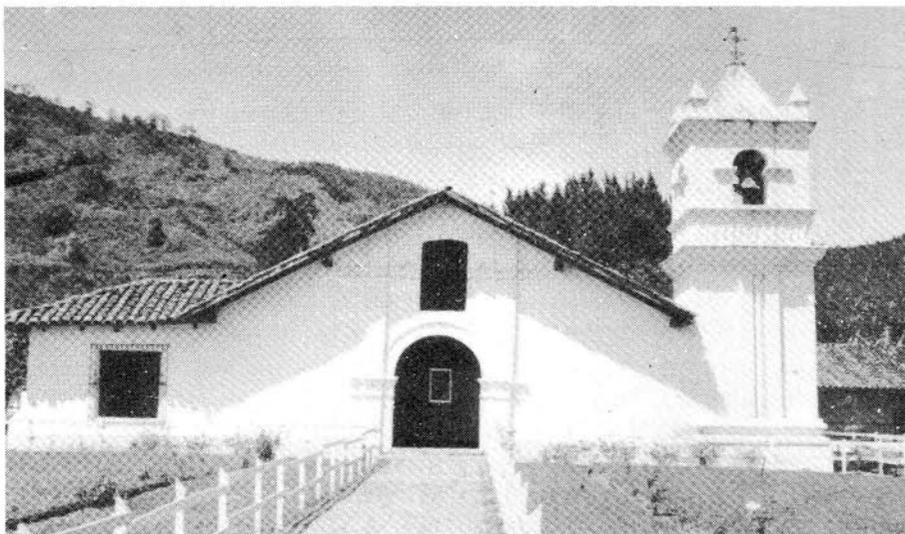
Iglesia y Convento de Orosi. Provincia de Cartago, cantón Paraiso, distrito Orosi.

No es preciso aclarar la gran importancia que para los costarricenses tiene este conjunto, el que fue sumamente afectado por los movimientos telúricos, en especial su torre, que se comportó como un cuerpo independiente.

Se aplicarán las medidas necesarias dentro del espíritu de la conservación, siguiendo las recomendaciones que indiquen los técnicos del Departamento de Patrimonio Histórico y los del Ministerio de Obras Públicas y Transportes.

Este inmueble necesita de un constante mantenimiento, debido a que el clima del lugar le afecta en gran grado y que los trabajos de conservación que se le aplicaron, fueron ya hace varios años.
